# Mission LEVE

Site de transit de métaux,  
Le Theil-sur-Huisne (61)

R17-074-V2

03/08/2017

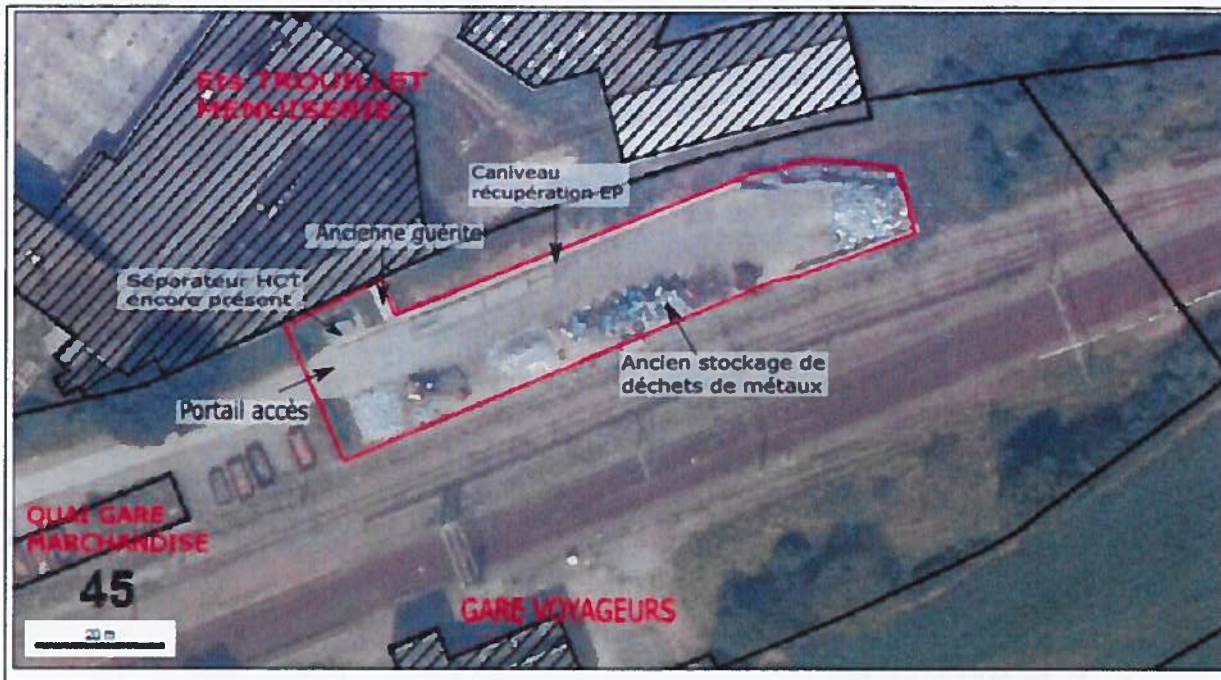
Figure 2 : Description du site et ses alentours (fond de plan Géoportail, 2013)

La visite du site s'est tenue le 17 janvier 2017, il a été constaté que le site est libre de toute activité et de tout produit.

L'accès au site se fait depuis la rue RN11, dans une friche de l'ancienne gare des marchandises. Au bout de la friche, un portail non fermé à clé permet l'accès au quai où était exploitée l'activité de transit de déchets de métaux. Le site est constitué d'un quai en béton (recouvert d'une dalle de béton en bon état), ne présentant pas de traces suspectes. Le côté nord du quai, qui fait partie du

site, est en friche avec une végétation assez dense. Près du portail d'entrée, côté nord, se trouve le séparateur d'hydrocarbures vidangé, seul équipement encore en place le jour de la visite.

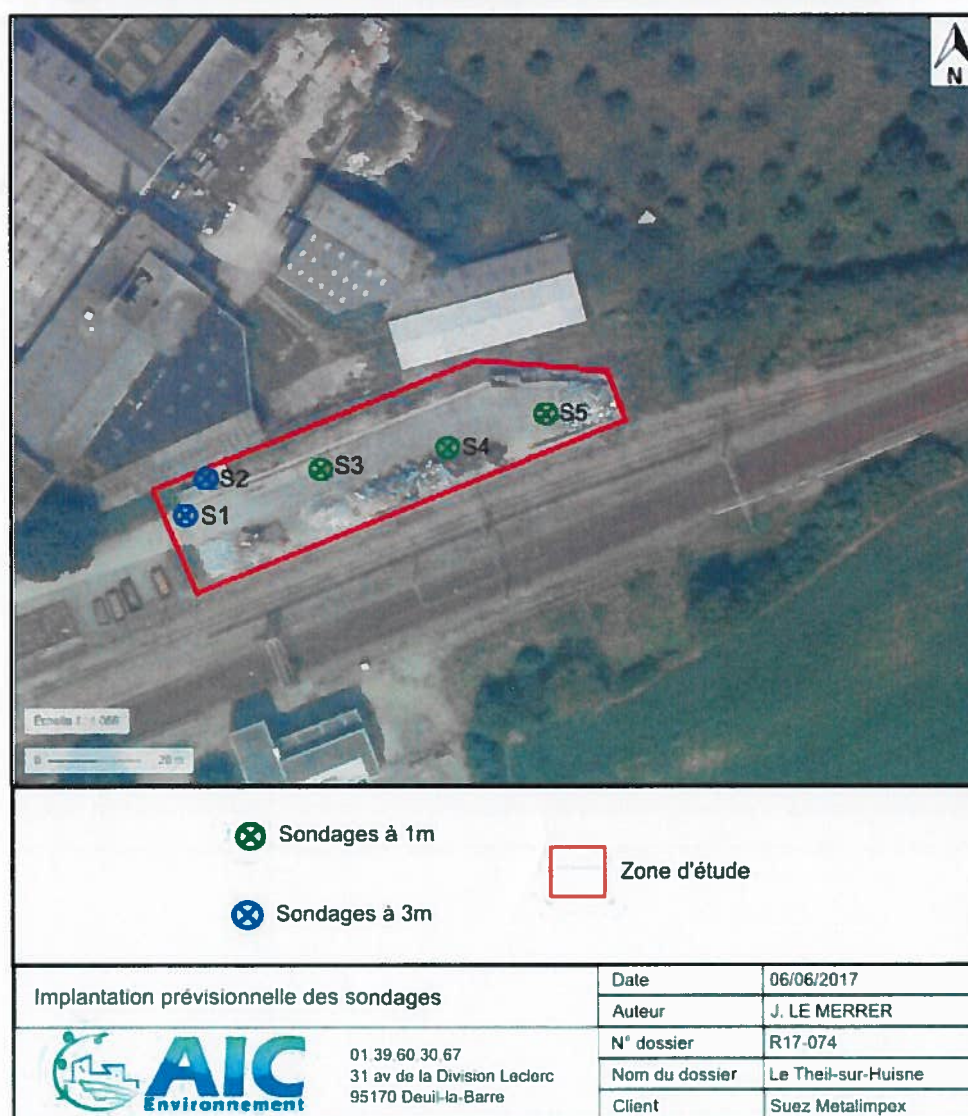
Figure 5: Localisation des sondages

Les investigations ont été réalisées le 23 mai 2017 et ont consisté en la réalisation de 2 sondages de sol jusqu'à 3m de profondeur et de 3 sondages de sol jusqu'à 1m de profondeur à l'aide d'un carottier portatif.

Le plan d'implantation des sondages est présenté ci-dessous, les coupes de sondages sont reportées en annexe AN-IV.

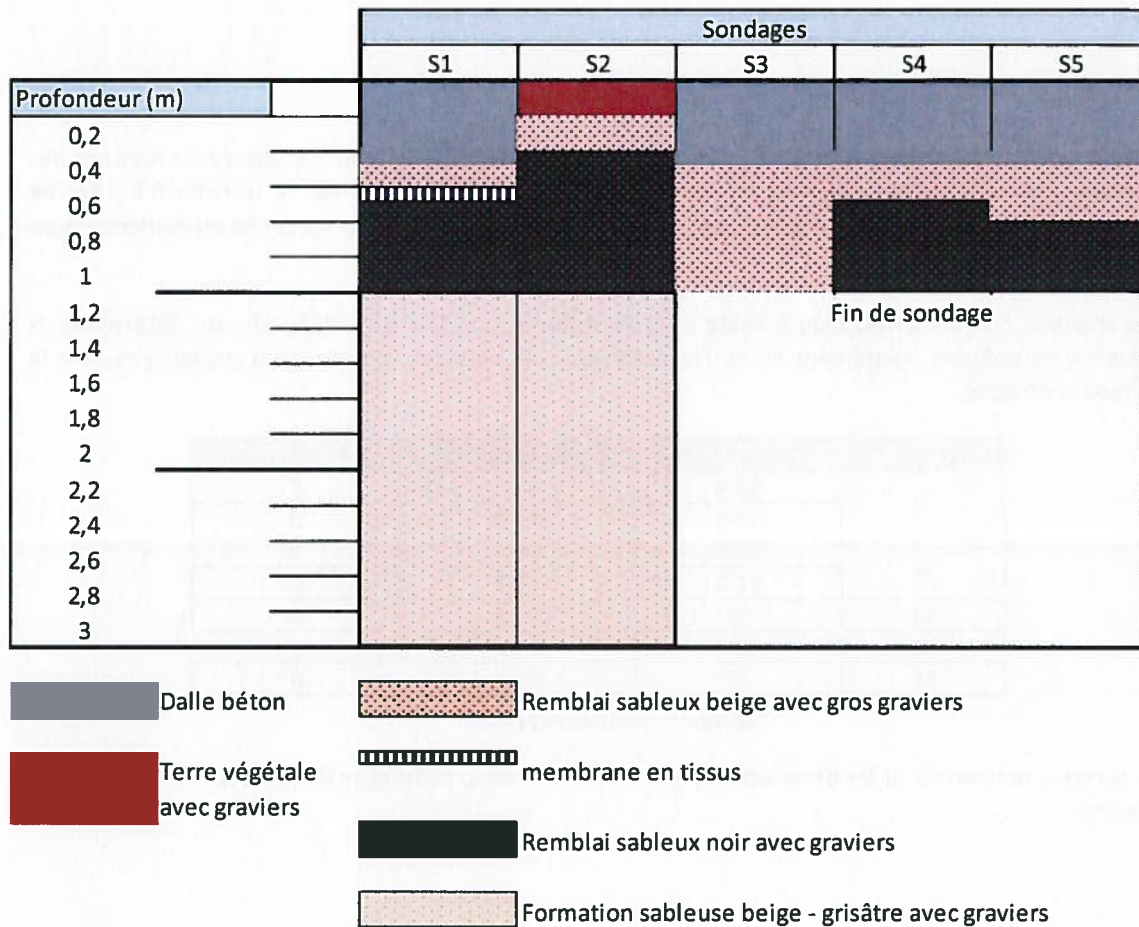
Figure 6 : Observations de terrain

Au cours de cette campagne, des indices organoleptiques de pollution ont été observés : Au droit des sondages S1 et S2 sur la tranche 0 – 1m et des sondages S4 et S5 sur la tranche 0,5 – 1m de profondeur, des terres noires ont été observés. Aucun niveau de nappe n'a été mis en évidence dans les sondages réalisés.

Les terrains rencontrés et les observations effectuées lors de la campagne de prélèvements sont les suivants :

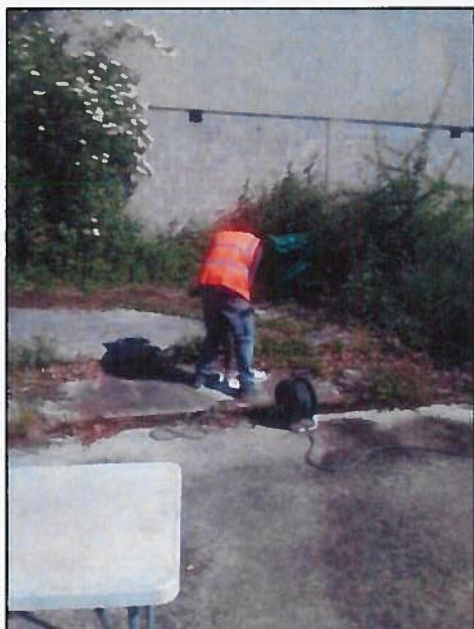
Sondage S1

1.5					0		
2			F / Sl beige grisâtre + G	S1-B (1-3 m)			Refus : Rfs Nappe O : Odeur TL O : Très légère Odeur LO : légère odeur
2.5					0		
3							
Problèmes rencontrés :		RAS					
Remarques		Membrane de tissus entre les deux couches de remblai différentes					
Laboratoire :	Agrolab	Date d'envoi au laboratoire :	23/05/2017				
Conditionnement :	Glacière + pains de glace	Echantillons analysés :	100%				
Transporteur :	UPS

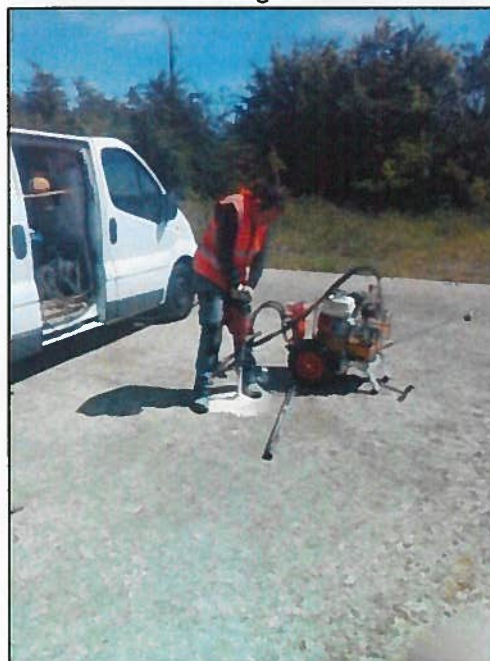
Sondage S5

0,3			R / S beige				Refus : Rfs Nappe O : Odeur TL O : Très légère Odeur LO : légère odeur
0,5				SS (0-1 m)	0	beaucoup de graviers	
0,75			R / s noir + g				
1							
Problèmes rencontrés :							
Remarques							
Laboratoire :	Agrolab		Date d'envoi au laboratoire :	23/05/2017			
Conditionnement :	Glacière + pains de glace		Echantillons analysés :	100%			
Transporteur :	UPS
