CENTRE OCCASION Gacéen

Diagnostic de pollution des sols

Dossier définitif

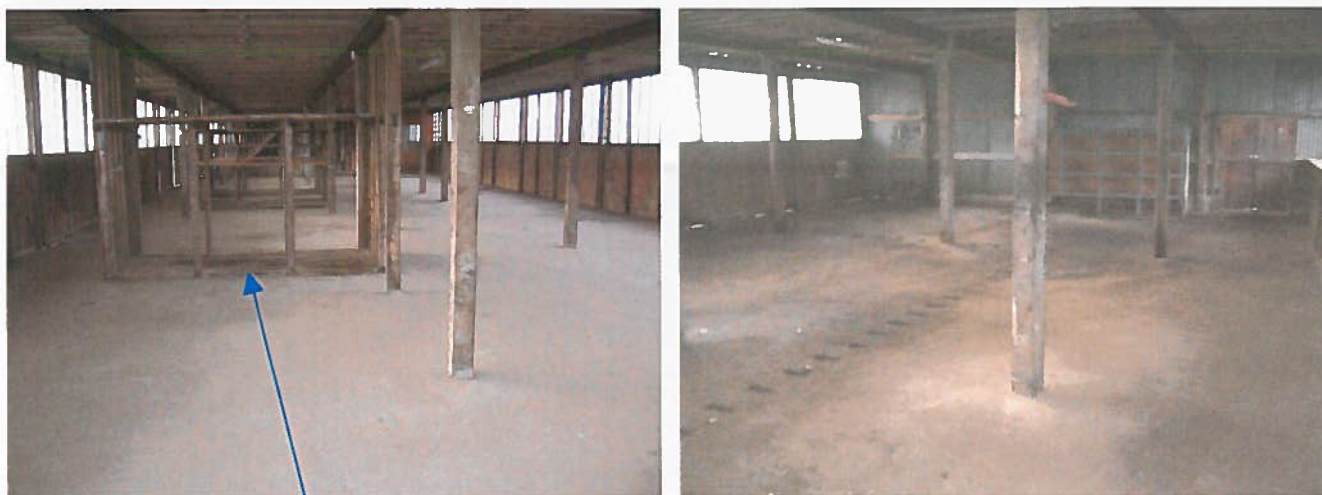
Plus précisément, à l'intérieur du bâtiment étaient stockées des pièces de moteurs (carters, embrayages,...) et des opérations de vidange et de réparation de machines agricoles y étaient effectuées.

Compartiments de
stockage de pièces

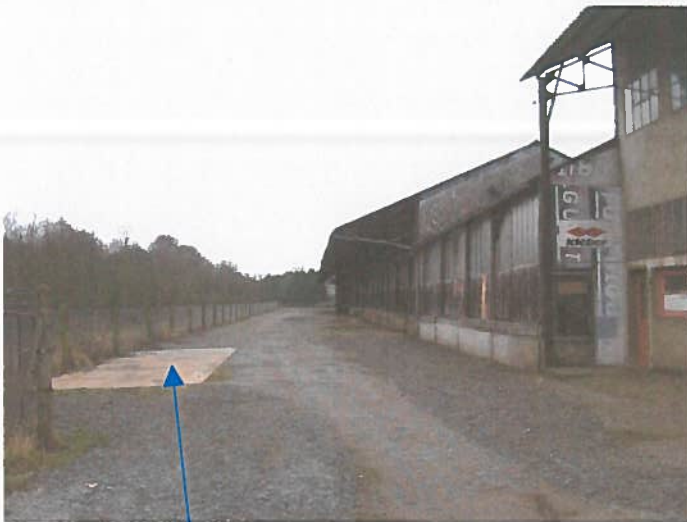
L'ensemble de la zone extérieure est perméable, excepté une dalle béton en entrée du site, face au bâtiment.

Dalle béton

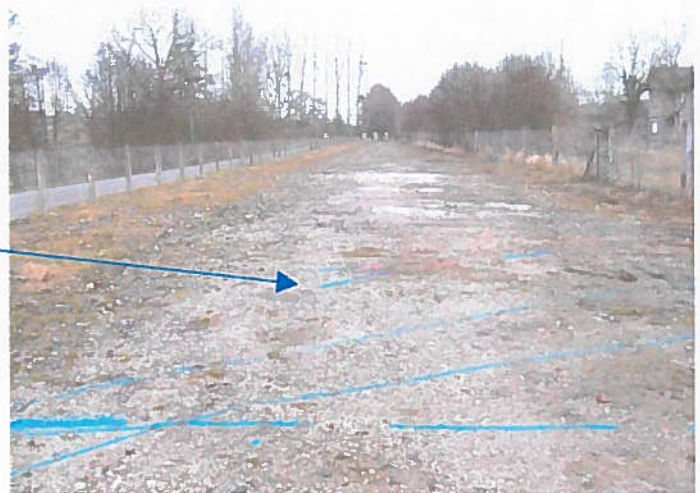
Le reste du terrain est constitué de gravier.

Graviers

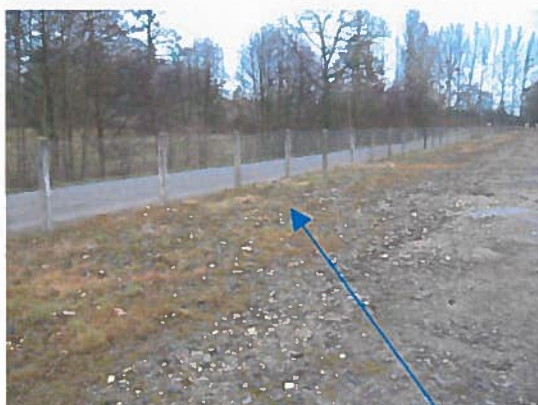
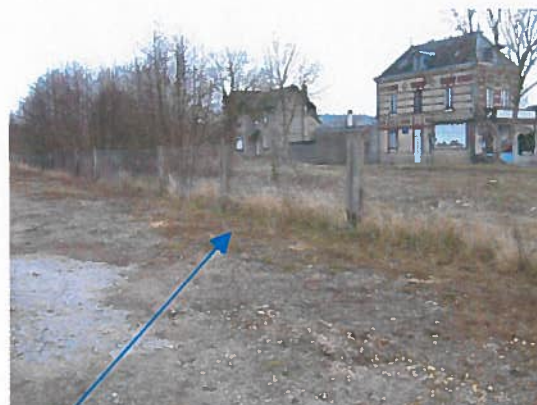
Lors de notre visite sur site, nous avons réalisé des investigations de terrain à l'aide d'une pioche. Lors de ces investigations, nous n'avons pas relevé de trace de pollution visuelle sur cette zone.

A priori, les traces éventuelles de pollution étaient superficielles et ont été éliminées par les opérations d'excavation réalisées par la société Centre Occasion.

Zone de stockage du matériel

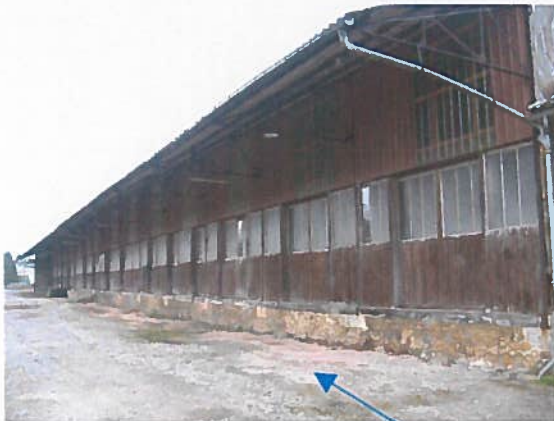
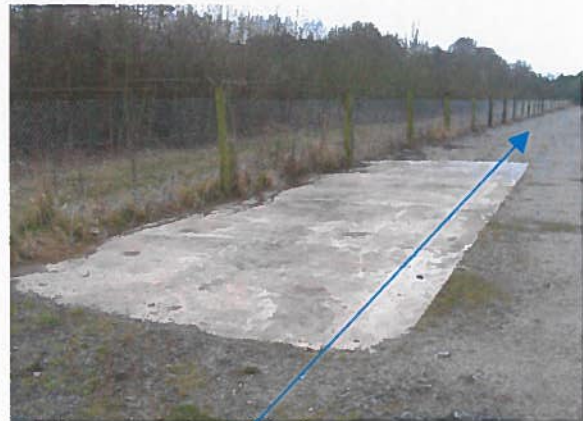
Lors de notre visite sur site, nous avons réalisé des investigations de terrain à l'aide d'une pioche. Lors de ces investigations, nous n'avons pas relevé de trace de pollution visuelle sur cette zone.

A priori, les traces éventuelles de pollution étaient superficielles et ont été éliminées par les opérations d'excavation.

Stockage de matériel

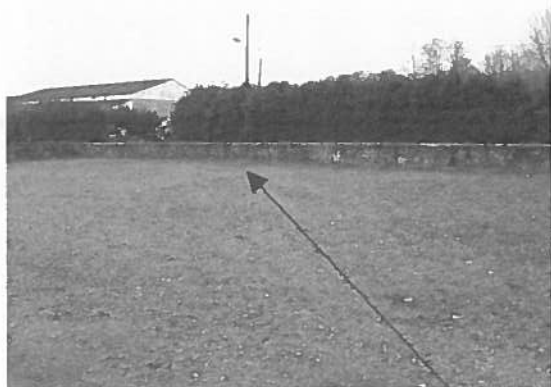
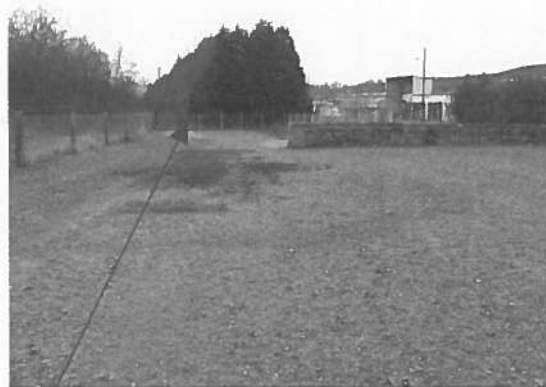
Lors de notre visite sur site, nous n'avons remarqué aucun signe visuel de pollution éventuelle.

Zones de stockage de matériel agricole

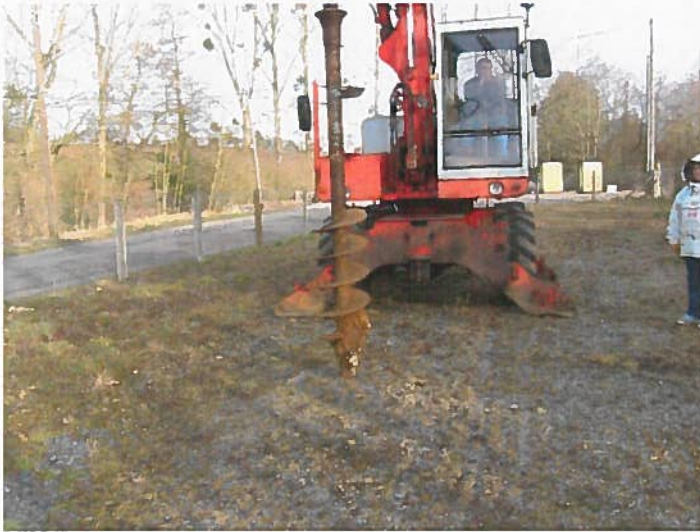
Nous constatons la présence d'argile à partir de 1m de profondeur.

Argile

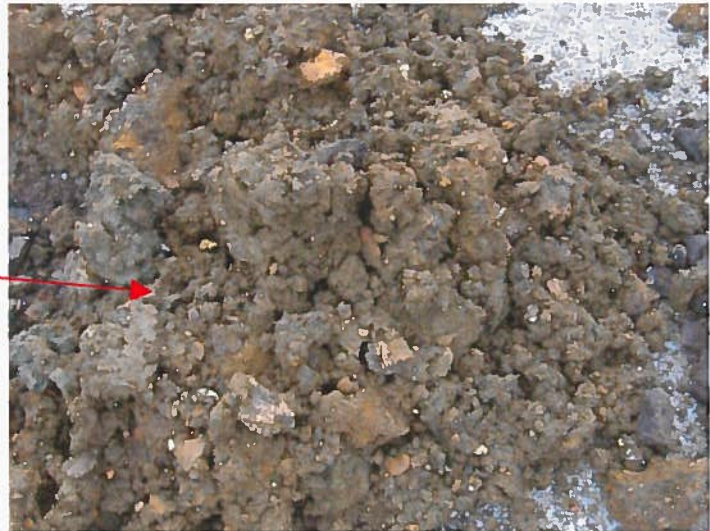
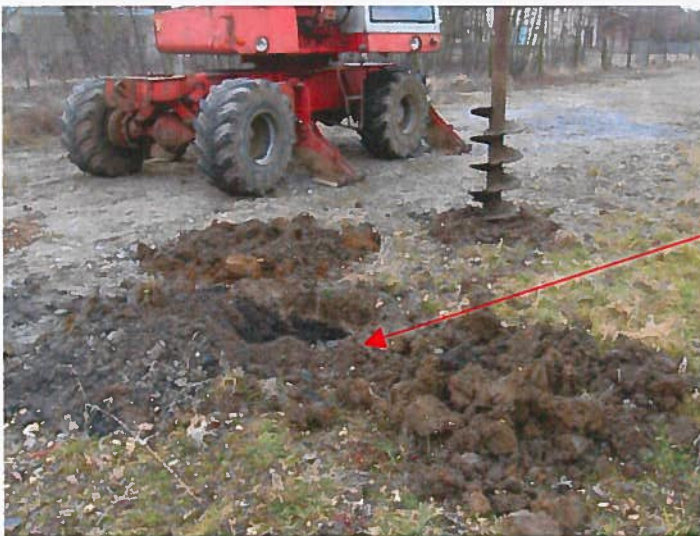
Remblai en surface
