Rio Tinto Alcan

Etudes sols – Diagnostics et impacts

Etude documentaire et historique

Noguères (64)
France

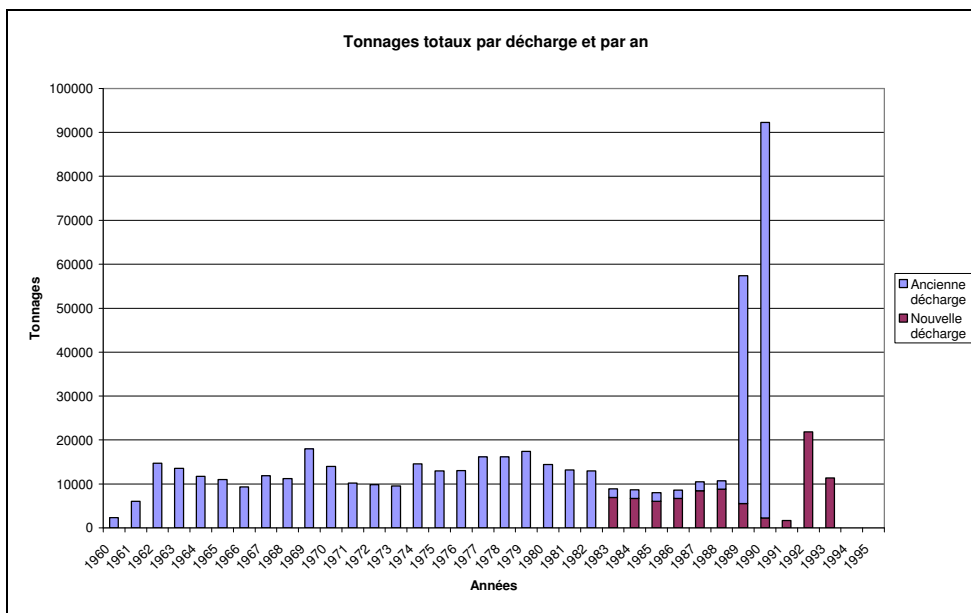
Le graphique ci-après présente l'évolution du tonnage de déchets déposé sur chacune des décharges au cours de leur exploitation.

Le graphique indique un apport important de déchets sur l'ancienne décharge en 1989 et 1990 lors de la réhabilitation des terrains.

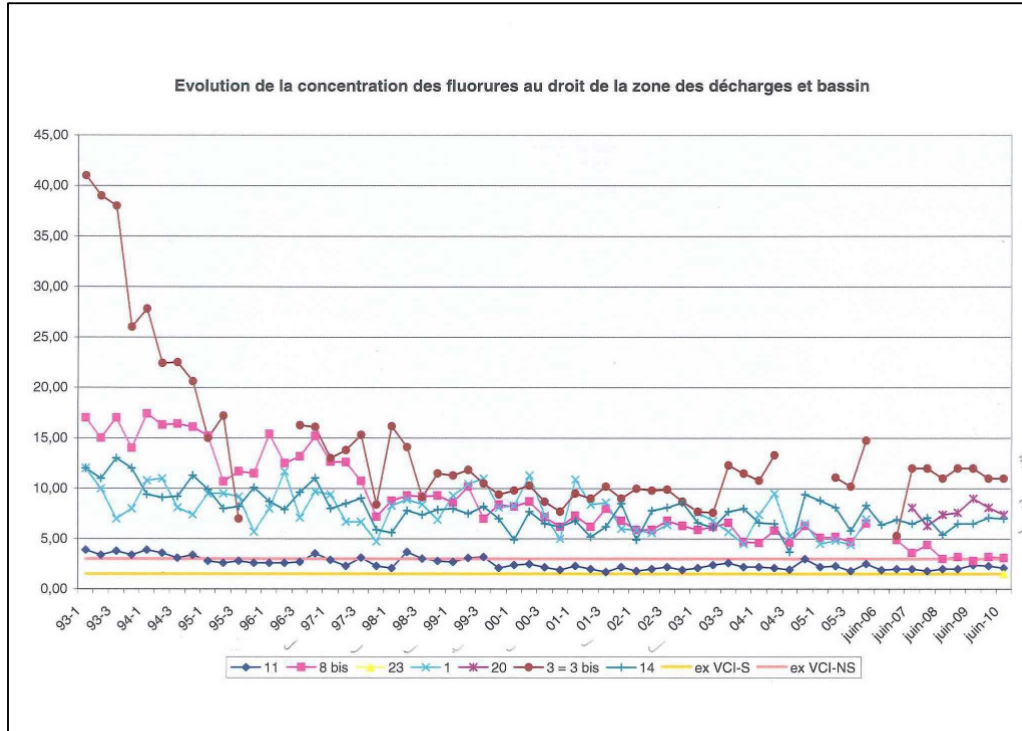
Le graphique ci-dessous présente l'évolution des teneurs en fluorures relevées dans les ouvrages situés sur le secteur Décharges (Pz1 – inutilisable depuis 2007, Pz3bis, Pz8bis, Pz11, Pz14, Pz20 et Pz23). Ce graphique montre la diminution importante des teneurs en fluorures, notamment au droit du piézomètre Pz3/Pz3bis (situé en limite ouest du site).

Depuis 2006, les ouvrages présentant des teneurs supérieures à 5 mg/l sont : Pz3bis, Pz14 et Pz20, tous situés en aval hydraulique du secteur décharges.
