Traitement des sols Rapport de fin de travaux

ACETEX CHIMIE

Pardies (64)
France

Numéro de Rapport : R3073

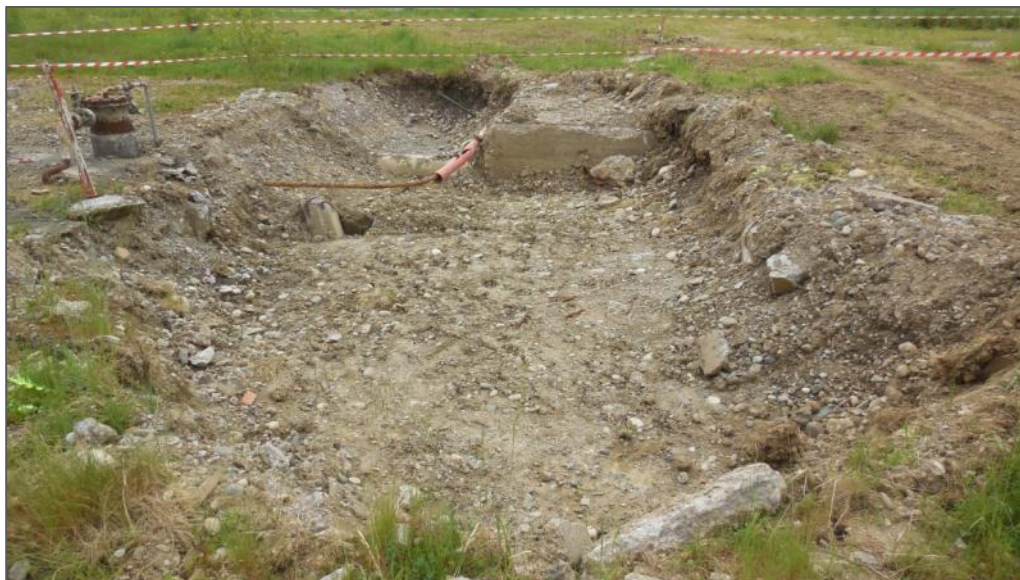
En raison de la présence d'un regard en béton à conserver, la partie sud-est de la zone « nord » n'a pas été excavée à la profondeur escomptée dans le plan initial d'excavation (décapage de 10 cm au lieu 50 cm).

Photographie 4-1 : Parcelle 7 : partie nord de la zone d'excavation – en haut au centre, structure béton ayant limité l'excavation

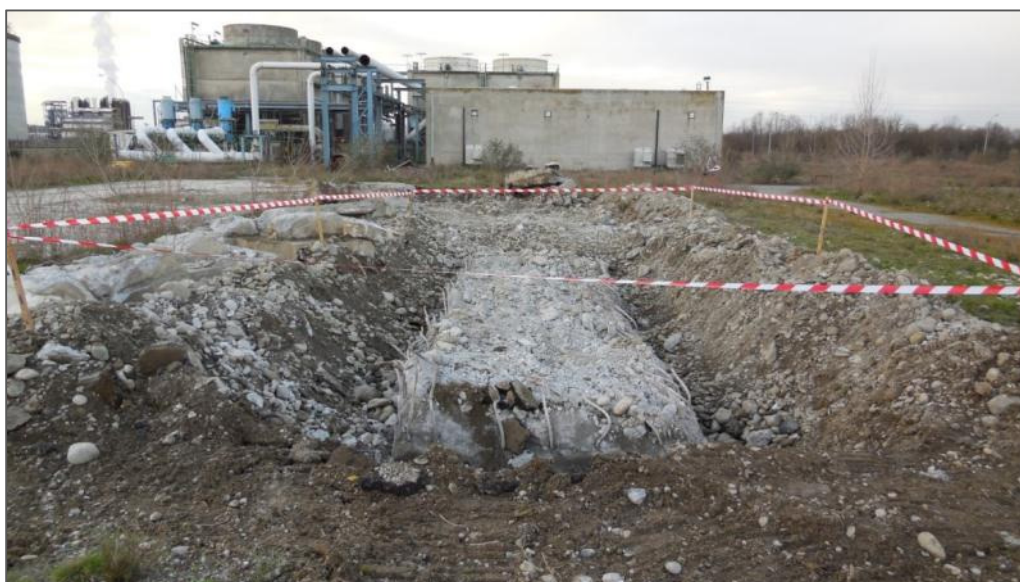
D'importantes dalles et structures béton ont été détruites au BRH et enlevées avant les travaux d'excavation.

Photographie 5-1: Parcelle 8 : destruction des structures bétons au BRH

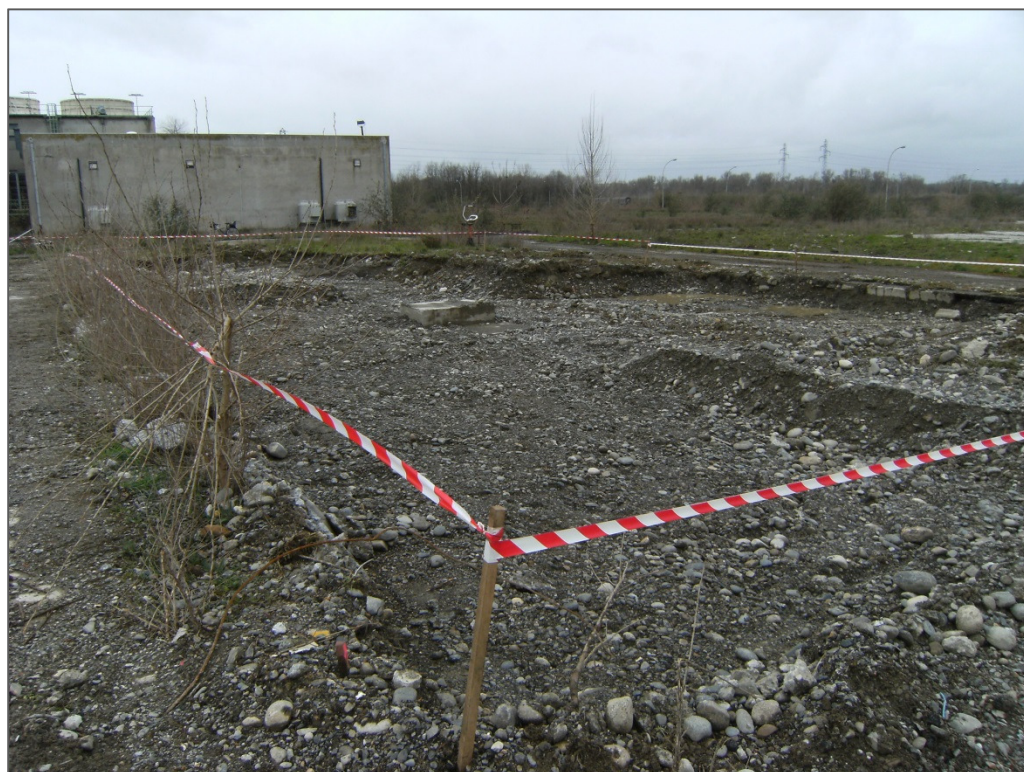
Photographie 5-2: Parcelle 8 : partie sud de la zone d'excavation (vue du sud-est)

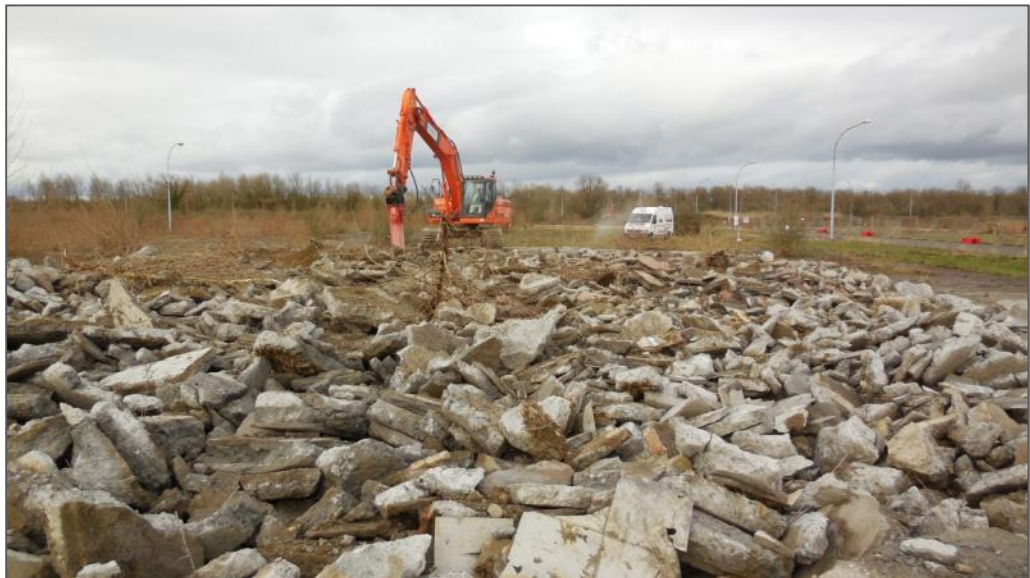
Photographie 5-3 : Parcelle 8-est : destruction des dalles bétons:

- destruction des dalles et des structures de surface en béton au BRH (sauf réseaux et structures devant être conservées) et enlèvement des enrobés (hors voiries) ;
- excavation des blocs de bétons, et broyage sur l'aire de traitement de la parcelle 9 ;
- nivellement des zones à couvrir ;
- pose d'une couche de géotextile avertisseur puis pose et compactage d'une couche d'au moins 20 cm de sol propre.

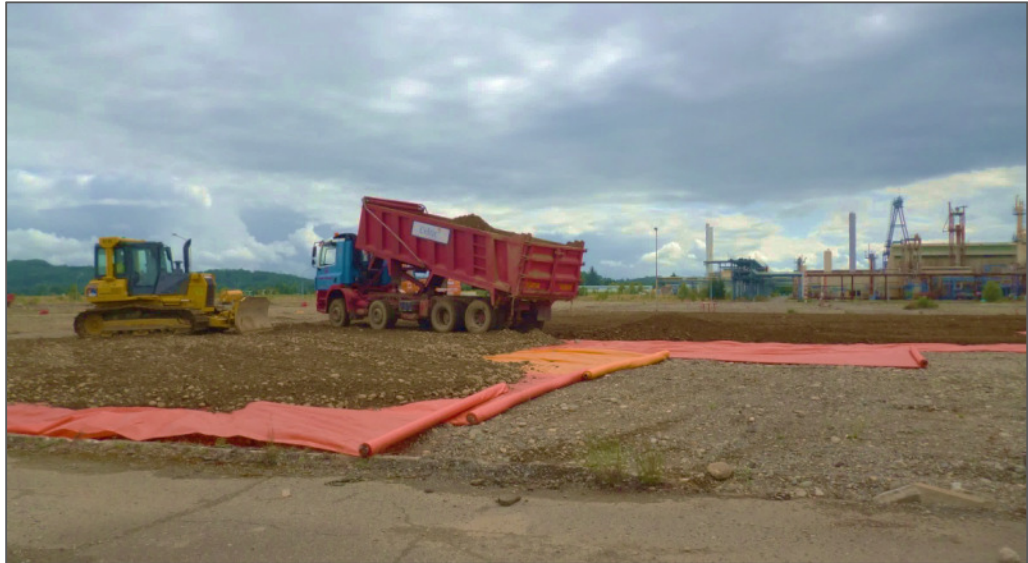
Photographie 5-4: Parcelle 8-est : pose du géotextile avertisseur et de la couche de matériaux propres

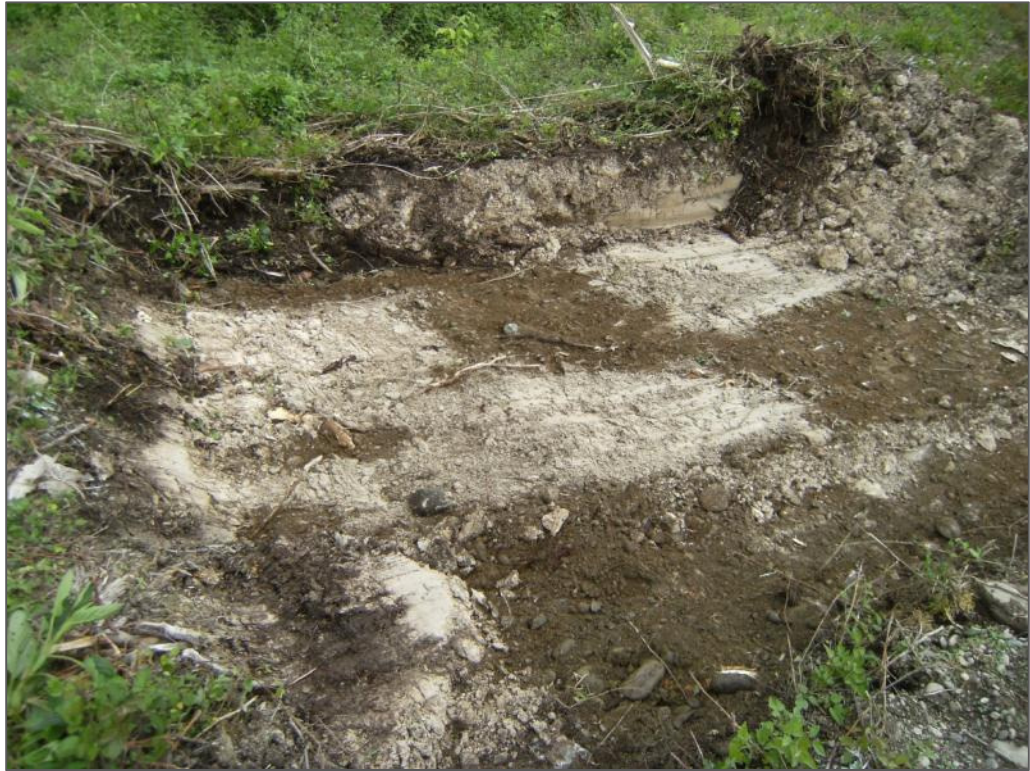
Le composé traceur retenu pour cette zone de pollution est le zinc contenu dans ces boues. Des teneurs significatives en sulfates et en hydrocarbures totaux avaient aussi été identifiées lors des investigations.

Photographie 6-1: Parcelle 9 : distinction entre sol et boues de zinc blanchâtres lors des excavations

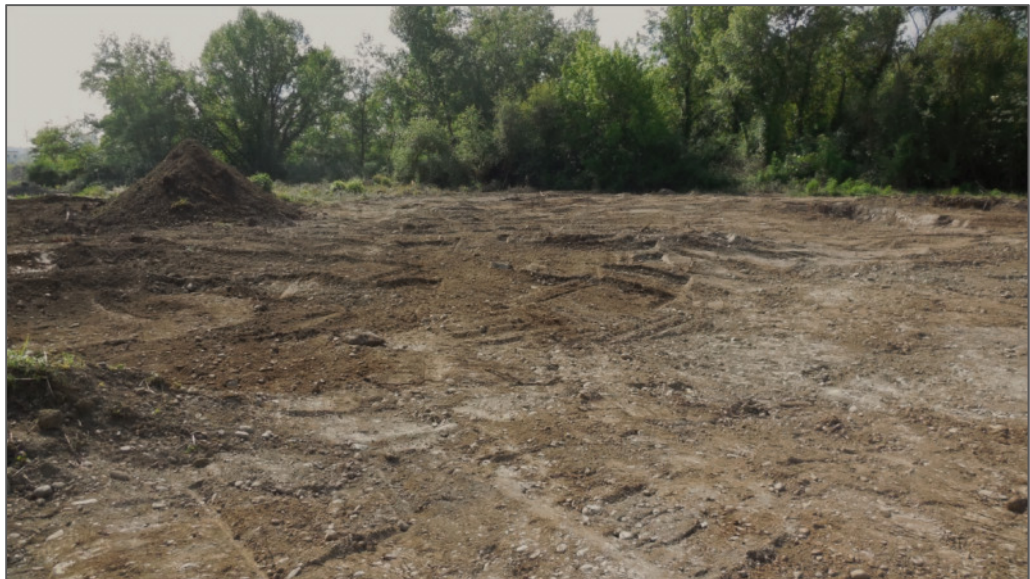
Photographie 6-2 : Parcelle 9 : zone nord-est après excavation (vue de l'est)

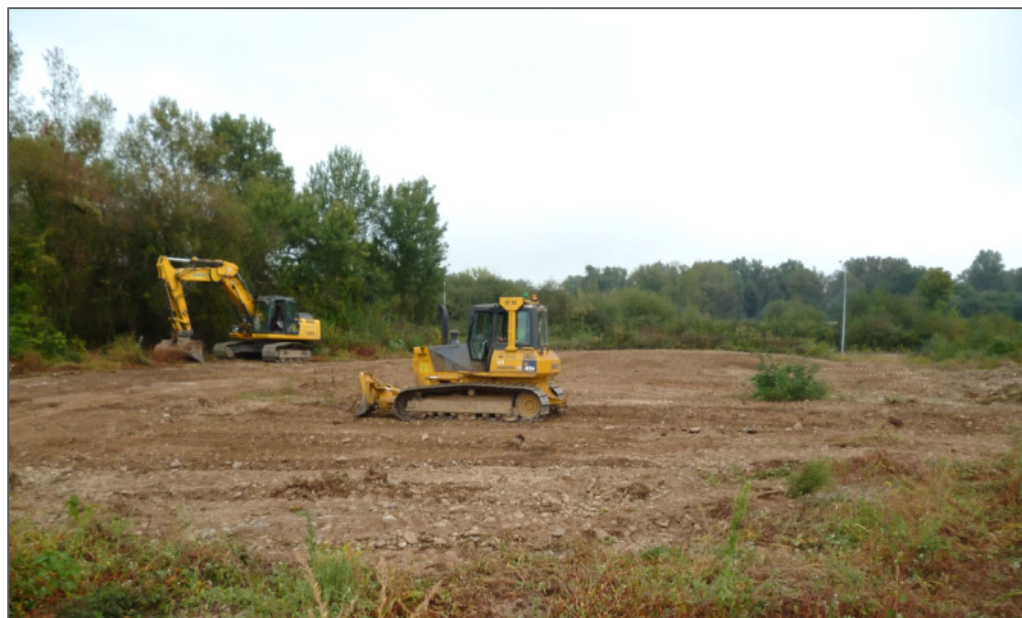
Photographie 6-3: Parcelle 9 : nivellement finale de zone nord-est (vue du sud)

Compte tenu de la configuration topographique de la zone, il a été décidé de ne pas remblayer la fouille. La zone d'excavation de la parcelle 9 a donc uniquement été nivelée à l'aide d'un bulldozer et d'une pelle mécanique.

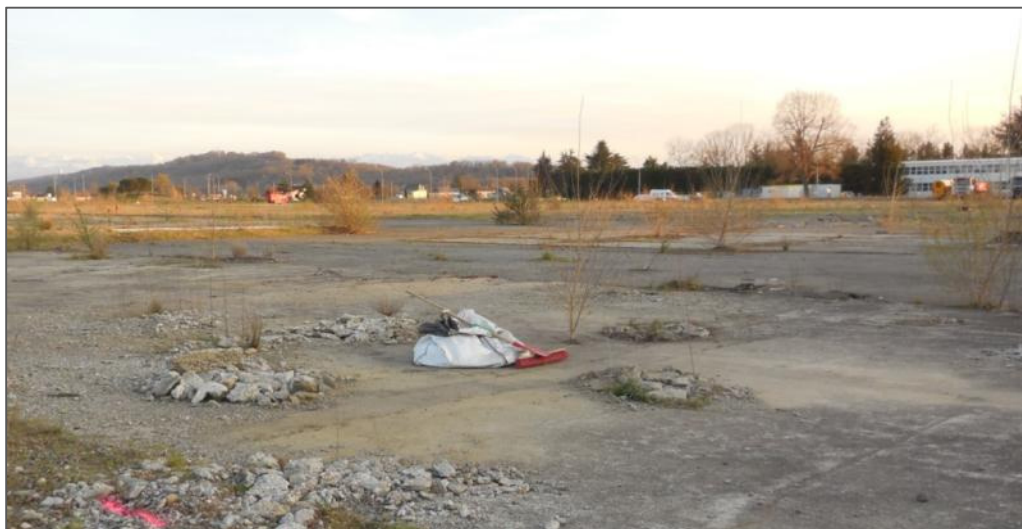
Photographie 7-1: Parcelle 11 : Zone de pollution après raclage mécanique et balayage.

- raclage au godet cureur des terres superficielles de la zone et récupération des matériaux en big-bag ;
- balayage manuel de la zone et récupération des matériaux en big-bag.

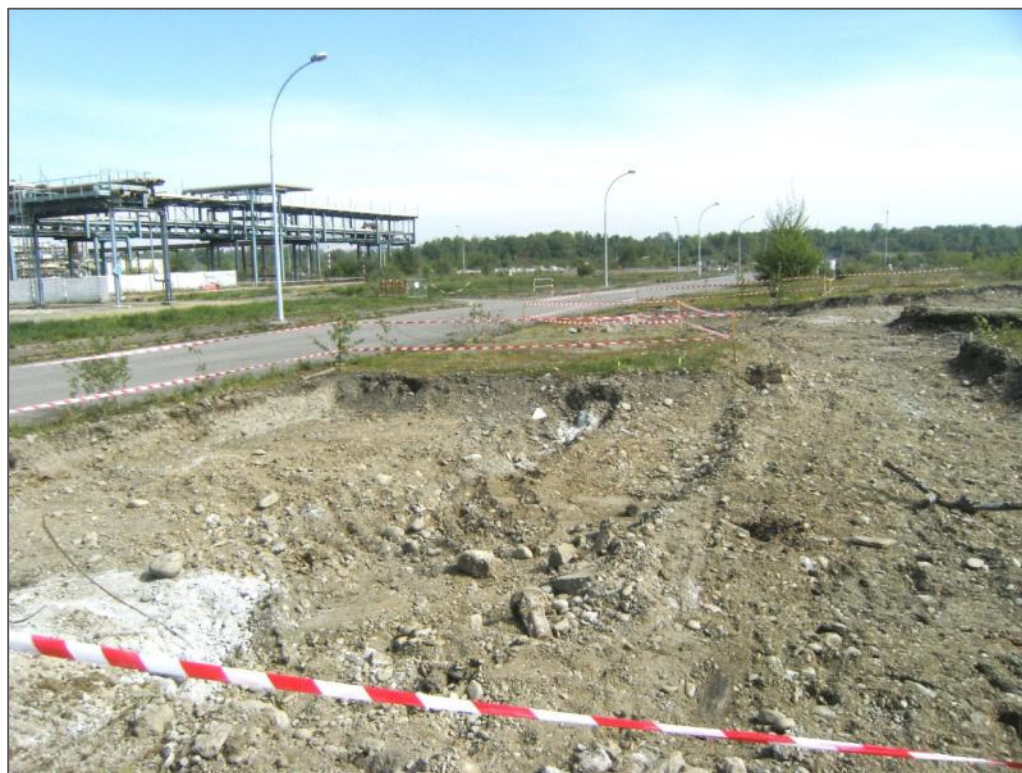
La zone de pollution de la parcelle 12 était située au droit de l'ancien atelier de production d'acétylène, en bordure ouest de la parcelle. Les composés traceurs retenus pour cette zone de pollution sont le plomb et le cadmium.

Photographie 8-1: Parcelle 12 : fouille après la première phase d'excavation de la zone de pollution (vue du sud)

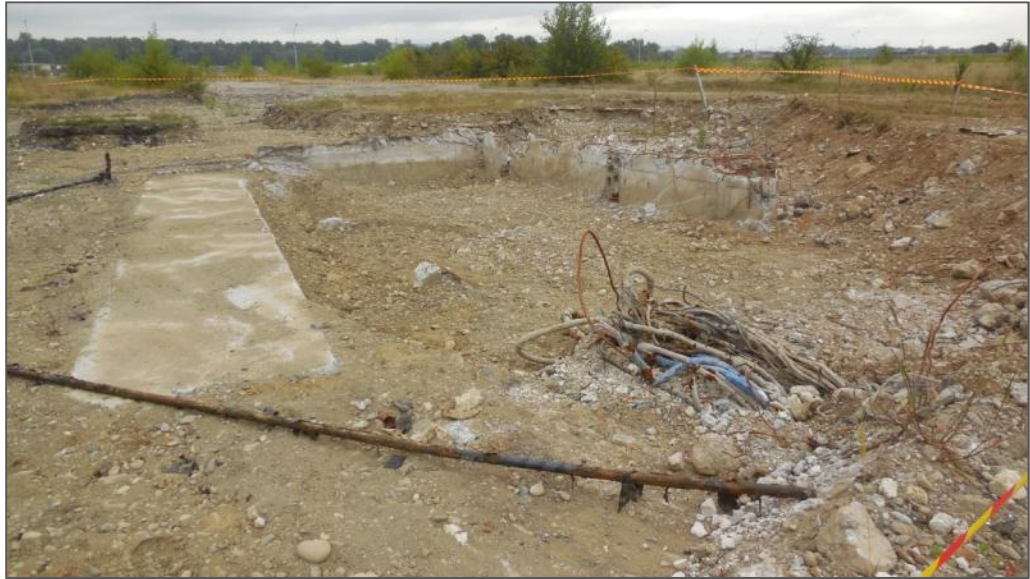
Photographie 8-2 : Parcelle 12 : fouille après la deuxième phase d'excavation

Après délimitation des impacts, ACETEX CHIMIE et ERM ont décidé de procéder à l'enlèvement de 80% de la masse de PCB identifiée au droit de la zone et de confirmer l'absence de risque inacceptable pour un usage industriel du site.

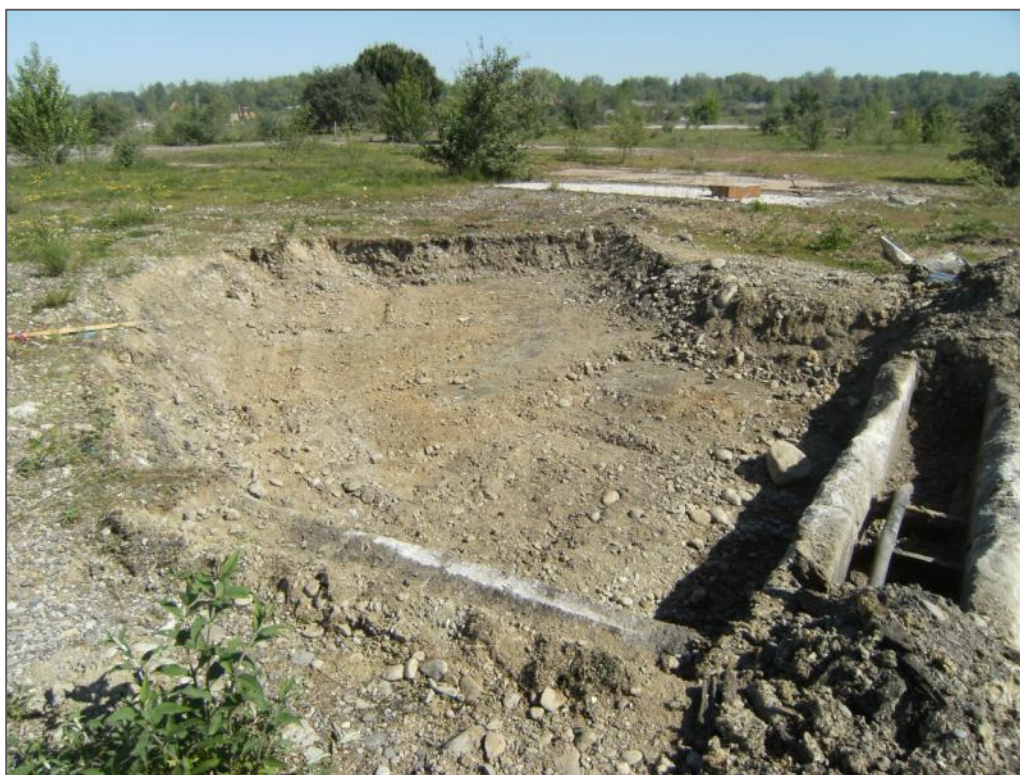
Un caniveau en béton traversant le spot du sud-ouest au nord-est n'a pas été excavé. Son contenu (mélange de sol et de déchets de démolition) a été stocké avec les sols excavés et évacué en filière agréée.

Photographie 9-1 : Parcelle 13-AVM sud : zone d'excavation vue du sud - à droite, caniveau traversant le spot

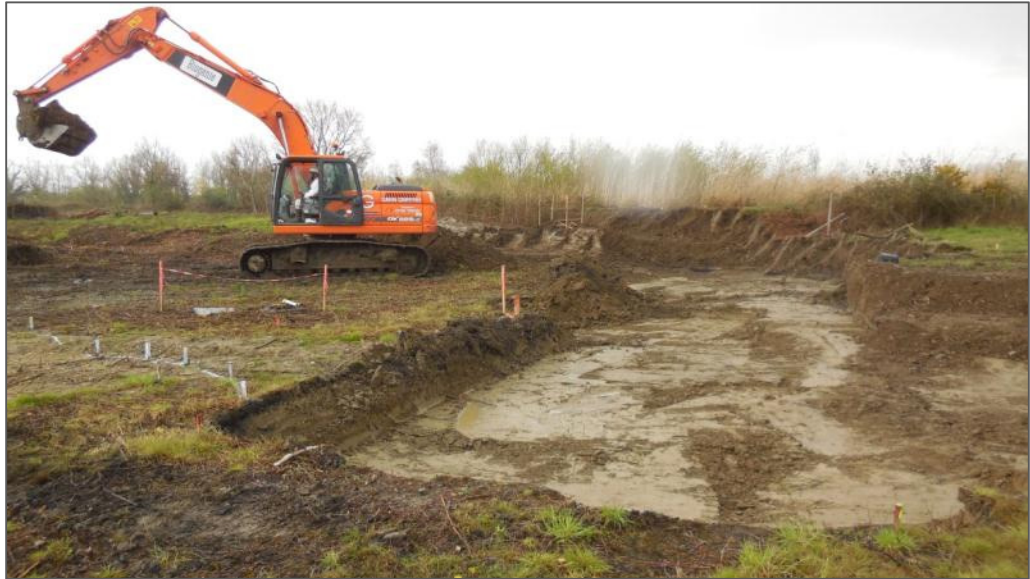
- un horizon de 5 à 30 cm d'épaisseur d'un matériau s'apparentant à du noir de carbone ;
- un horizon de 10 à 30cm d'épaisseur de boue de process gris clair.

Ces horizons étant respectivement associés à de fortes teneurs en mercure et en zinc, ils ont été excavés sur l'ensemble de la zone de pollution.

Photographie 11-1: Parcelle 14 : excavation du nord du spot (vue de l'est)

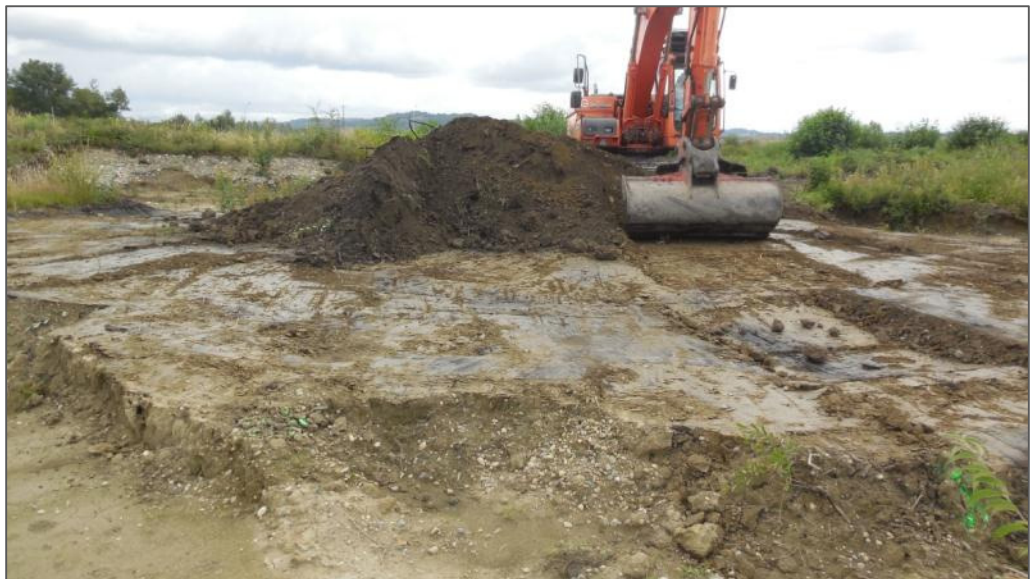
Photographie 11-2 : Parcelle 14 : raclage de l'horizon superficiel composé de noir de carbone

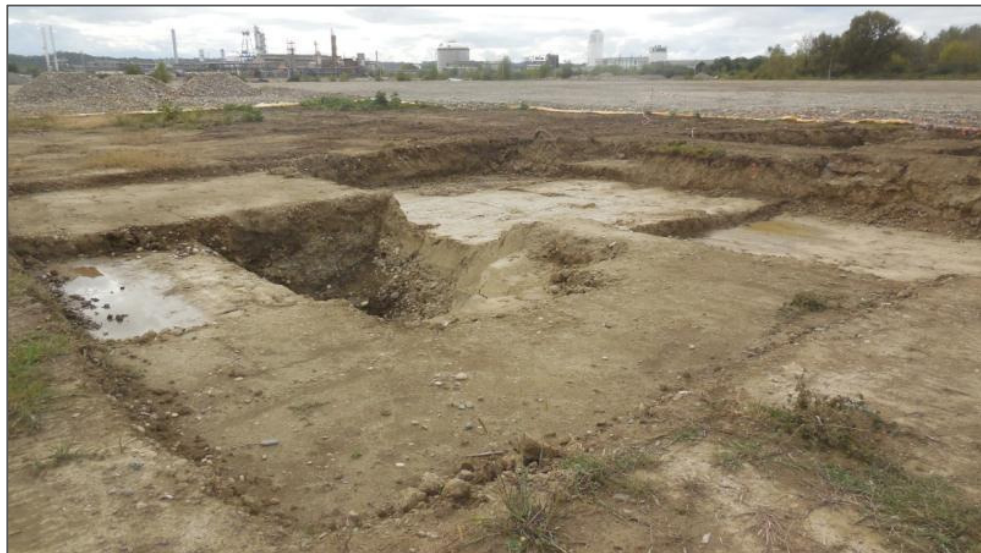
Photographie 11-3 : Parcelle 14 : zone d'excavation principale du spot nord-est

- Phase 3 – excavation complémentaire : sur la base des résultats des investigations de délimitation, les impacts significatifs en mercure ont été excavés.

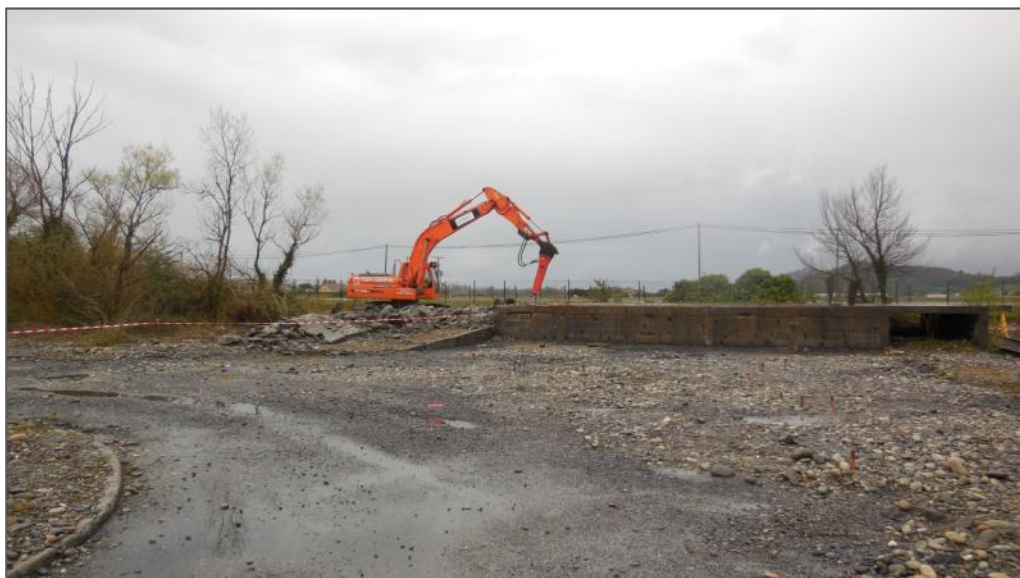
Photographie 12-1 : Parcelle 18 : destruction du quai de chargement au BRH (vue du sud-ouest)

- destruction au Brise-Roche Hydraulique (BRH) d'un ancien quai de chargement en béton à l'est de la zone d'excavation ; et
- excavation de la zone de pollution concentrée.

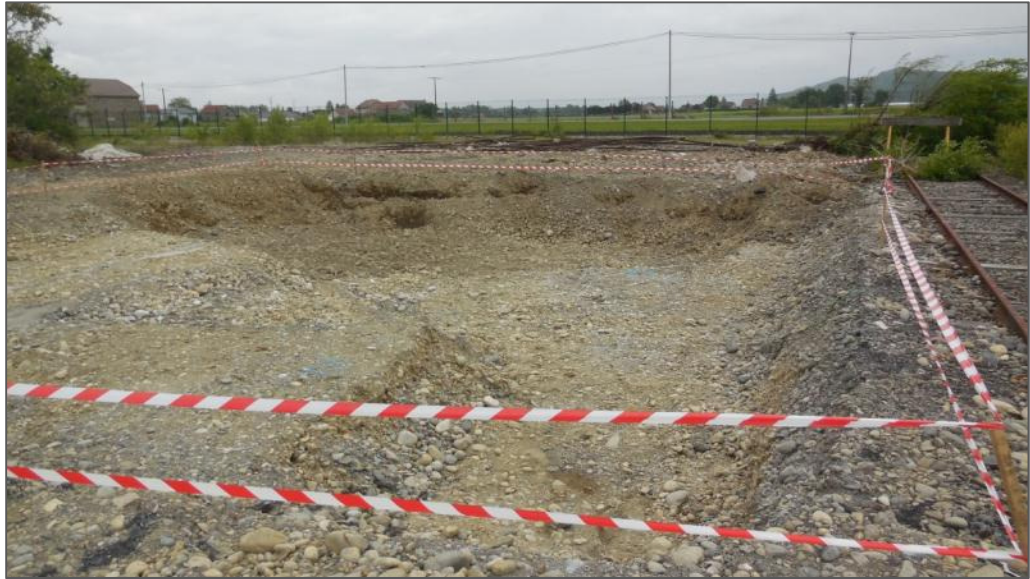
Photographie 12-2 : Parcelle 18 : zone de pollution entièrement excavée (vue du sud-ouest)

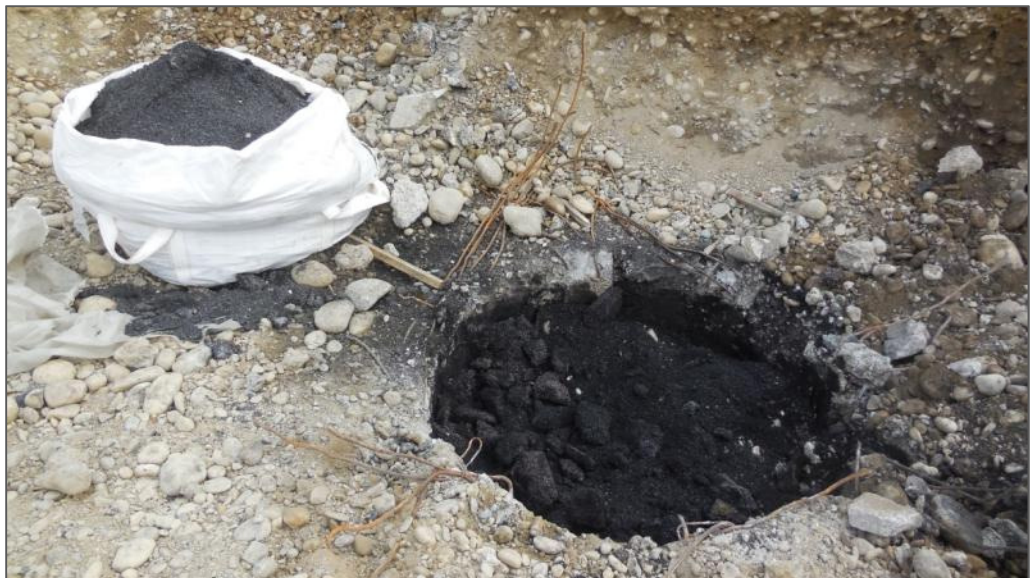
Une fosse circulaire en béton a été découverte au cours de l'excavation de la maille 18-105, à partir d'1,5 m de profondeur. La structure, de 1 m de diamètre et d'1,5 m de profondeur, était remplie d'un matériau noir s'apparentant à un type de charbon actif en grain (« catalyseur ») historiquement utilisé sur site.

Photographie 12-3 : Parcelle 18 : fosses de catalyseur en cours d'évidement

Le contenu de la fosse a été vidé et stocké temporairement en big-bag (0,8 m³ de matériau récupéré).

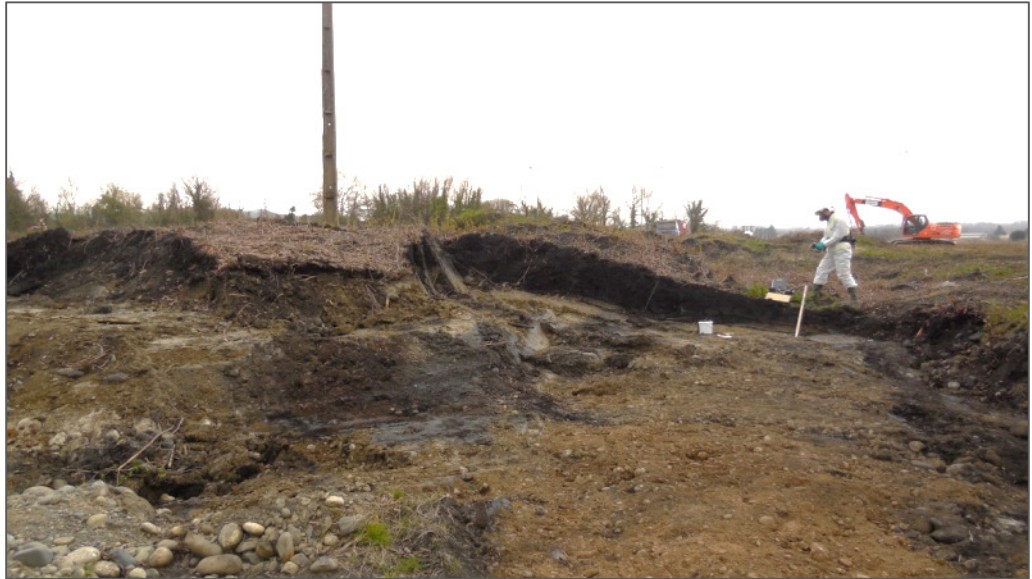
Une couche (épaisseur comprise entre 5 cm et 1 m environ) de noir de carbone recouvrait la zone de pollution et ses pourtours. Cette couche a été curée sur l'ensemble du pourtour de la zone de pollution, jusqu'au niveau des digues des anciennes fosses à noir 1-est, 1-ouest et 2, Le noir de carbone curé a été déposé dans la fosse 1-est.

Photographie 13-1 : Parcelle 20 : Spot de pollution en cours d'excavation (vue du nord) - au centre, horizon superficiel de noir de carbone

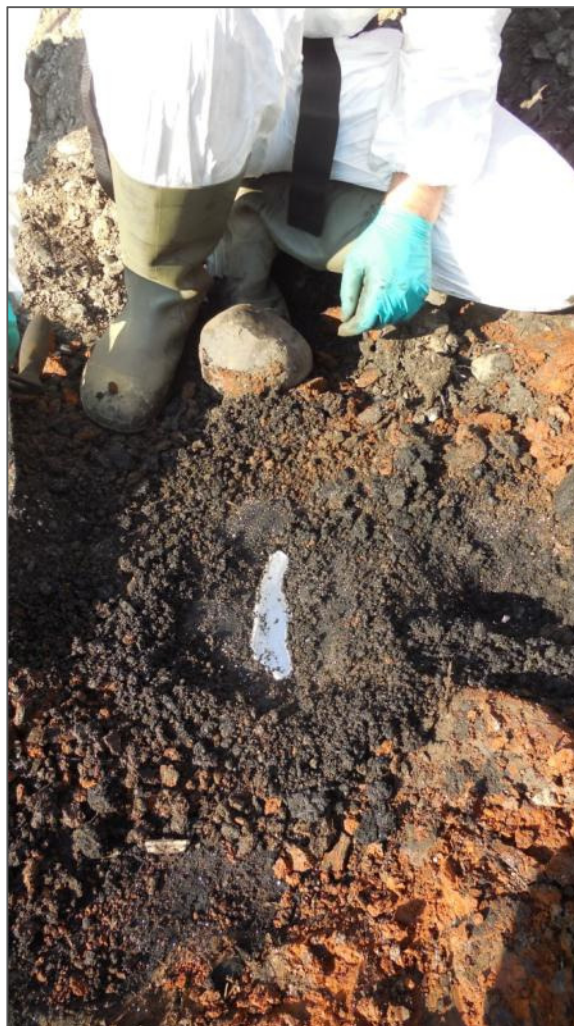
Photographie 13-2 : Parcelle 20 : Collecte du mercure libre - est du spot de pollution

En cas de présence de mercure libre, celui-ci a été collecté manuellement sur place et conditionné dans des flacons en verre avant son stockage final en bonbonnes métalliques pour élimination.

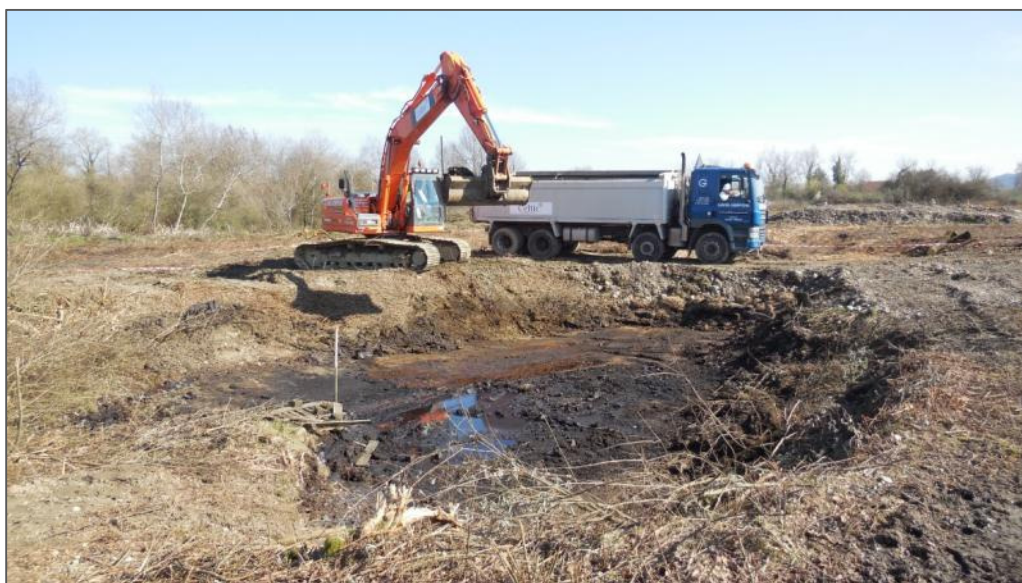
La fosse à polymère était une ancienne zone de stockage de déchets de fabrication, principalement en provenance de l'unité d'acétate de vinyle. Les investigations de 2009/2013 avaient montré des teneurs modérées en mercure, chrome et nickel et des traces de HAP et HCT dans le polymère. L'objectif de ces travaux était de retirer l'intégralité du stock de polymères contenu dans la fosse.

Photographie 13-3 : Parcelle 20 : Excavation de la fosse à polymère

Le polymère excavé a été stocké dans une alvéole de stockage spécifique sur l'aire de stockage de la parcelle 13.

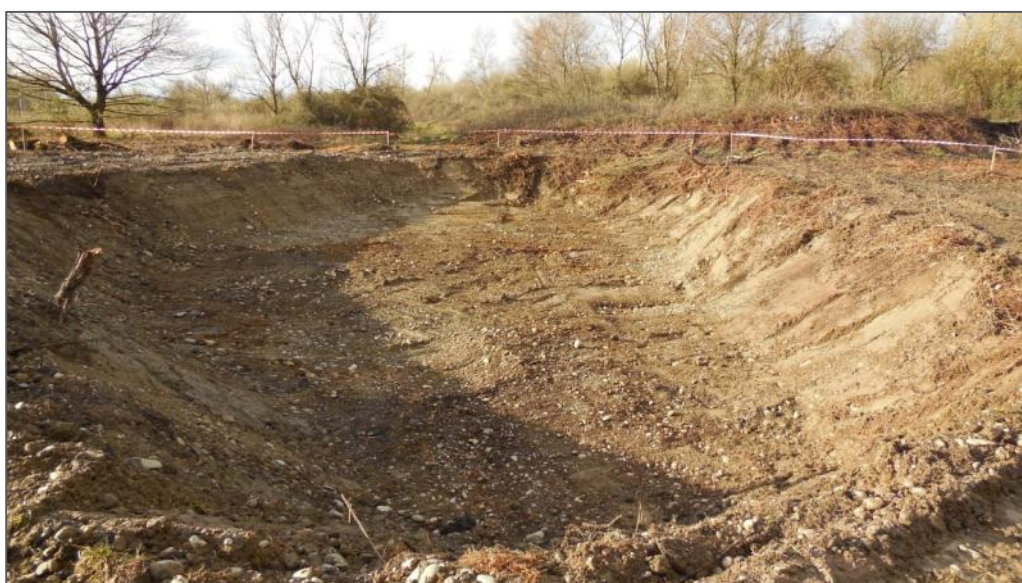
Photographie 13-4 : Parcelle 20 : Fosse à polymère entièrement excavée

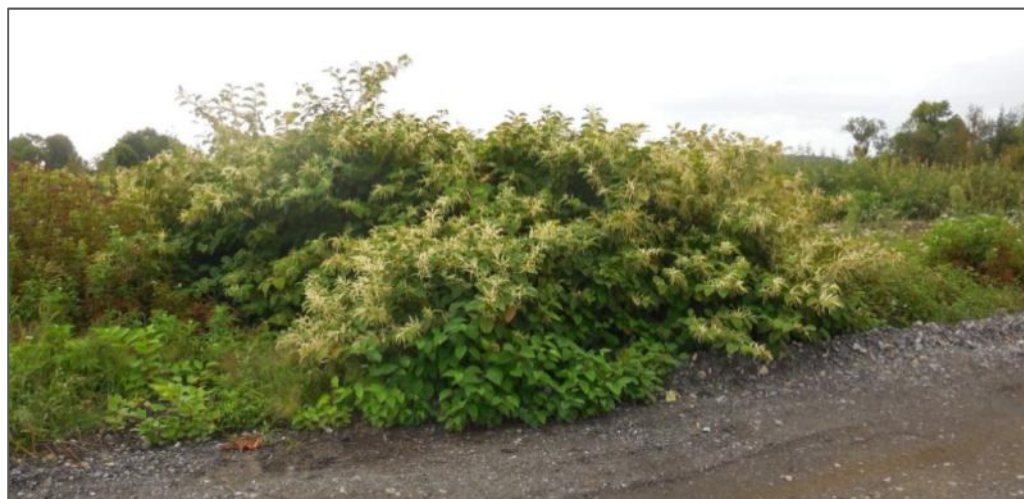
La renouée du Japon est une plante invasive commune, reconnue pour détruire la biodiversité et déstabiliser les sols des milieux qu'elle colonise. Des bosquets d'une surface comprise entre quelques mètres carrés à plusieurs centaines de mètres carrés ont été observés au droit des parcelles 9, 10, 17 et 20.

Photographie 14-1 : Parcelle 20 : Bosquet de renouée du Japon

Afin de limiter la propagation de cette plante invasive sur le site, ACETEX CHIMIE et ERM ont décidé de supprimer ces plantes par application d'herbicide.

Remarque : en parcelle 20, le bosquet situé à l'est, de moindre taille, a été complètement excavé et les terres transférées au droit du bosquet principal afin de ne conserver qu'une seule zone à traiter.

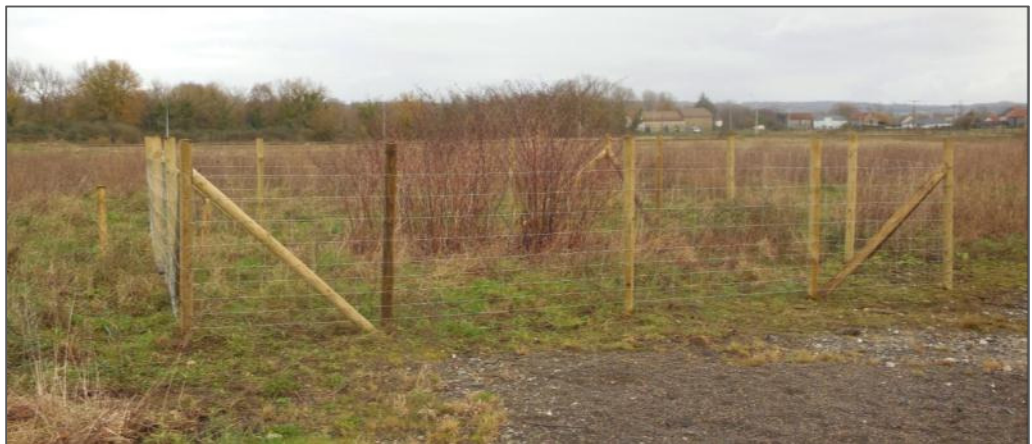
Photographie 14-2 : Parcelle 17 : Clôture autour du bosquet de renouée du Japon

Les différents bosquets de renouée du Japon ont été aspergés manuellement d'herbicide au début de l'automne 2014 et de l'été 2015.

Ils ont ensuite été clôturés afin de marquer leur localisation de manière pérenne et prévenir la dispersion des fragments de plante par la faune.
