SITE INDUSTRIEL

Quai Mousserolles
Chemin de Garinde
64 100 BAYONNE

DIAGNOSTIC DE POLLUTION

(TEC.08.132.TER.RA.001.1)

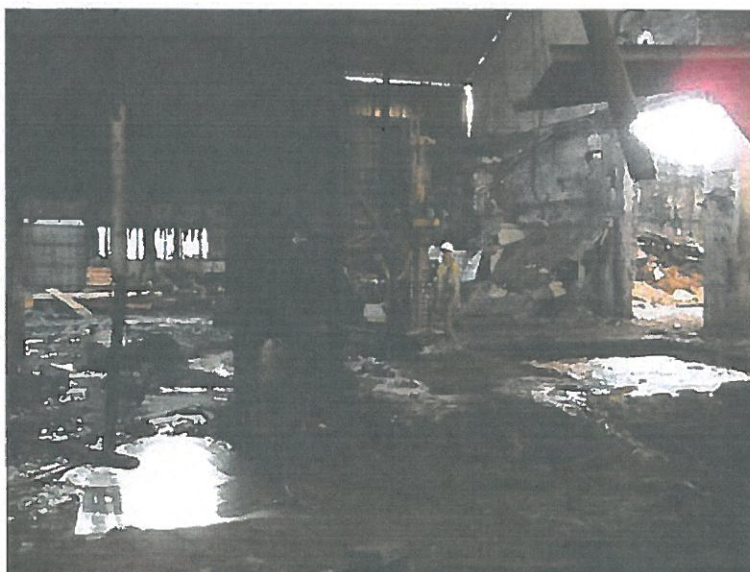
Figure n°13 : Sondage au point S5 (à côté de la cuve BMD, bâtiment galvanisation)

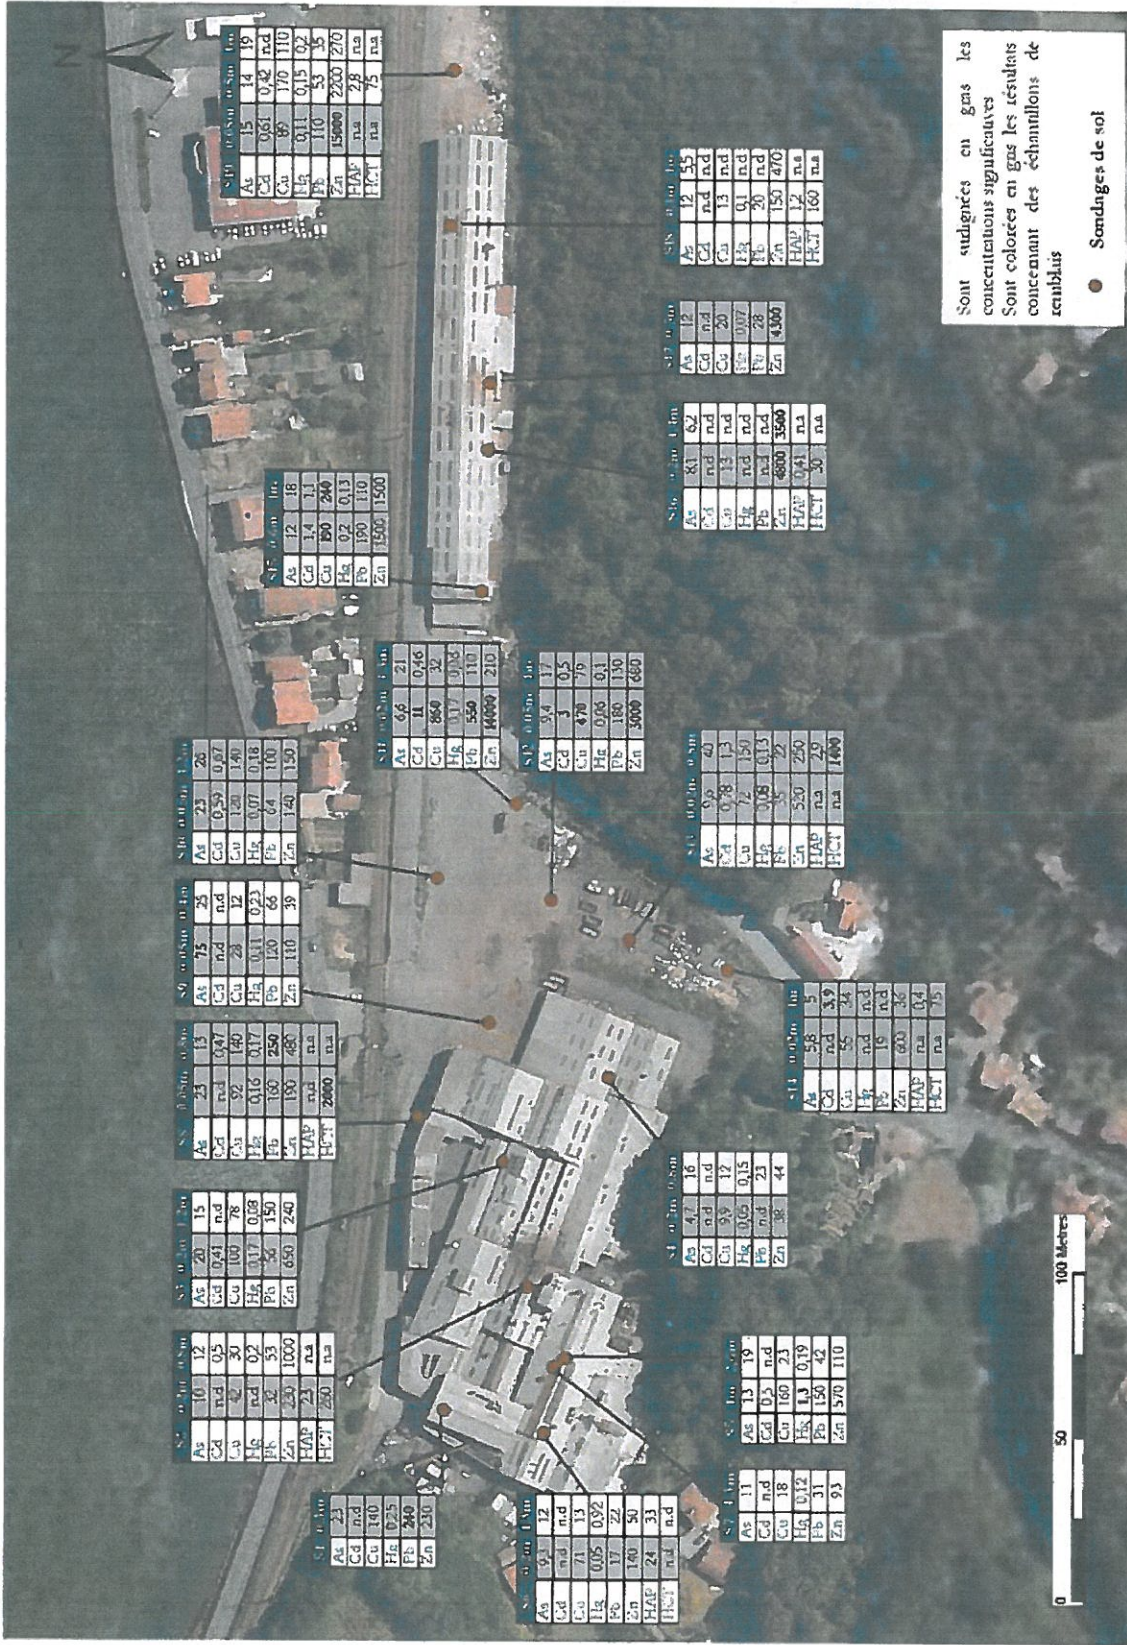
Figure n°14 : Résultats analytiques sur les sols
(TEC.08.132.TER.A1(RA.001.1),014.1)

Dix échantillons de sols ont fait l'objet d'une analyse en hydrocarbures (chaînes linéaires C₁₀-C₄₀) et hydrocarbures aromatiques polycycliques, incluant les échantillons profonds prélevés à proximité de l'ancienne cuve BMD, actuellement remplie d'un mélange eau/huile (voir Figure 12) et où des fuites chroniques d'huiles avaient été reportées. La plupart des échantillons analysés présentent des concentrations en HAP et HCT faibles ou inférieures à la limite de détection. On notera cependant dans deux échantillons superficiels (S8 et S13) des teneurs en HCT significatives, entre 1500 et 2000 mg/kg, supérieures à la limite d'acceptation en décharge de matériaux inertes.

A une seule exception, les échantillons dans lesquels des concentrations significatives en métaux ou en hydrocarbures ont été détectées ont été collectés dans les remblais (colonnes surlignées en gris dans la Figure 13 page suivante).

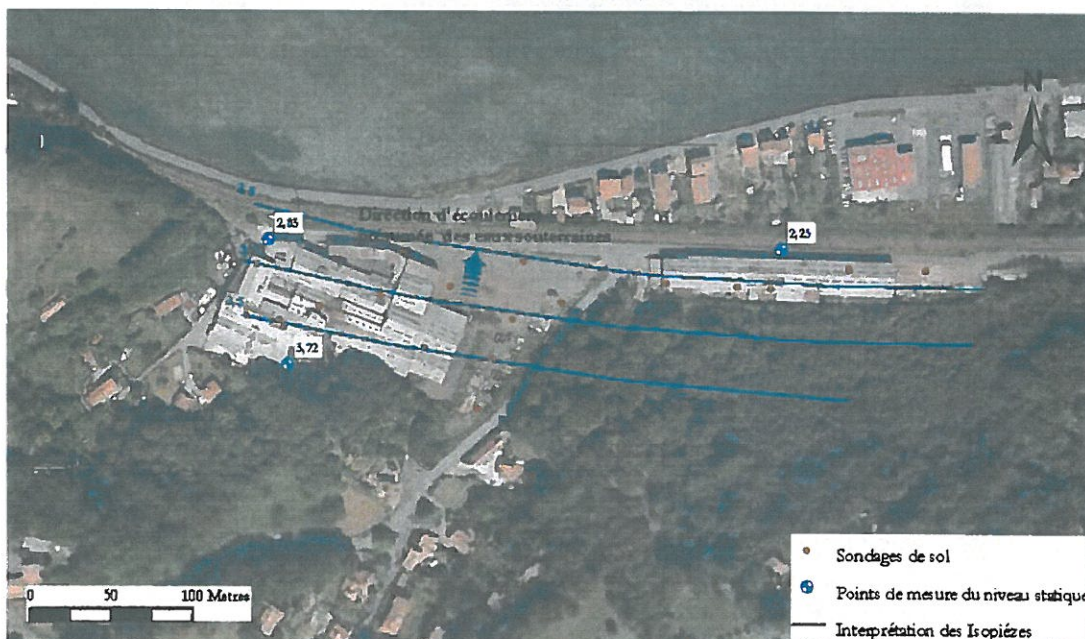
Figure n°17 : Interprétation de l'écoulement des eaux souterraines
(TEC.08.132.TER.AF(RA.001.1),015,1)

L'écoulement des eaux souterraines se ferait en direction du Nord, vers l'Adour, avec un gradient significatif proche de 1%. Ces résultats sont compatibles avec l'écoulement général de la nappe, et peuvent varier dans le temps en fonction des relations entre la nappe et la rivière.

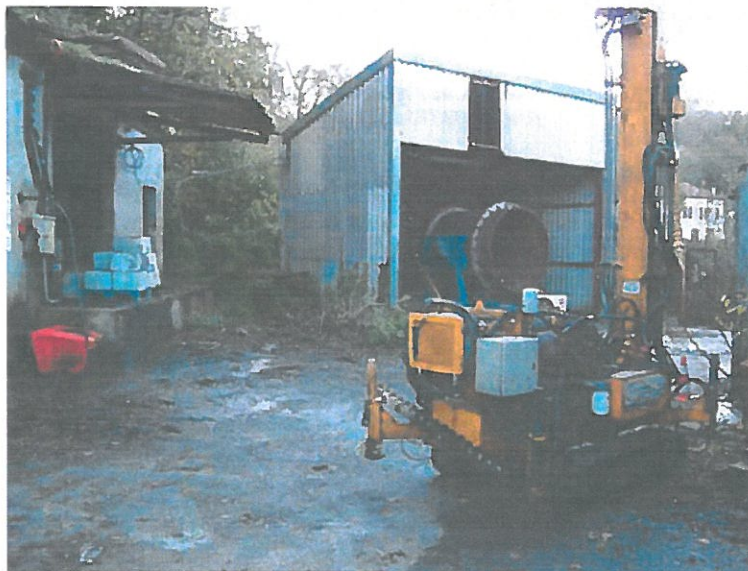
Figure n°21 : Mise en place au PZ3b (à gauche, le poste de distribution de fuel)

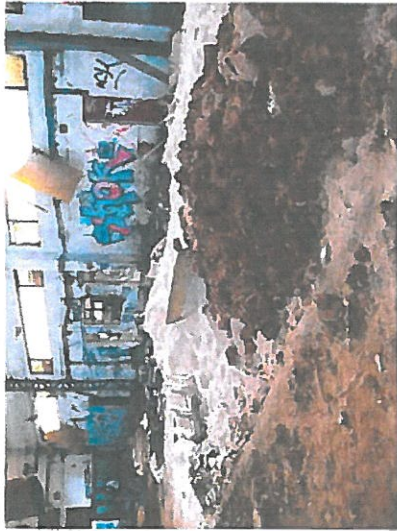
**Photo 1 : Déchets divers
entrepasés dans
l'ancienne cuve de zinc**

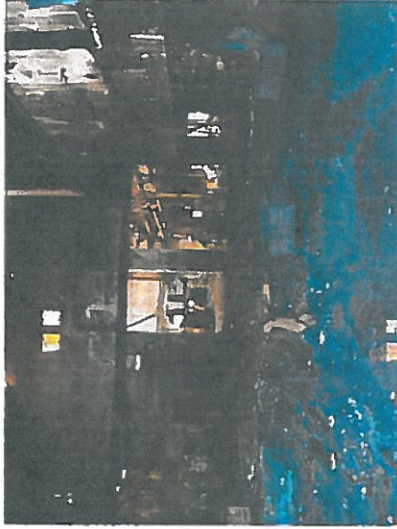
Photo 8 : Etat général de la partie non occupée par L.F Tech dans le bâtiment de fonderie

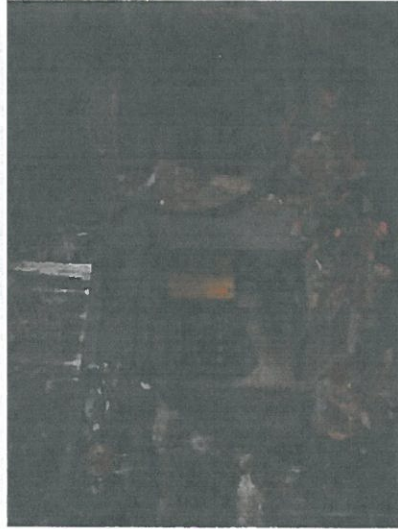
Photo 9 : Détail des anciens transformateurs

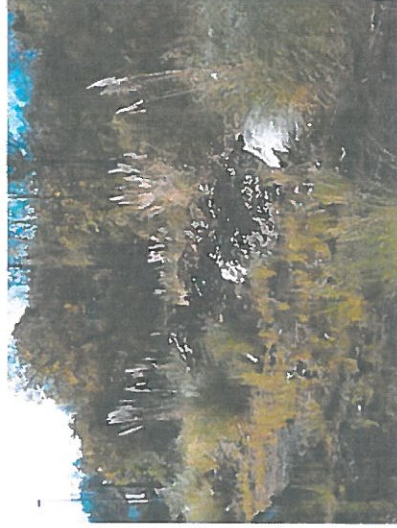
Photo 12 : Détail des déchets entreposés sur l'aire de parking. L'épaisseur de la plateforme remblayée dépasse 1.5mètres.

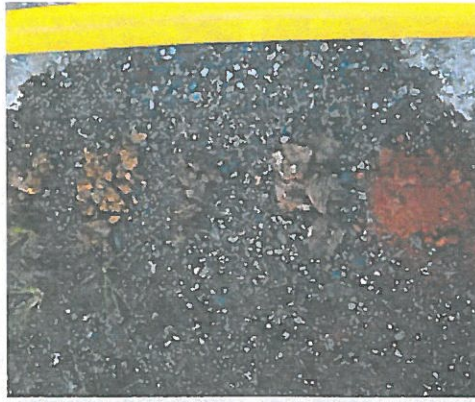
Photo 16 : Détail de la tarière remontée au S7, entre 3 et 4.5m de profondeur
