Rapport

N°RHAP170187-INV-v1 du 26/06/2018

Caractérisation de l'état des milieux et suivi de travaux

Site STEF sis 4 rue de Dijon - Port E. Herriot - 69353 Lyon Cedex 07

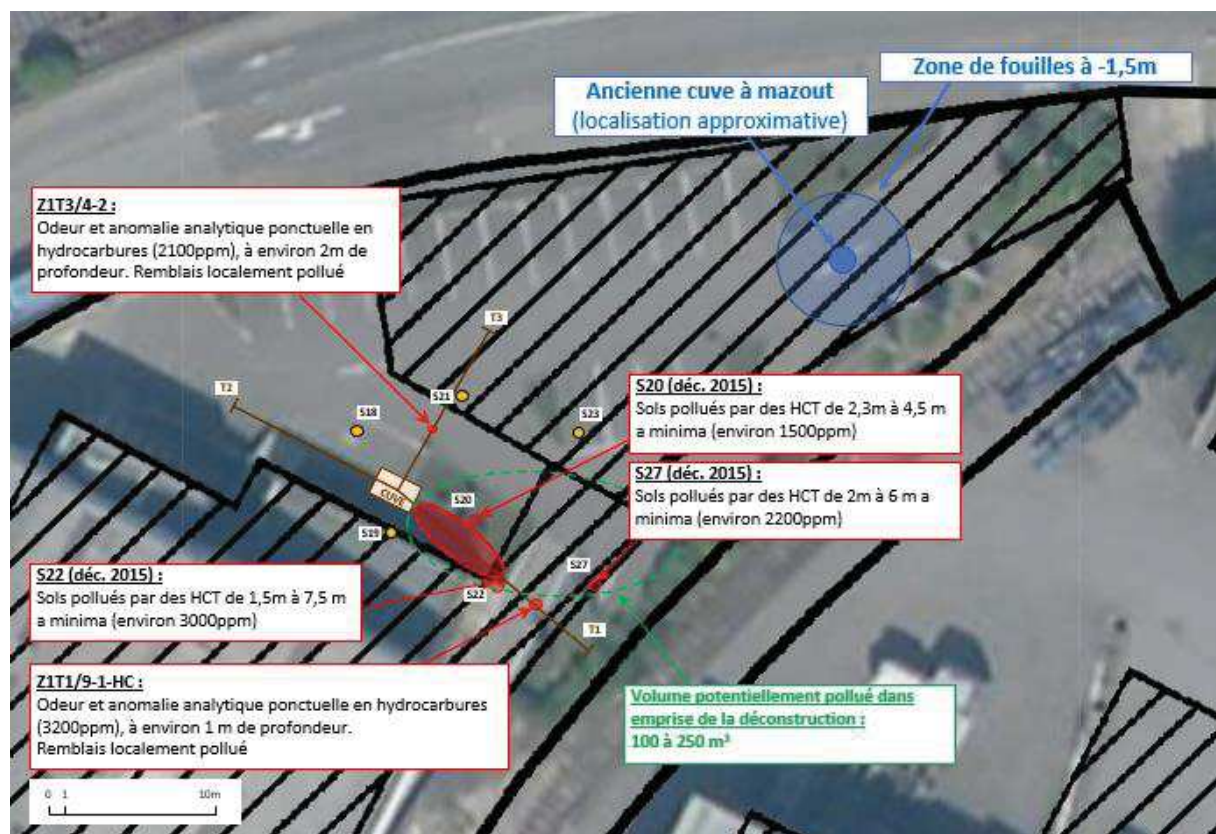
- l'extension de la poche de pollution n'est pas connue dans la direction du sondage S27, proche des limites du site ;
- les fondations du bâtiment adossé (Gerland V) sont susceptibles de modifier le profil de propagation des polluants dans les sols.

Conclusions et recommandations :

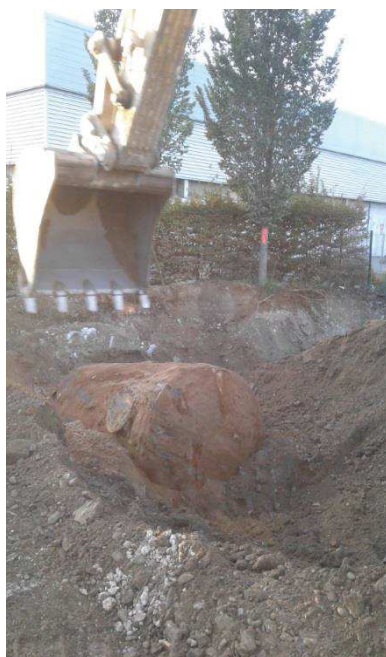
Croquis des travaux réalisés

Découverte et retrait d'une seconde cuve enterrée localisée au centre de l'emprise de la zone polluée

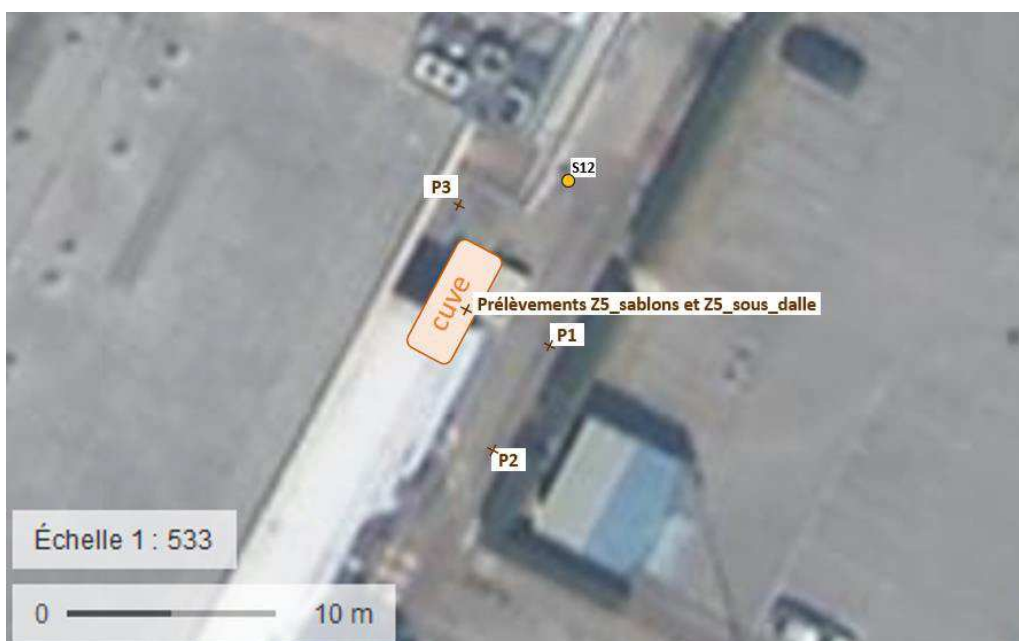
La localisation des sondages a été adaptée aux contraintes d'accessibilité (présence de rails non déposés).

Les fouilles réalisées sont localisées dans la figure suivante.

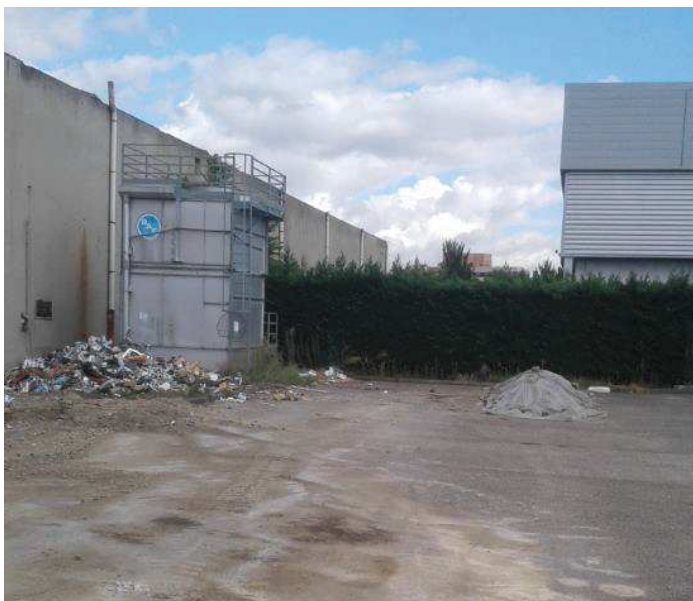
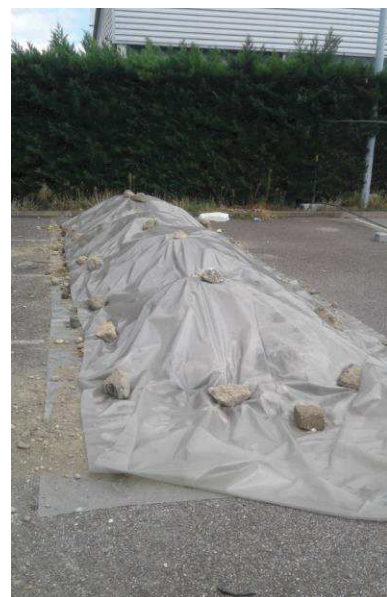
- Matériaux pollués stockés à proximité de la fouille -

Le 26/07/2017, les matériaux pollués identifiés (sables gris, limons gris et radier) ont été purgés. A cet effet, une fouille de 3,5 m de longueur et 2 m de largeur (soit 7m²) a été réalisée au droit de la cuve. Les métaux pollués excavés (terres et radier, pour un volume total de l'ordre de 5 m³) ont alors été stockés à proximité de la fouille, sur et sous bâches polyane de sorte à supprimer les voies de transfert de pollution éventuelles, en vue de leur gestion ultérieure.

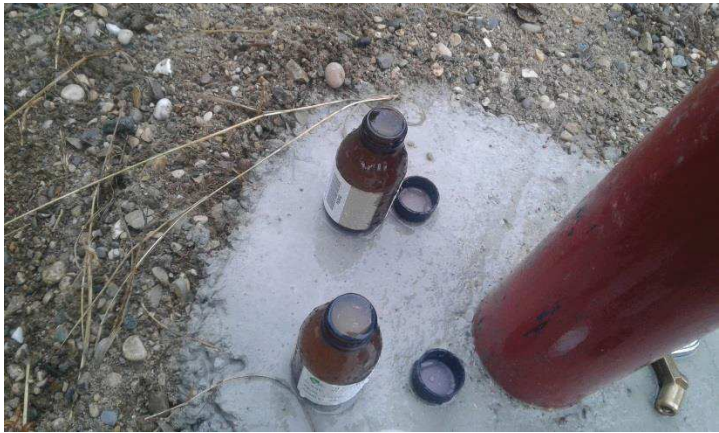
Généralités							
N° du Prélèvement :	1			Type d'ouvrage : <input checked="" type="checkbox"/> Hors sol <input type="checkbox"/> Ras de sol			
Méthode de prélèvement :	Bailer			Hauteur de tête :		58 cm	
Flacons utilisés :	1xALC 207 + 1xALC 236 + 2xALC 237						
Référence de l'échantillon :	Pz1-1						
Localisation :	Amont			Repère de nivellement :		Plan du capot ouvert	
Purge							
Prof. de l'ouvrage (m) :	Niveau statique avant purge (m)	Diam. (mm)	Volume d'eau de l'ouvrage (L)	Débit (L/min)	Durée (min)	Volume purgé (L)	
10,62	7,24	56,5	8,5	7,2	10	72	
Mesure : <input type="checkbox"/> In Situ <input checked="" type="checkbox"/> En récipient							
Temps de purge (min)	Température (°C)	pH	Conductivité (µS)	Red/Ox (ppm)	O2 dissous (ppm)	Turbidité	Autres
2	17,5	7,27	551	256	2,18	Clare	Odeur d'hydrocarbures
10	17,3	7,27	551	260	3,14	Clare	Odeur d'hydrocarbures
Prélèvement							
Type de prélèvement	Heure de prélèvement	Débit de prél. (L/min)	Paramètres organoleptiques, aspect de l'eau

Bailer	16h20	s.o.	Clare. Odeur de gasoil. Traces d'irisation dans flacons.				
Observations							
Conditions météo : Pluie

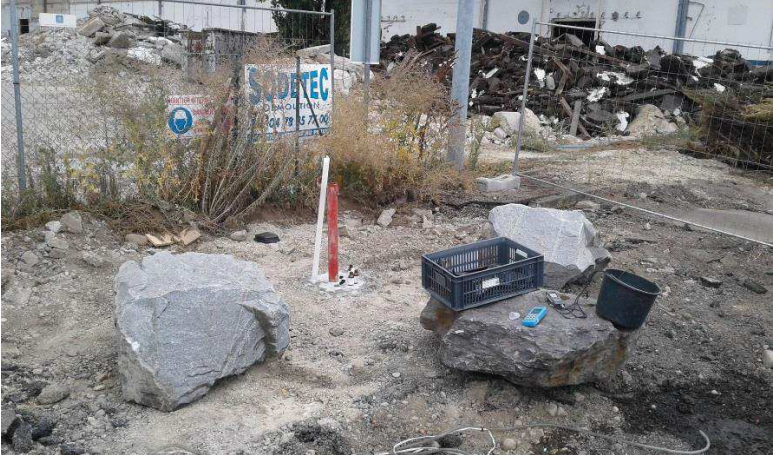
Généralités							
N° du Prélèvement :	1			Type d'ouvrage : <input checked="" type="checkbox"/> Hors sol <input type="checkbox"/> Ras de sol			
Méthode de prélèvement :	Bailer			Hauteur de tête :		76 cm	
Flacons utilisés :	1xALC 207 + 1xALC 236 + 2xALC 237						
Référence de l'échantillon :	Pz2-1						
Localisation :	Central			Repère de nivellement :		Plan du capot ouvert	
Purge							
Prof. de l'ouvrage (m) :	Niveau statique avant purge (m)	Diam. (mm)	Volume d'eau de l'ouvrage (L)	Débit (L/min)	Durée (min)	Volume purgé (L)	
10,86	6,95	56,5	9,8	7,2	15	147	
Mesure : <input type="checkbox"/> In Situ <input checked="" type="checkbox"/> En récipient							
Temps de purge (min)	Température (°C)	pH	Conductivité (µS)	Red/Ox (ppm)	O2 dissous (ppm)	Turbidité	Autres
3	17,4	7,39	448	224	0,76	Très léger voile gris	Odeur d'hydrocarbures
10	16,2	7,3	453	226	0,40	Claire	Odeur d'hydrocarbures
15	16,1	7,27	453	226	0,76	Claire	Odeur d'hydrocarbures

Prélèvement							
Type de prélèvement	Heure de prélèvement	Débit de prél. (L/min)	Paramètres organoleptiques, aspect de l'eau				
Bailer	15h00	s.o.	Claire, léger voile blanc. Odeur d'hydrocarbures				
Observations							
Conditions météo : Couvert, tempéré

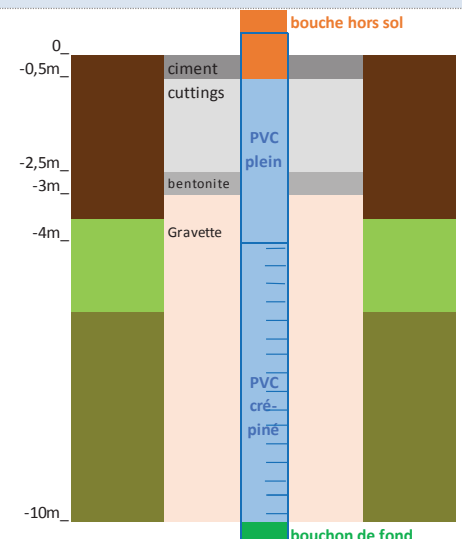
Prof. (m)	Lithologie	Param. Organo. (odeur, couleur...)	PID (option)	Schéma de l'ouvrage
0-3,5	Remblais sablo-graveleux	Brun foncé sans odeur	n.a.

3,5-5,8	Limons sablo-argileux	Vert jaunâtre sans odeur	n.a.	
5,8-10	Sables et graviers	Beige verdâtre. Odeur d'huile relevée vers - 7m. Franche venue d'eau identifiée à partir de - 8m	n.a.

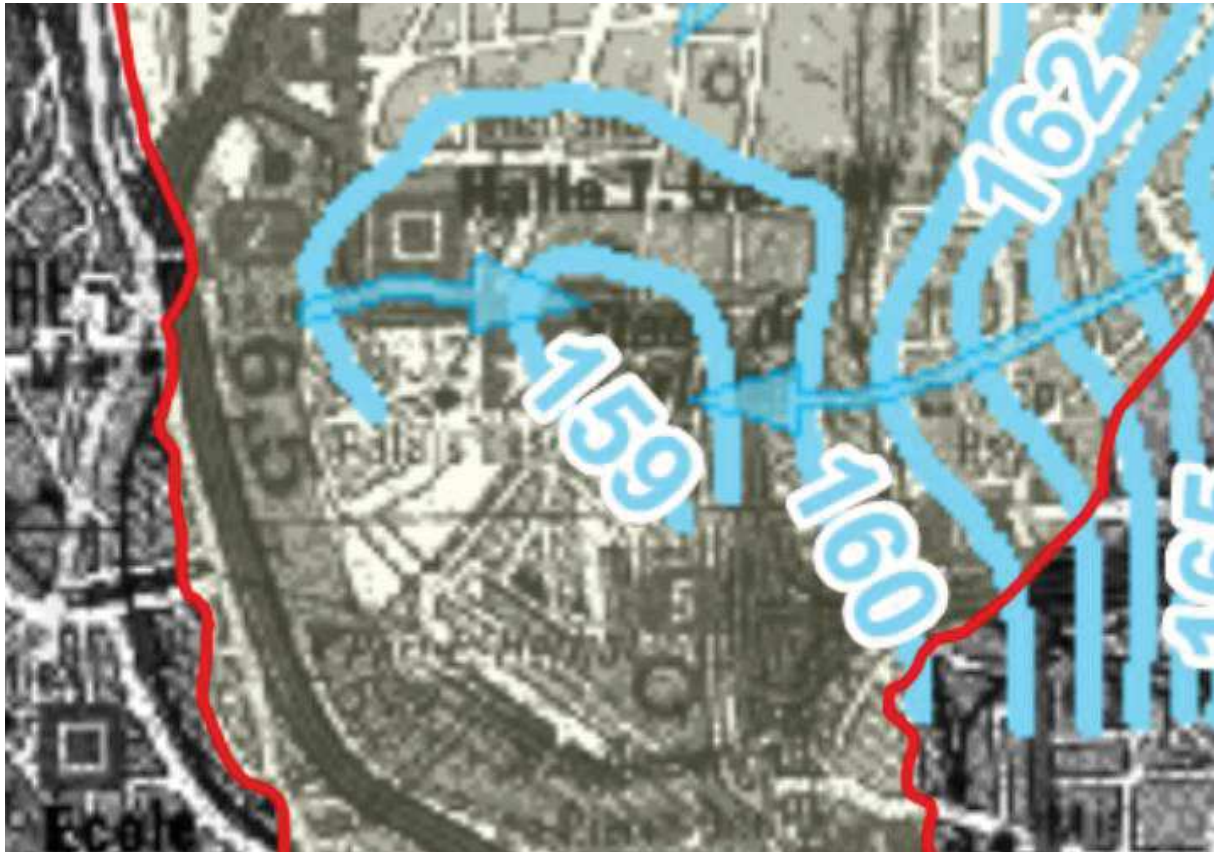
Carte piézométrique de la nappe alluviale (source : portail eaufrance – données d'août 2005)

Un extrait de la carte piézométrique de cette masse d'eau est présenté ci-dessous :
