**Titre du rapport :** Travaux de réhabilitation des sols  
Zone « ESTAR », Site Kodak Industrie, Chalon-sur-Saône

**Projet N° :** 43742805

**Statut :** Rapport Final

**Emis par :** URS France  
Bureau d'Obernai  
22a, rue de Grendelbruch  
67210 Obernai

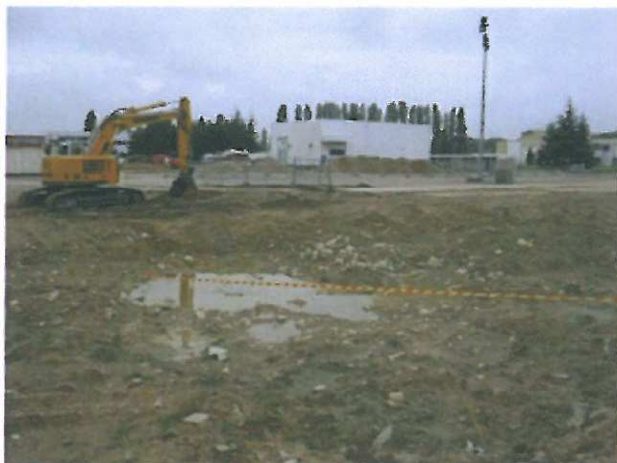
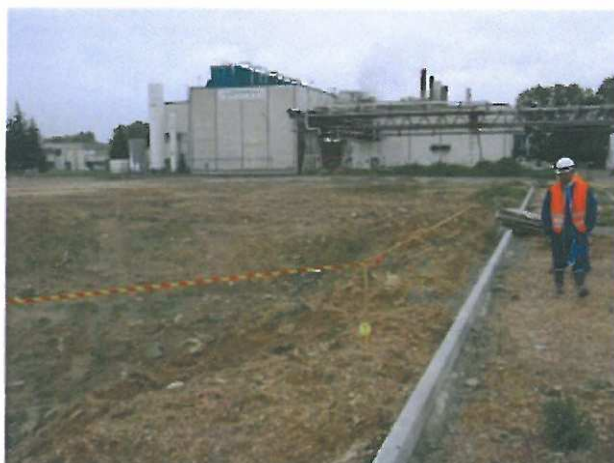
16/06/08 : Vue générale de la zone d’excavation avant travaux

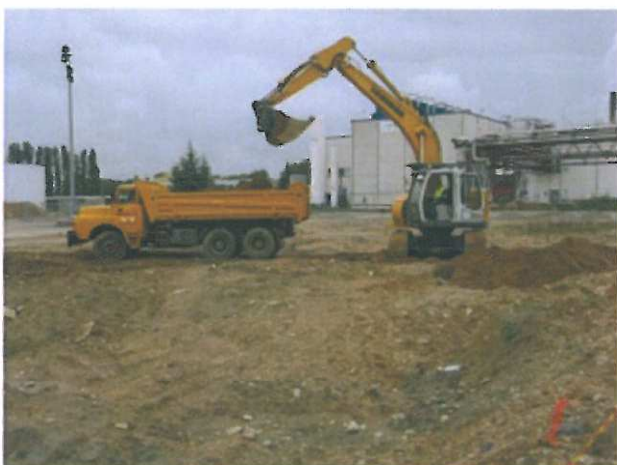
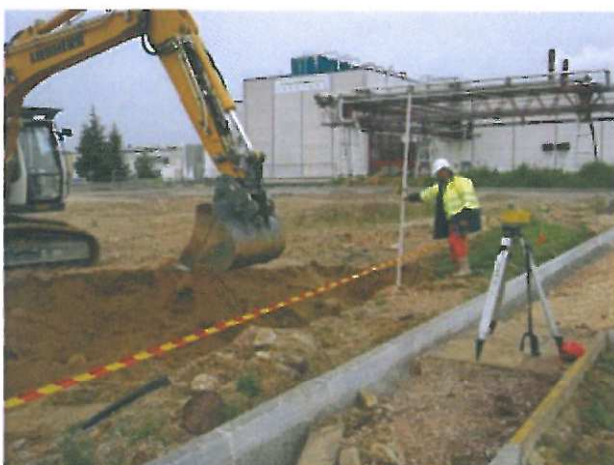
16/06/08 : Décapage des terres de surface et contrôle de la cote de décapage à l’aide d’un niveau laser

Les travaux ont commencé par le décapage des remblais de surface non impactés, jusqu'à la cote prédéfinie de 187,50 m NGF. Ce décapage a été réalisé du 16 au 17 juin 2008 au moyen d'une pelle mécanique sur chenilles équipée d'un godet rétro. Des contrôles réguliers de la cote de décapage ont été réalisés par SITA à l'aide d'un niveau laser et en présence d'URS. Les terres décapées ont été stockées provisoirement à proximité de la zone excavée.

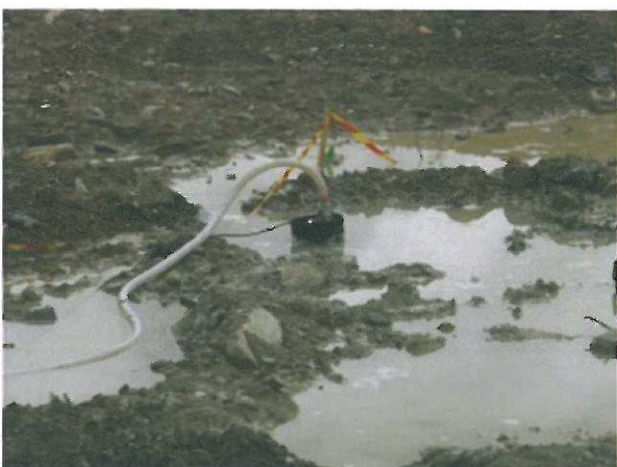
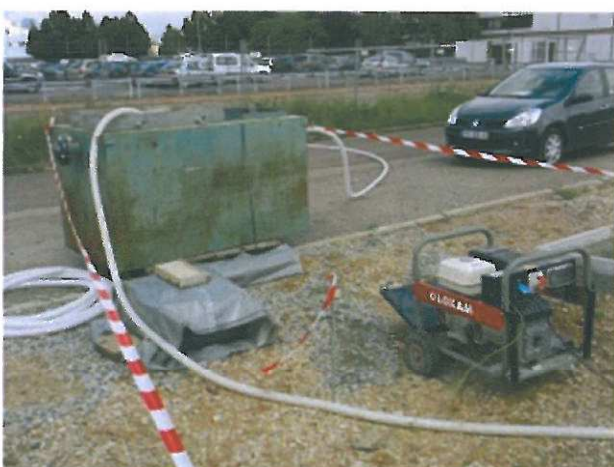
17/06/08 : Pompage des eaux pluviales accumulées dans l’excavation et décanteur équipé de charbon actif avant rejet dans le réseau « eaux usées » du site

Des accumulations d'eaux pluviales ayant été constatées dans les parties surcreusées de la zone d'excavation, il a été décidé de mettre en place un dispositif de pompage afin

d'évacuer ces eaux dans la mesure du possible préalablement au démarrage des travaux d'excavation puis en cours de terrassement. Les eaux pompées ont été envoyées vers un décanteur contenant un filtre à charbon actif, installé par SITA, avant d'être rejetées dans le réseau d'eaux usées du site.

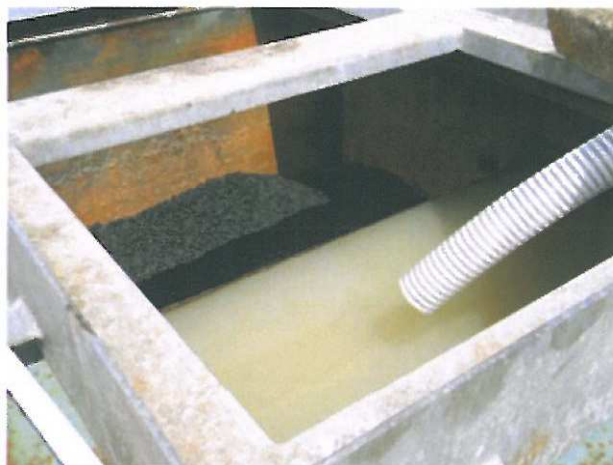
17/06/08 : Vue de l'intérieur du décanteur et du filtre à charbon actif

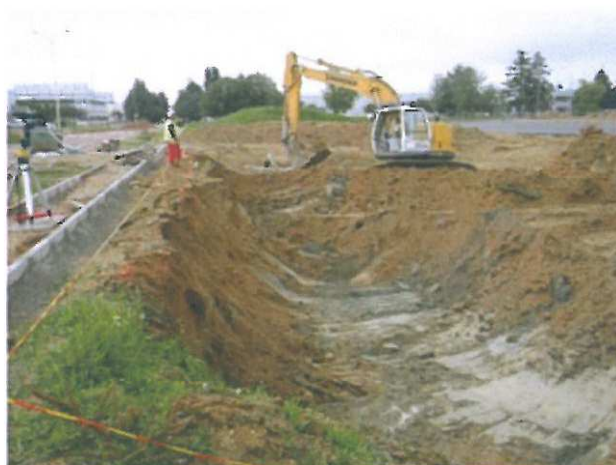
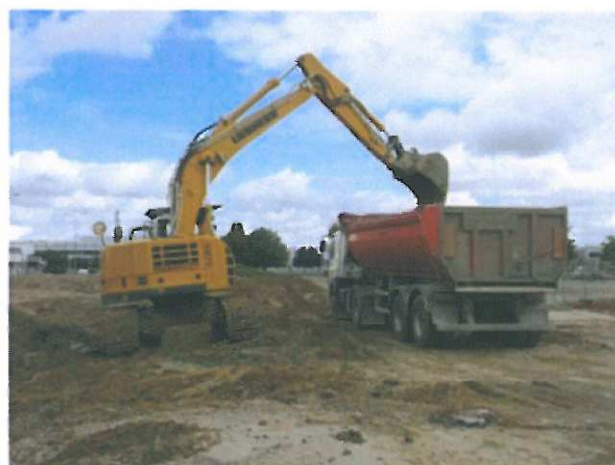
17/06/08 : Excavation et chargement des terres de surface décapées

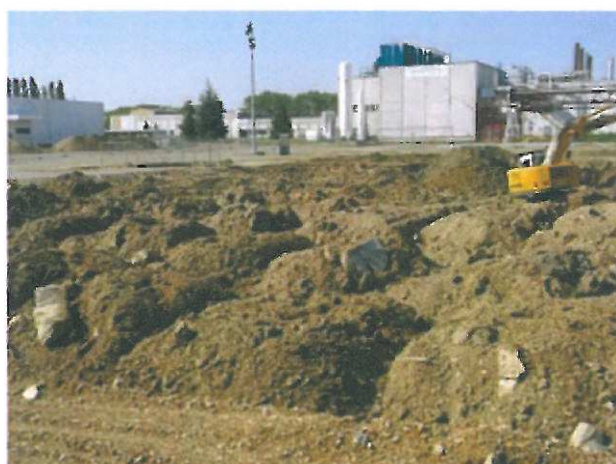
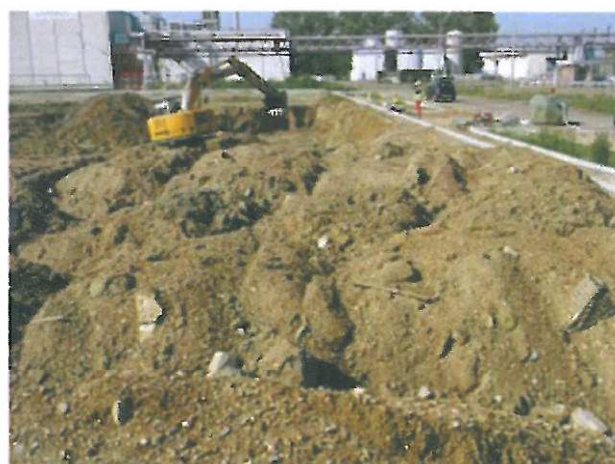
18/06/08 : Zone de stockage provisoire des terres de décapage

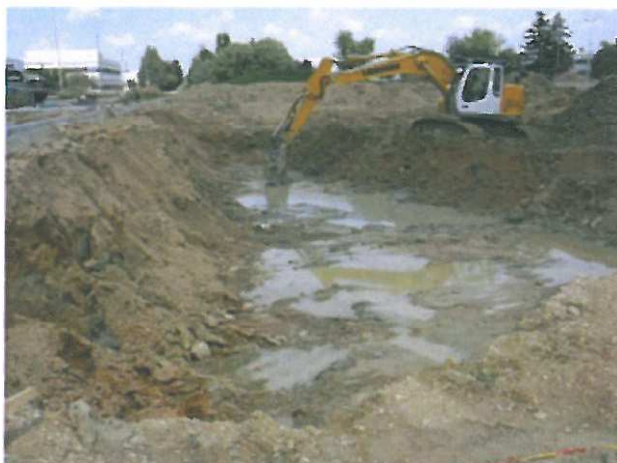
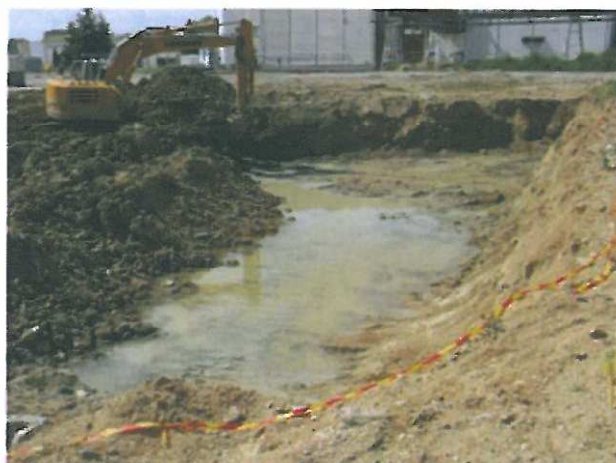
18/06/08 : Excavation des terres contaminées

Les opérations d'excavation des terres considérées comme impactées, sous la cote prédéfinie de 187,50 m NGF, ont démarré le 17 juin 2008 et se sont achevées le 20 juin 2008. L'excavation des terres a d'abord été commencée au moyen d'une pelle mécanique conventionnelle équipée d'un godet rétro puis, suite à son enlèvement au cours de la journée du 18 juin 2008, à l'aide d'une pelle mécanique à bras long également équipée en godet rétro et postée à l'extérieur de la fouille. Les terres excavées ont été soit chargées directement sur camions, soit stockées temporairement dans la zone de travaux dans l'attente de leur chargement sur camions.

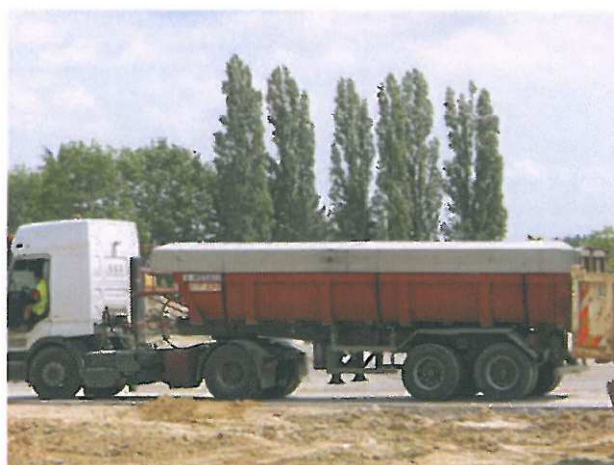
19/06/08 : Camion bâché utilisé pour le transport des terres à destination du biocentre

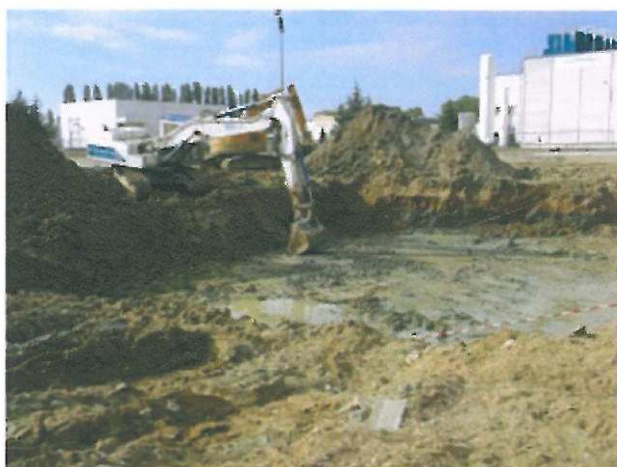
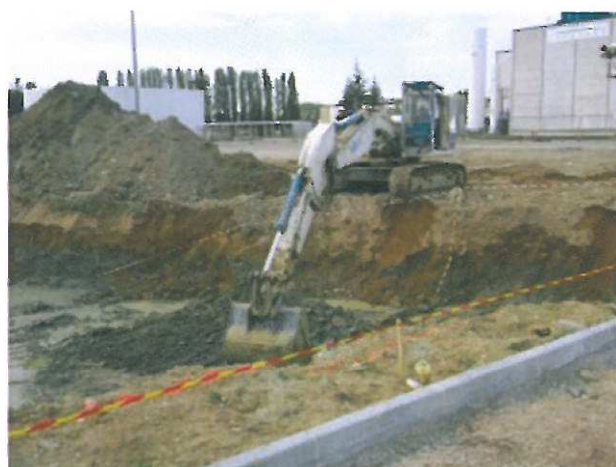
20/06/08 : Poursuite de l'excavation avec une pelle à long bras

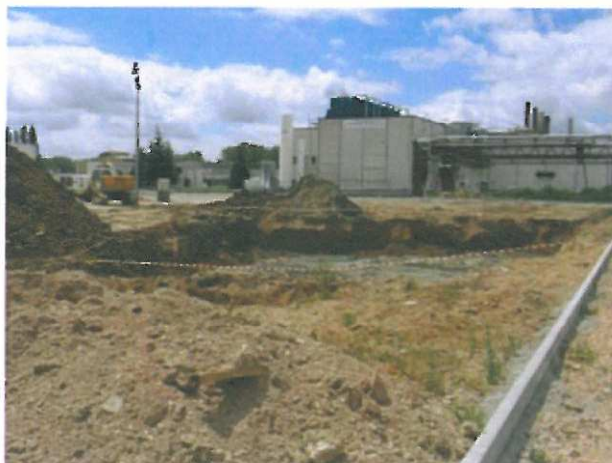
20/06/08 : Vue générale de la zone excavée en fin de terrassement

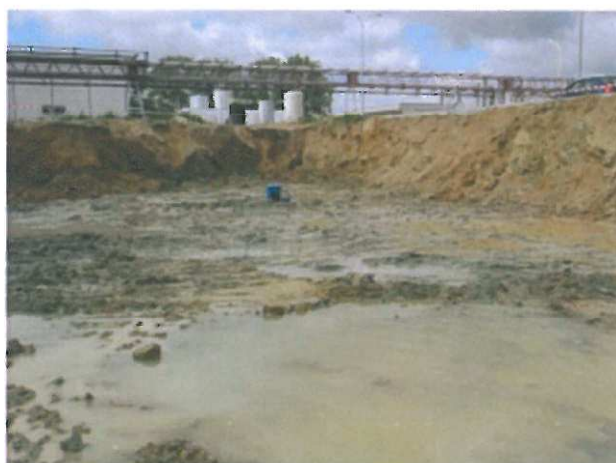
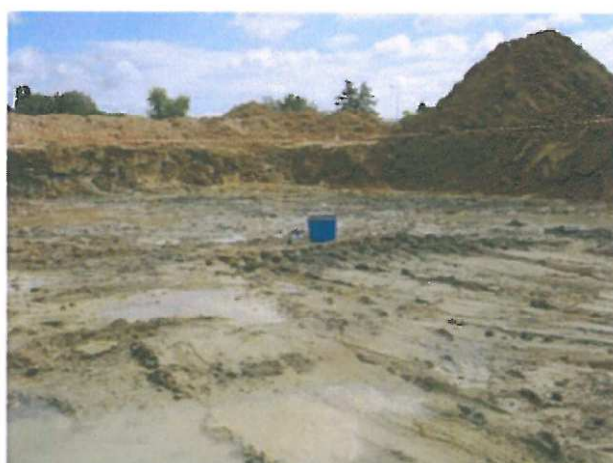
20/06/08 : Vue de la fouille à l'issue des travaux d'excavation

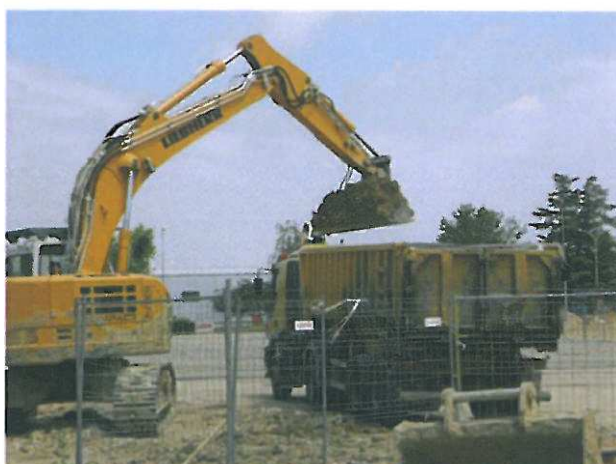
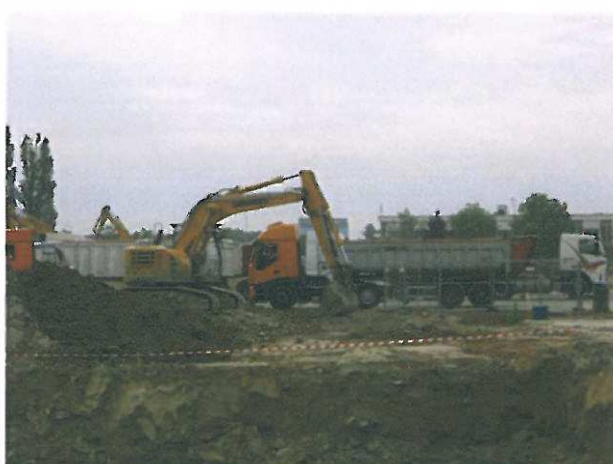
23/06/08 : Poursuite du chargement des terres contaminées à destination du biocentre

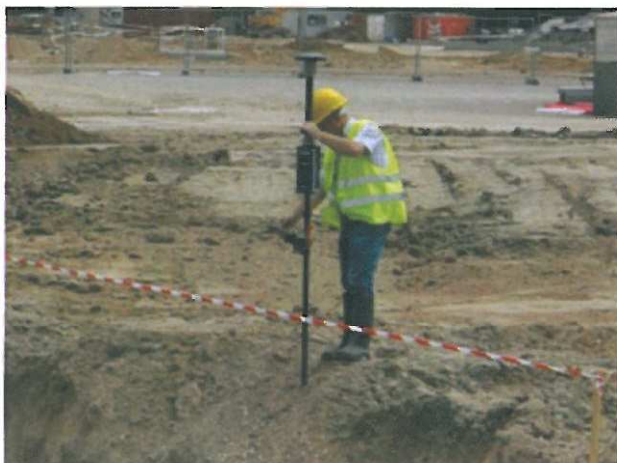
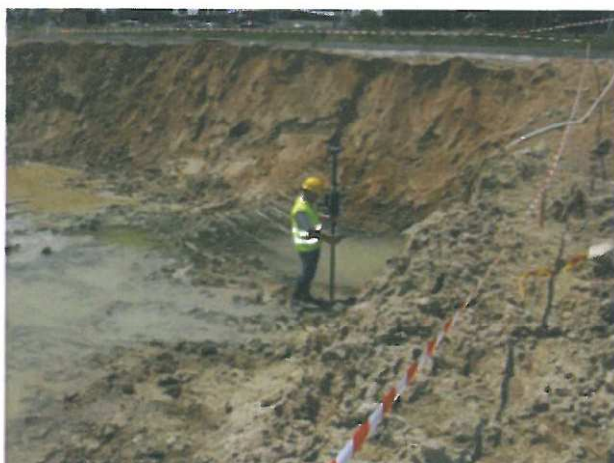
23/06/08 : Levé de la fouille par un géomètre-expert pour validation

Après validation des dimensions de l'excavation par le géomètre-expert et accord de Kodak, les travaux de remblaiement ont été initiés. La fouille a été comblée jusqu'au niveau des sols environnants.

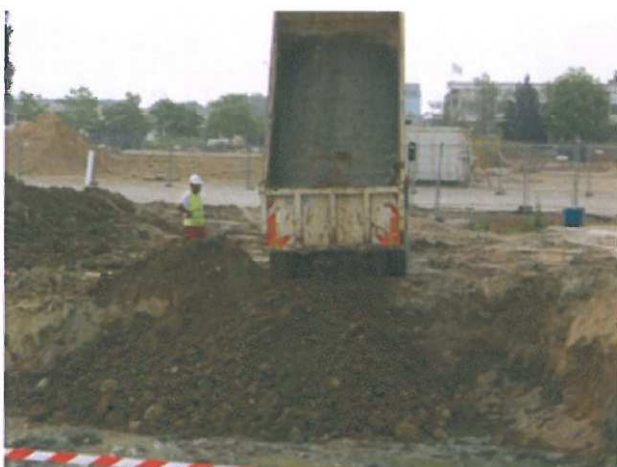
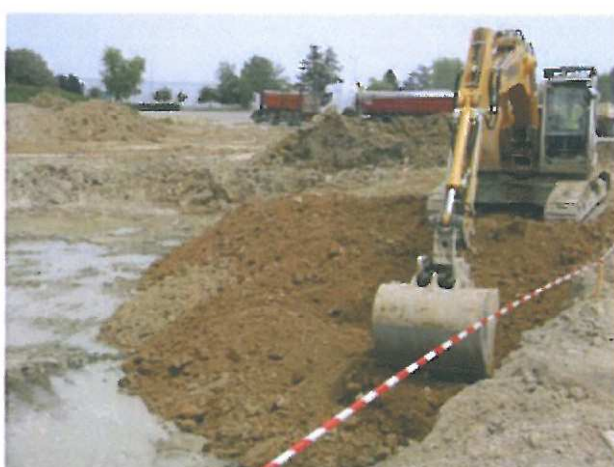
24/05/08 : Remblaiement avec les terres décapées et d'apport provenant de Kodak

La fouille a été remblayée dans un premier temps avec des terres originaires du site Kodak qui étaient stockées à l'extrémité nord de la zone de l'ESTAR et provenaient du décapage de surface des terrains au nord de l'ancien bâtiment 9. Ces terres représentaient une cubature d'environ 450 m<sup>3</sup>. Ensuite le remblaiement a été poursuivi avec les remblais de surface qui avaient été initialement décapés, dont le volume est estimé à 330 m<sup>3</sup>. Cette phase de remblaiement s'est déroulée du 24 au 25 juin 2008.

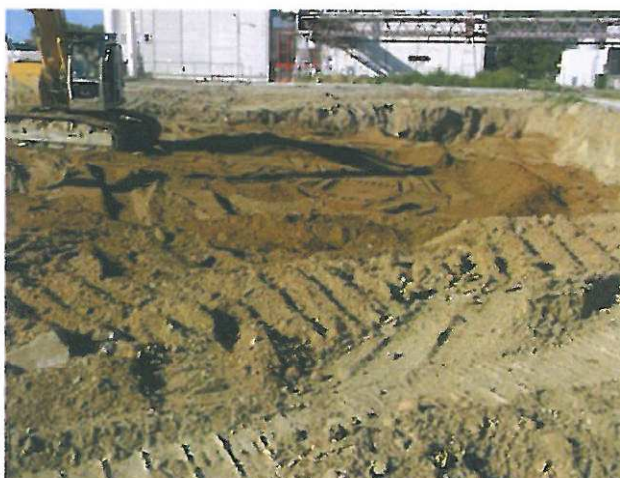
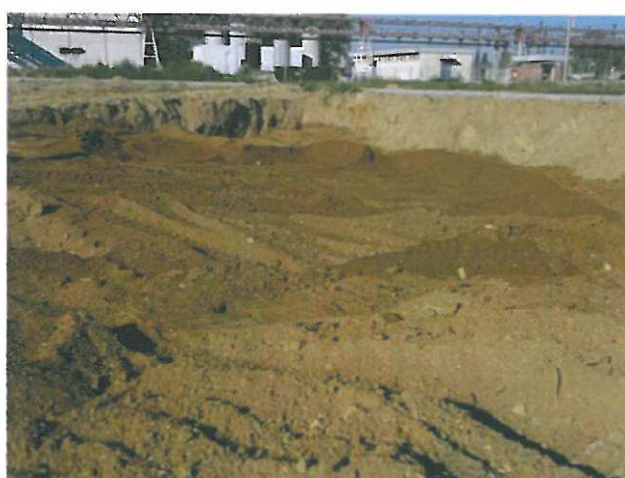
26/05/08 : Finalisation du remblaiement avec les terres décapées et d'apport provenant de Kodak

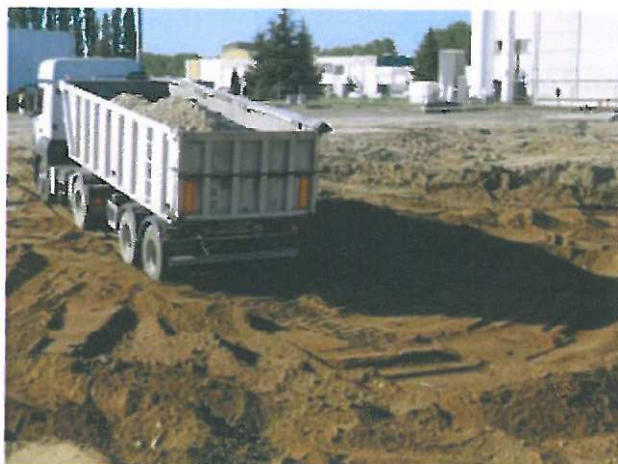
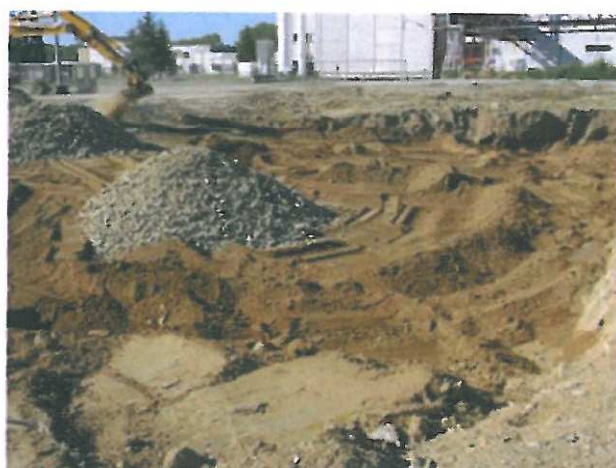
26/05/08 : Réception des matériaux d’apport extérieur (granulats de carrière) pour poursuivre le comblement

La dernière phase de remblaiement a été effectuée à l'aide de granulats neufs de type 0/150 provenant d'une carrière de la région (Carrière Bourgogne Sud). Ces matériaux forment la couche de fermeture de la fouille. Environ 2 110 tonnes de granulats ont été apportées sur le site pour parfaire le comblement de la fouille. Cette phase de remblaiement s'est déroulée du 26 juin au 1<sup>er</sup> juillet 2008. Deux échantillons de granulats ont été prélevés par URS pour analyses de contrôle en laboratoire.

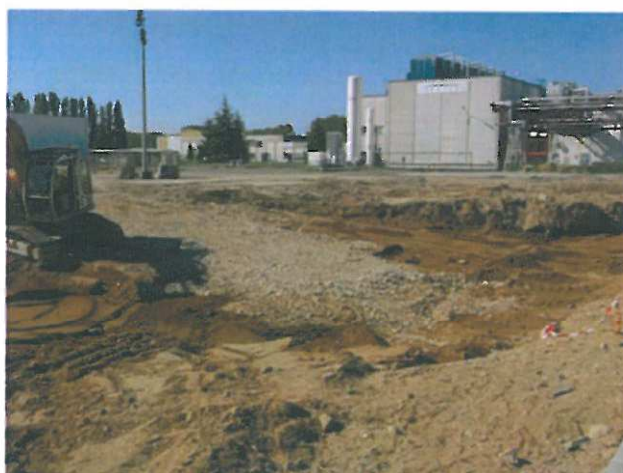
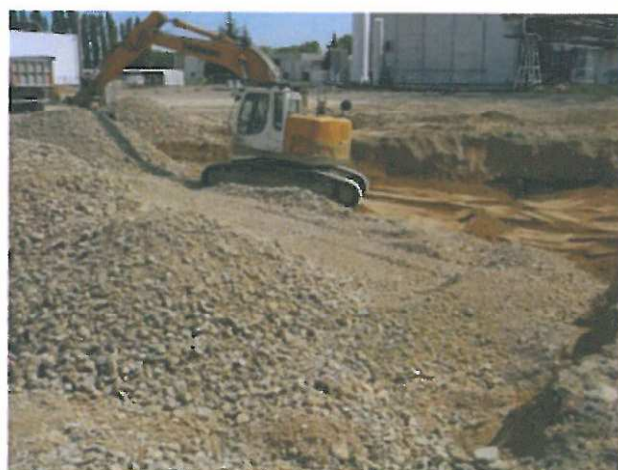
26/05/08 : Poursuite du comblement de la fouille

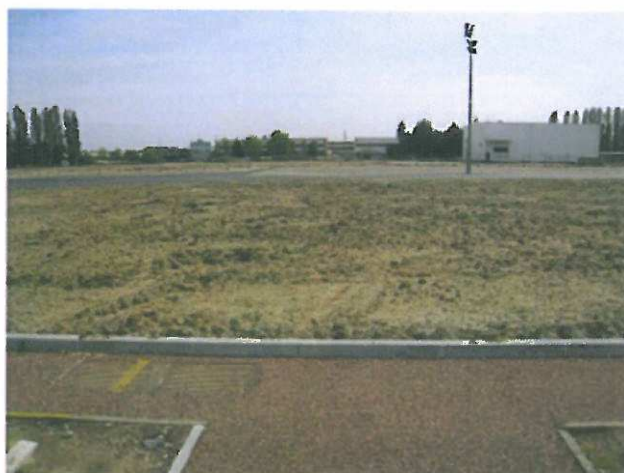
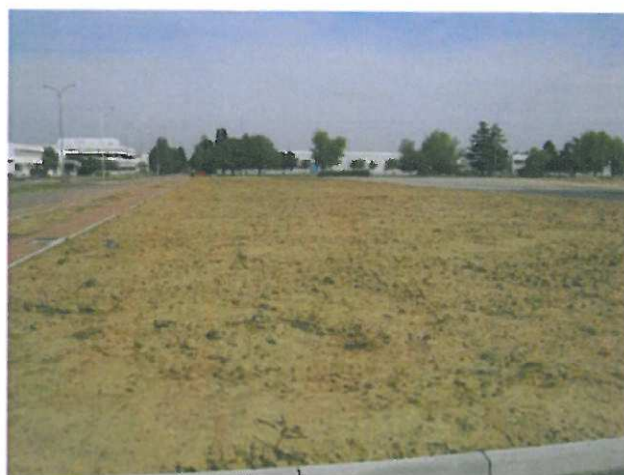
Vue de la zone à l’issue des travaux

Une fois le remblaiement achevé, un compactage de propreté a été réalisé sur la couche de fermeture. Cette opération a été réalisée du 1<sup>er</sup> au 2 juillet 2008.

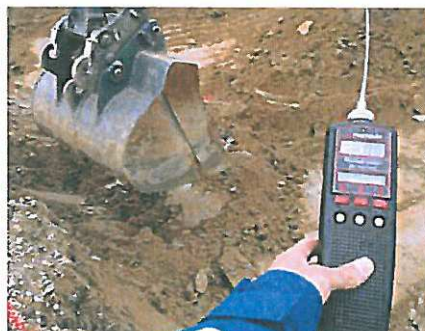
- dans le cadre du terrassement un suivi de la qualité de l'air ambiant a été réalisé par SITA Remediation et URS France. Ce contrôle a été réalisé par l'intermédiaire d'un détecteur par photo-ionisation (PID) permettant de contrôler la concentration en Composés Organiques Volatils (COV) dans l'air.

*Contrôle atmosphérique par  
l'intermédiaire du PID*

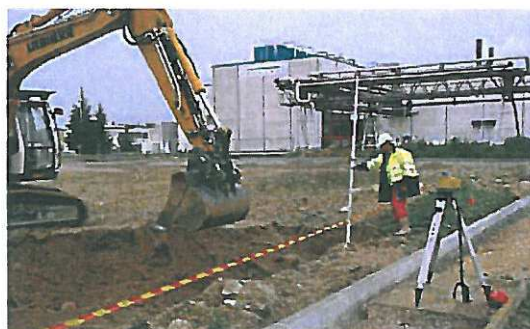
*Balisage de la zone d'excavation*

*Contrôle du terrassement par niveau laser*

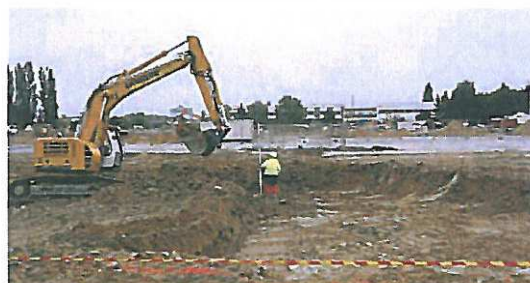
Ce décapage a été réalisé par l'intermédiaire d'une pelle mécanique R924 (25 Tonnes) équipée en godet rétro, sous la surveillance d'un Responsable SITA Remediation.

*Décapage des terres saines de surface*

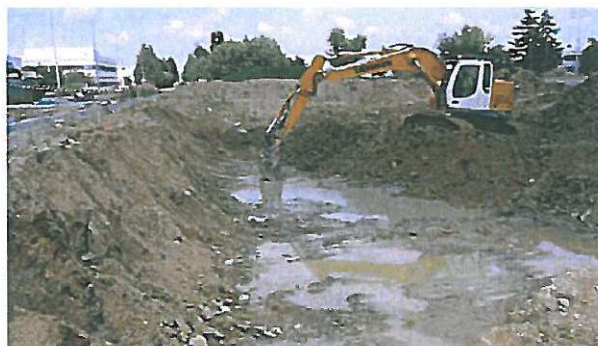
*Terrassement des terres polluées*

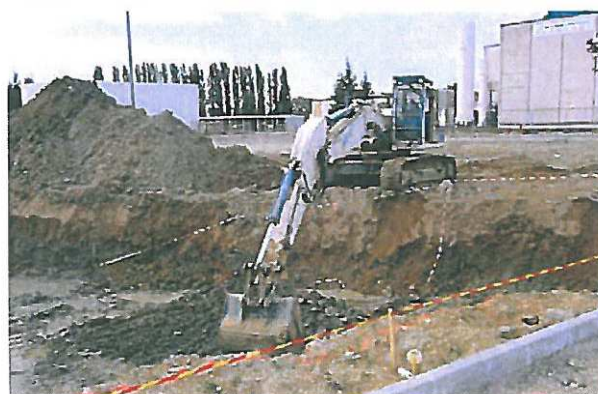
*Terrassement des terres polluées*

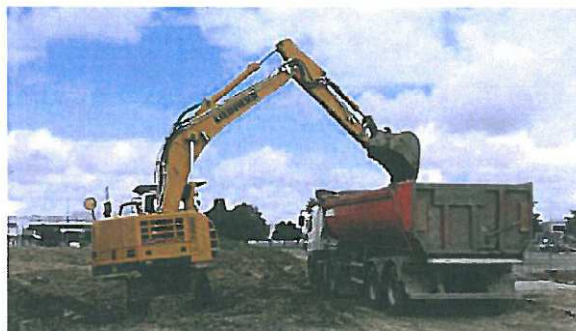
Le transport s'est effectué par l'intermédiaire de semi-bennes (charge utile : 25 tonnes) bâchées.

*Chargement des camions*

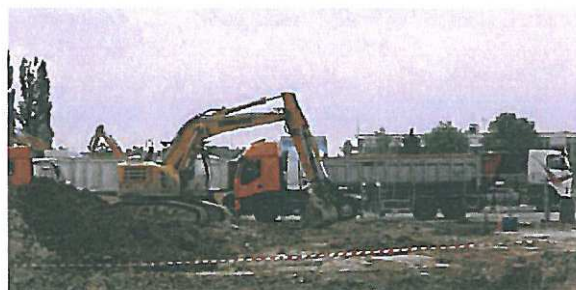
*Chargement des camions*

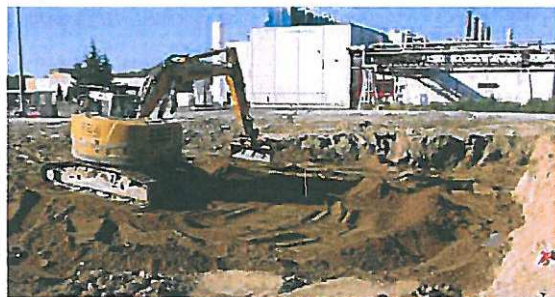
*Remblaiement avec les matériaux sains  
(Décapage de surface)*

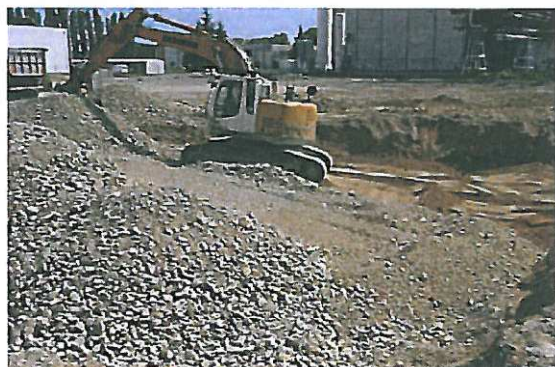
*Remblaiement à l'aide de matériaux  
D'apport*

Des matériaux de type tout-venant 0/150 ont été mis en place dans la fouille à une cadence de l'ordre de 525 tonnes par jour. Chaque livraison était accompagnée d'un Bon de Livraison faisant apparaître la pesée nette exacte.
