**S.A. ARDIS – SUPER U  
Saint Germain du Bois (71)**

**RAPPORT FINAL DE REHABILITATION -  
TRAVAUX DE DEPOLLUTION IN-SITU**

**RAPPORT SERPOL N° 4423-S2-V1**

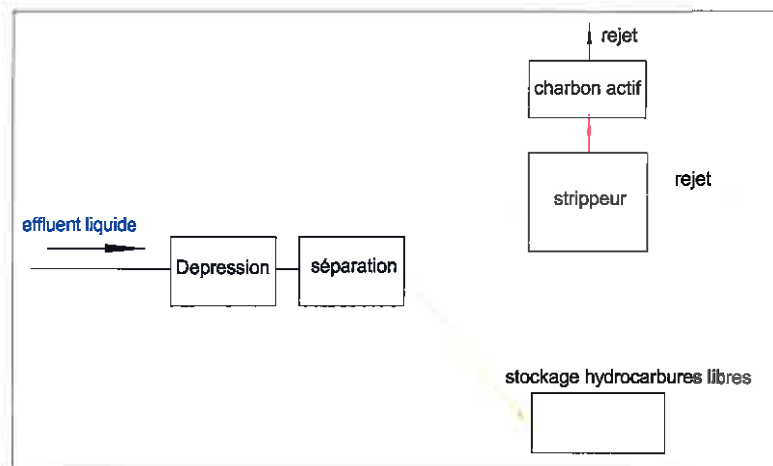
**Figure B : Principe du traitement des effluents liquides**

Le schéma en page suivante présente le circuit de l'eau contaminée et des hydrocarbures au niveau de l'unité d'extraction. L'effluent arrive dans la cuve à vide puis est transféré dans un séparateur liquide/liquide. La phase pure est stockée dans un container. L'eau est traitée par stripping (volatilisation des hydrocarbures dissous) puis par adsorption sur filtre à charbon actif eau avant d'être rejetée.
