**TOTAL MARKETING SERVICES**  
Ancien Relais de Macon (CI : 88595)  
Centre commercial Intermarché – Les Perrières-VC 9  
MACON (71)

**SUVI DU TRAITEMENT IN SITU PAR BIOSTIMULATION ET  
BIOAUGMENTATION**  
**SUVI DE LA QUALITE DES EAUX SOUTERRAINES**  
**CAMPAGNE N°29 DES 3 ET 4 OCTOBRE 2013**

**RAPPORT SERPOL N°7241/29**

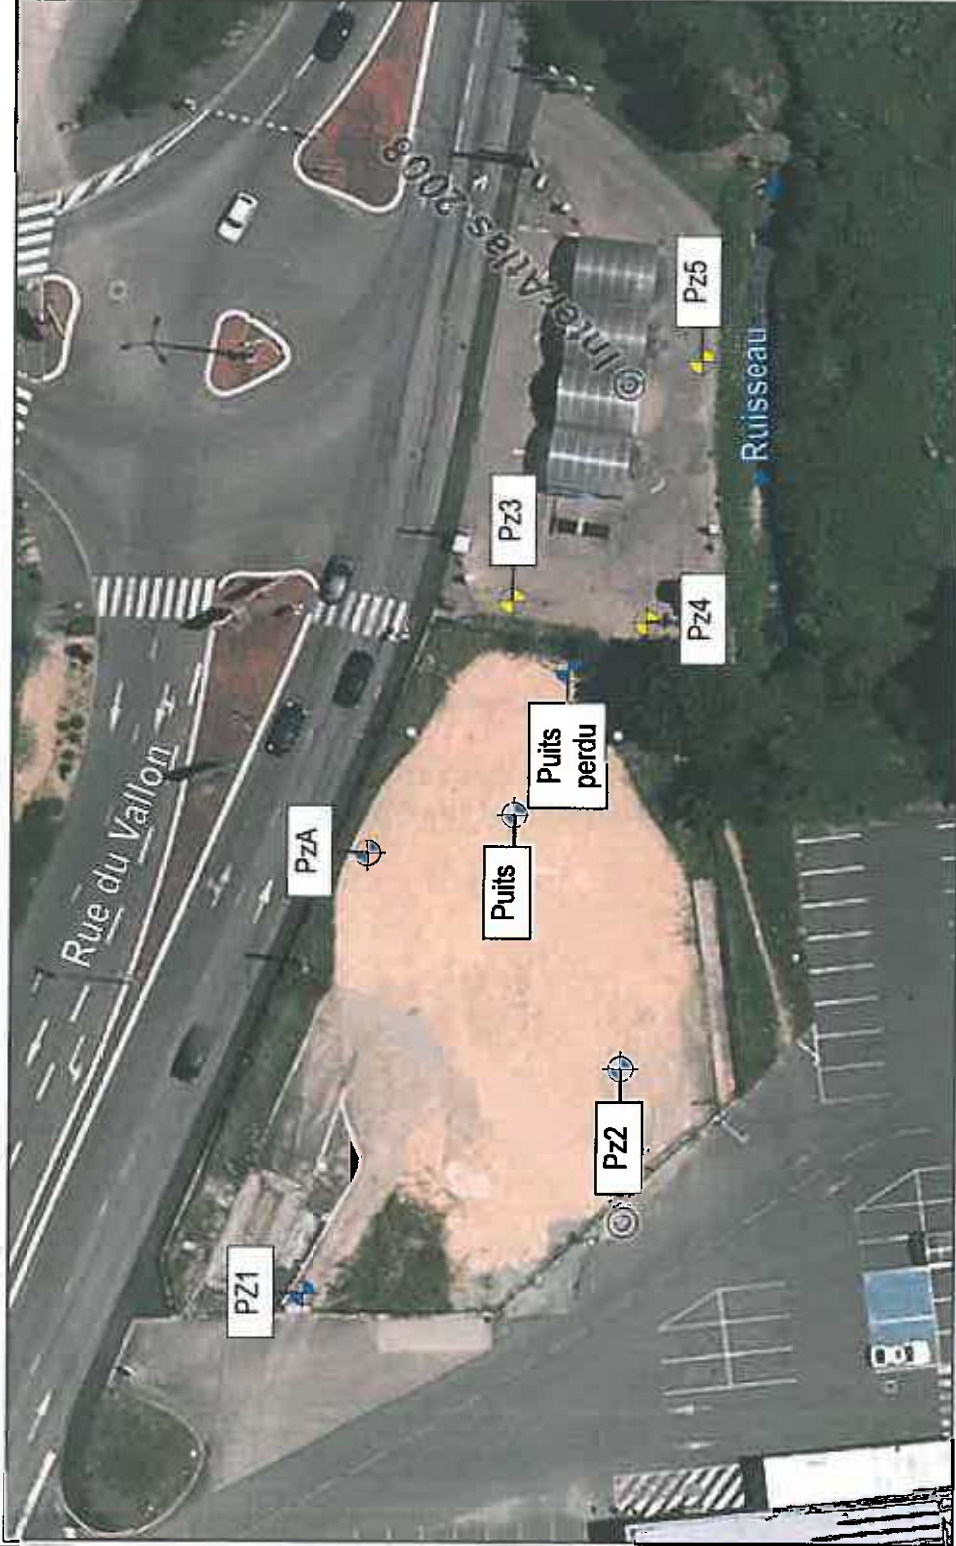
**Légende:**

- ⊕ : Ouvrages de surveillance sur site
- ⊕ : Piézomètres hors site mis en place par Serpol le 06/04/09

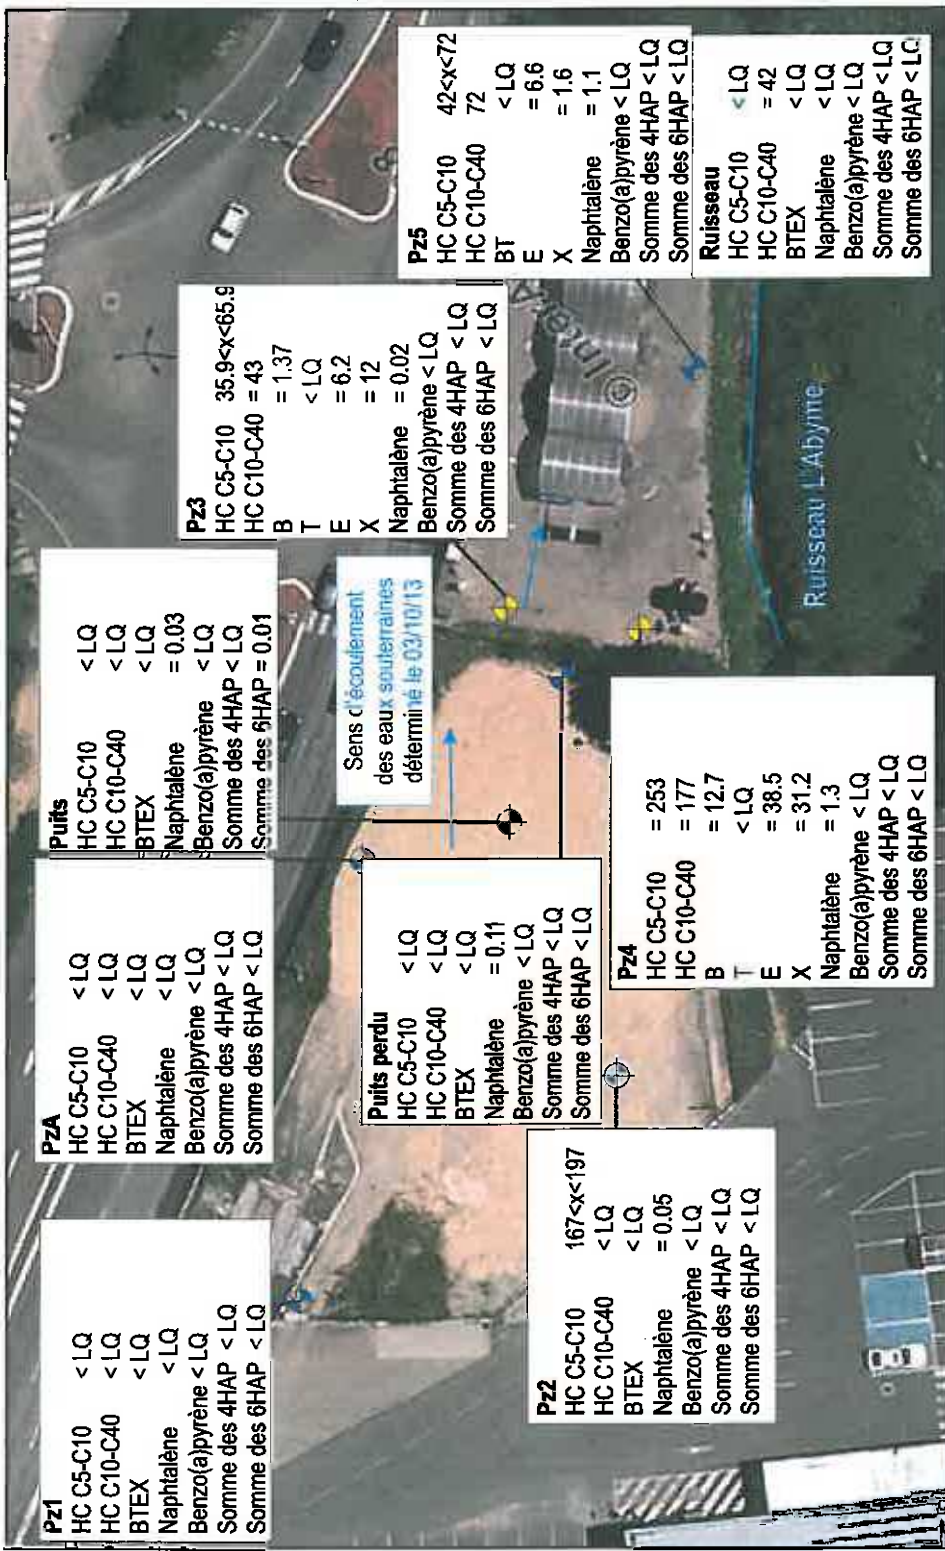
Date de prélèvement : 3 octobre 2013

Tableau 11 : Résultats des analyses en laboratoire dans les eaux souterraines

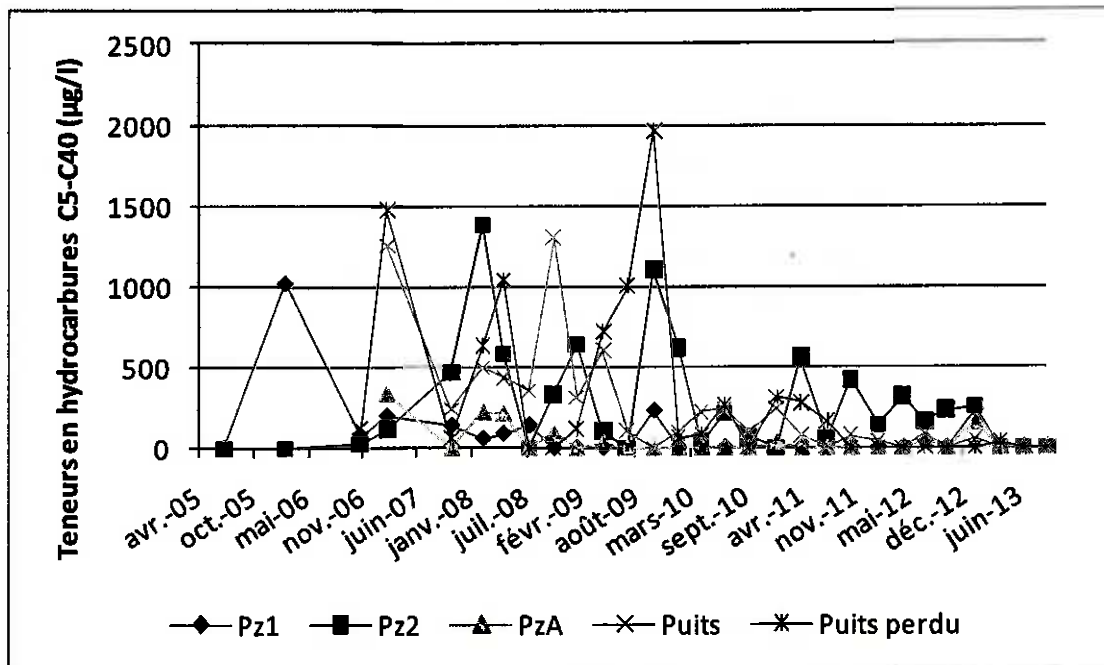
Figure 6 : Evolution des teneurs en hydrocarbures C<sub>5</sub>-C<sub>40</sub> dissous au droit du site depuis le début du suivi

**Sur site :** excepté de légers impacts ponctuels en benzène sur le puits perdu en juillet 2010 et avril 2011, les ouvrages montrent des teneurs en BTEX, hydrocarbures et HAP inférieures aux valeurs de référence voire aux limites de quantification depuis janvier 2010.

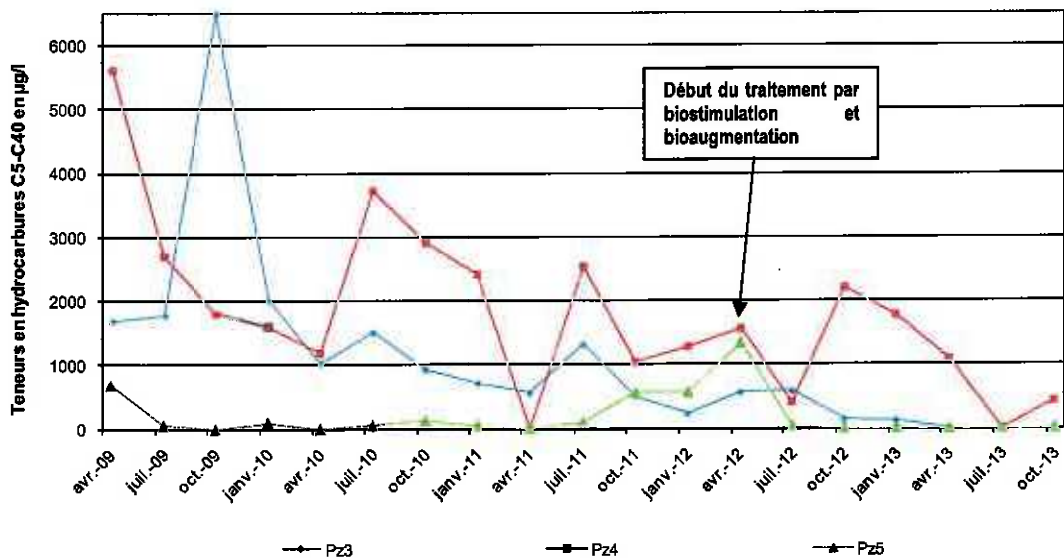
Figure 8 : Evolution des teneurs en hydrocarbures C5-C40 dissous hors site depuis avril 2009

Les figures suivantes montrent l'évolution des teneurs en hydrocarbures C<sub>5</sub>-C<sub>40</sub> et en benzène dissous hors site depuis avril 2009. Pour rappel, le traitement par biostimulation et bioaugmentation est en place depuis avril 2012.

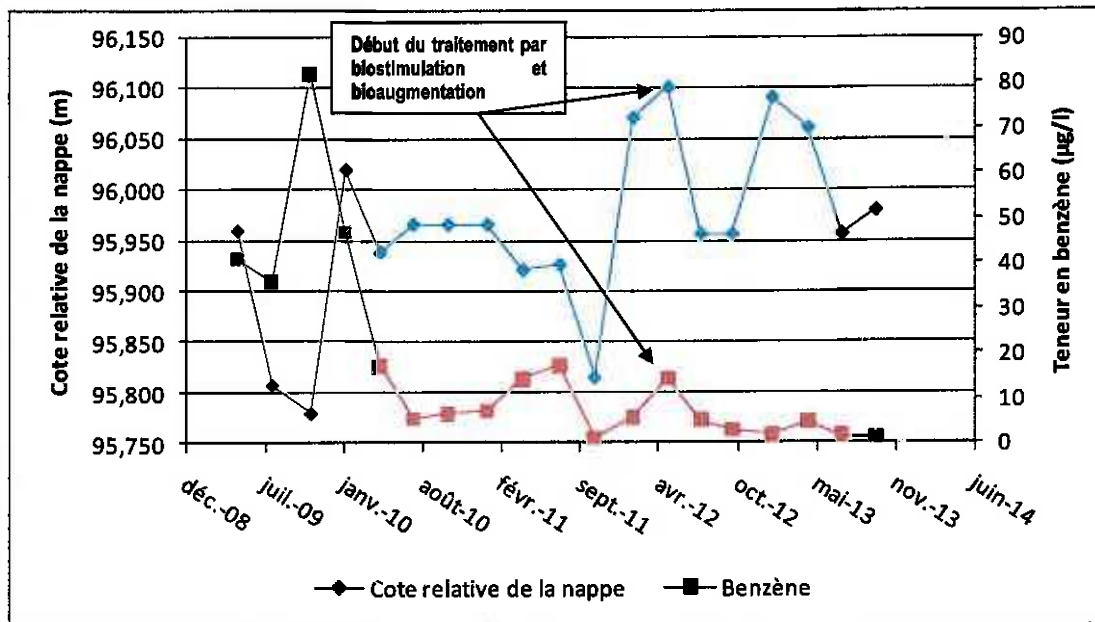
Figure 11 : Evolution de la cote relative de la nappe et de la teneur en benzène dissous sur Pz3

Sur Pz3, aucune corrélation entre les variations du niveau piézométrique et l'évolution des teneurs en benzène ne semble réellement se dessiner. Ceci est illustré sur la figure suivante.

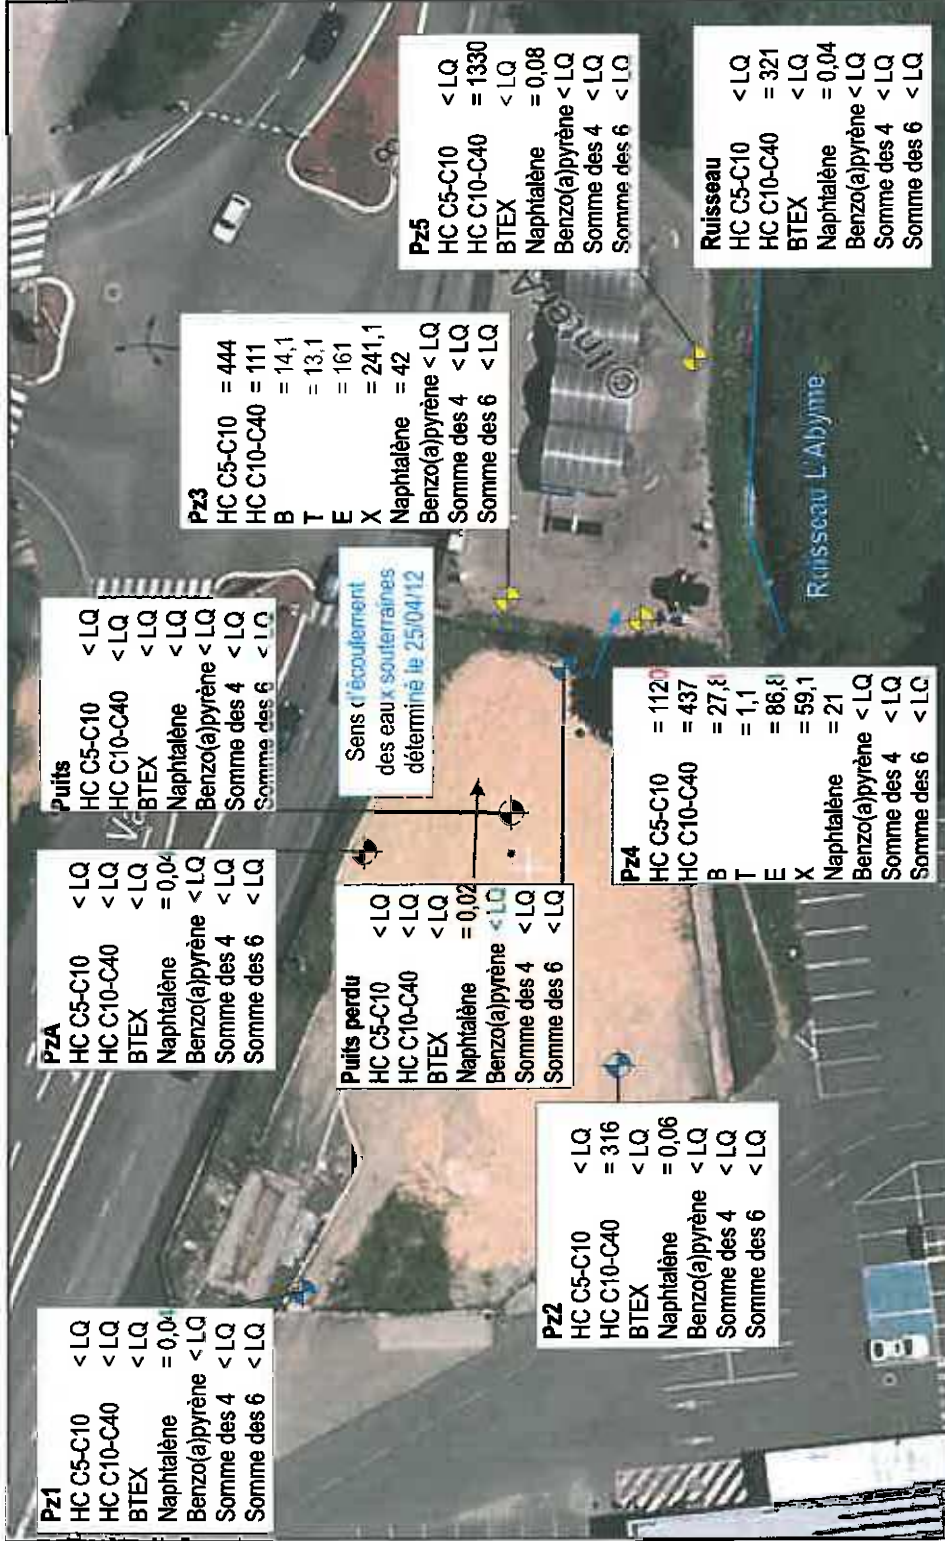
Annexe 2 : Cartographie des résultats d'analyses des eaux souterraines et superficielles  
Campagne du 25 avril 2012

Date de prélèvement : 25 avril 2012

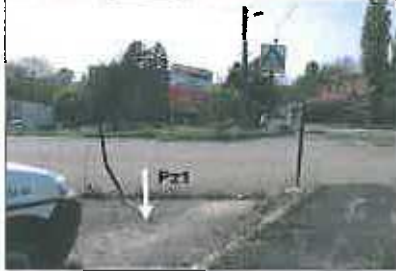
Coordonnées de l'ouvrage		Date d'installation	
X =			
Y =			
Z =	100 m	Repère :	Bord PVC

Caractéristiques de l'ouvrage			
Diamètre de foration :		Méthode :	
		Etat Zéro	
	Théorique	Mesuré sur site	Responsable
Diam. tube :	70/75	64/75	23/10/2007 VL
Profondeur :	6 m	6.03	23/10/2007 VL
H Crépinée :	2 m

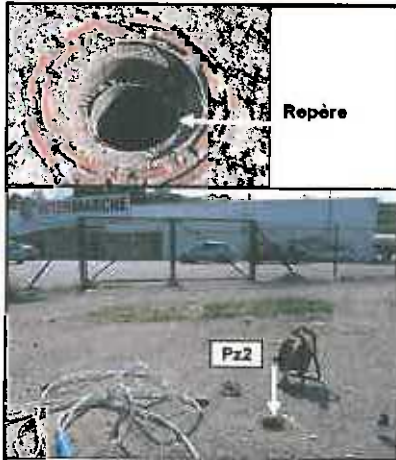
Coordonnées de l'ouvrage		Date d'installation	
X =			
Y =			
Z =	88,922 m	Repère :	Bord PVC
Caractéristiques de l'ouvrage			
Diamètre de foration :		Méthode :	
		Etat Zéro	
	Théorique	Date	Responsable
Diam. tube :	70/75	23/10/2007	VL
Profondeur :	6 m	23/10/2007	VL
H Crépinée :	2 m		
Dernier curage			
Capot :	Bouche à clef	Mesuré sur site	Date
Localisation :	Entrée site		Responsable
Etat :	ok	Positionnement sur les plans :

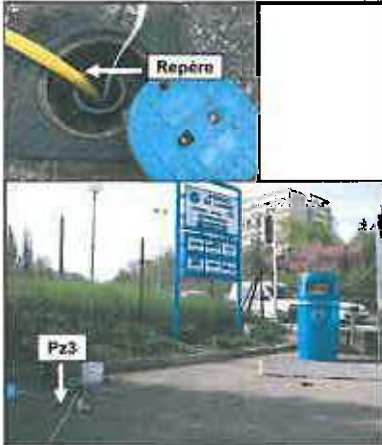
Coordonnées de l'ouvrage		Date d'installation	
X =			
Y =			
Z =	97.76 m	Repère :	Bord PVC

Caractéristiques de l'ouvrage			
Diamètre de foration :		Méthode :	
		Etat Zéro	
	Théorique	Date	Responsable
Diam. tube :	70/75	64/75	28/04/2009 VL
Profondeur :	6 m	5.07	09/07/2013 SPE
H Crépinée :	5,5 m

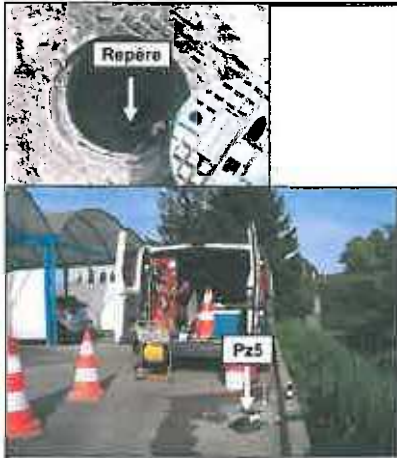
Coordonnées de l'ouvrage		Date d'Installation	
X =			
Y =			
Z =	97.333 m	Repère :	Bord PVC

Caractéristiques de l'ouvrage			
Diamètre de foration :		Méthode :	
		Etat Zéro	
	Théorique	Date	Responsable
Diam. tube :	70/75 mm	64/75	28/04/2009 VL
Profondeur :	6 m	5.72	28/04/2009 VL
H Crépinée :	5,5 m

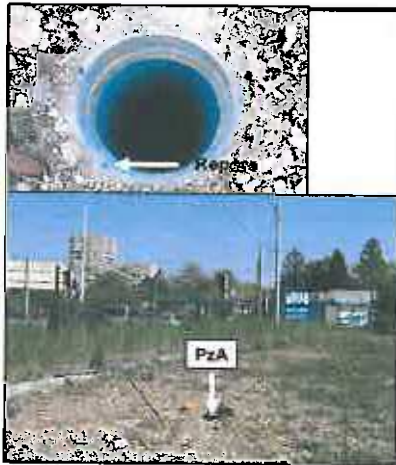
Coordonnées de l'ouvrage		Date d'installation	
X =			
Y =			
Z =	98.888 m	Repère :	Bord PVC

Caractéristiques de l'ouvrage			
Diamètre de foration :		Méthode :	
		<b>Etat Zéro</b>	
		Date	Responsable
Diam. tube :	120/125	112/125	23/10/2007 VL
Profondeur :	5,5 m	5,41	23/10/2007 VL
H Crépinée :	5,5 m

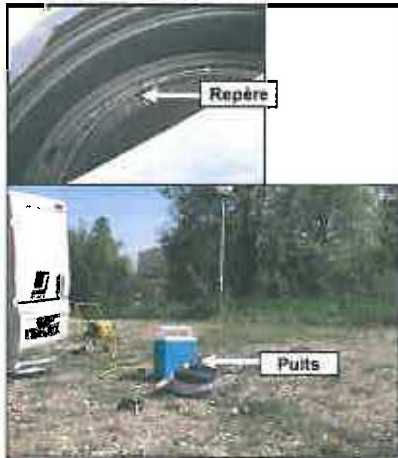
Coordonnées de l'ouvrage		Date d'installation	
X =			
Y =			
Z =	98.908 m	Repère :	Bord PVC

Caractéristiques de l'ouvrage			
Diamètre de foration :		Méthode :	
		Etat Zéro	
	Théorique	Date	Responsable
Diam. tube :	300/350	23/10/2007	VL
Profondeur :	5,8 m	23/10/2007	VL
H Crépinée :	5,8 m

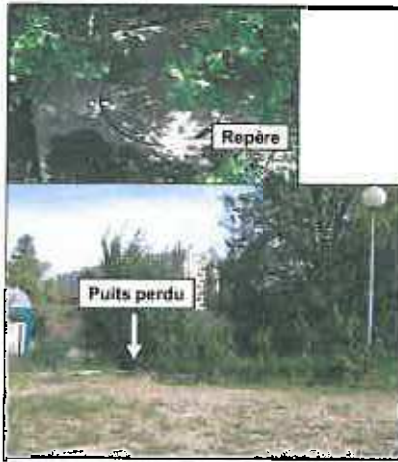
Coordonnées de l'ouvrage		Date d'installation	
X =			
Y =			
Z =	98.502 m	Repère :	Bord PVC

Caractéristiques de l'ouvrage			
Diamètre de foration :		Méthode :	
		Etat Zéro	
	Théorique	Date	Responsable
Diam. tube :	100	23/10/2007	VL
Profondeur :	5,85 m	23/10/2007	VL
H Crépinée :	non connu
