SITE LA BRUYERE DISTRIBUTION

PORT FLUVIAL DE MACON

DOSSIER DE RECOLEMENT

13 décembre 2004

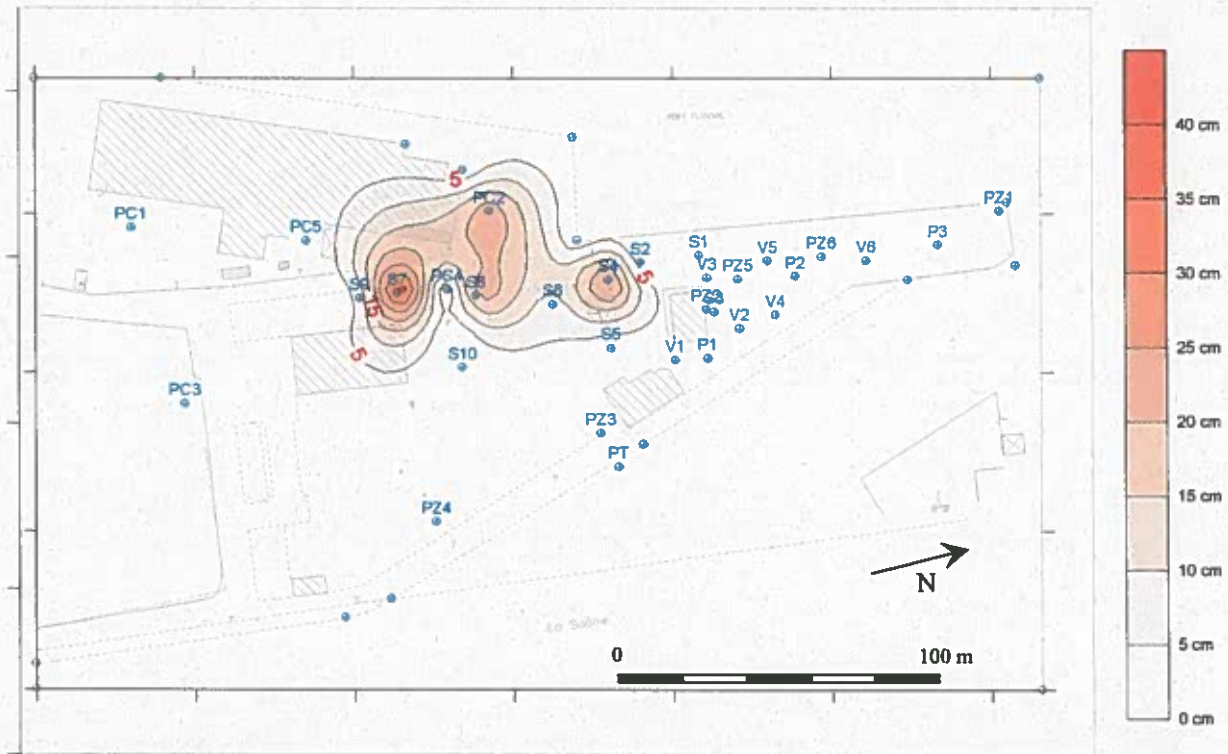
**Carte interprétative de la localisation des hydrocarbures flottants
au 18 novembre 2004**

L'extension de la lentille d'hydrocarbures a été précisée. Celle-ci sort légèrement du site étudié, des hydrocarbures flottants ainsi que des traces de pollution dans les sols ont en effet été retrouvés dans l'ouvrage PC2, réalisé dans la partie nord du site LACOUR.

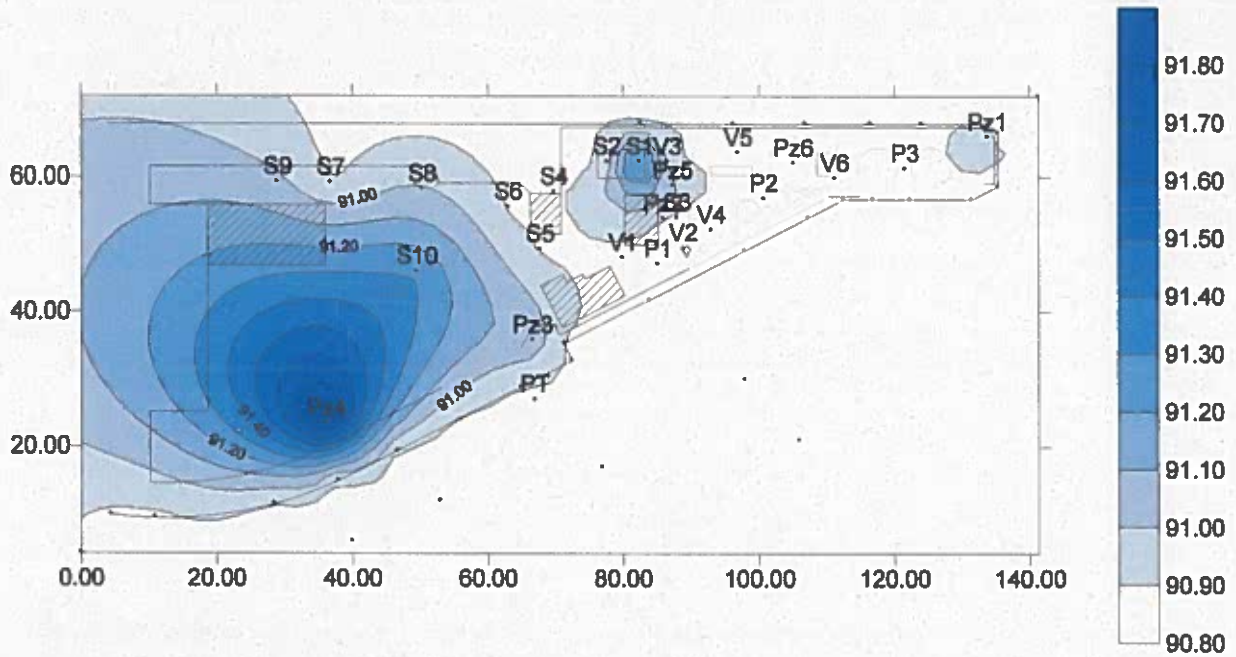
Carte interprétative du niveau de la nappe au 11/07/02

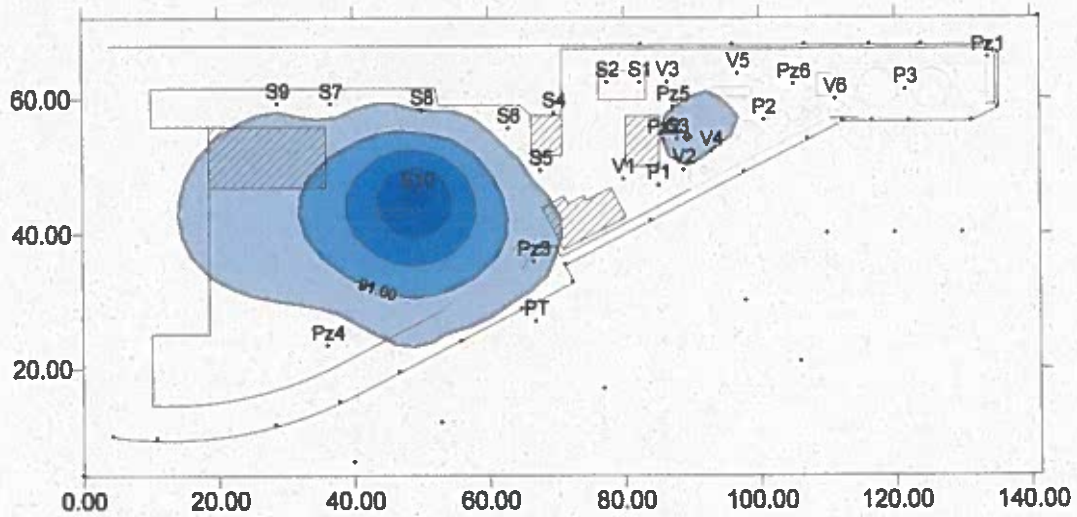
Carte interprétative du niveau de la nappe au 02/08/02

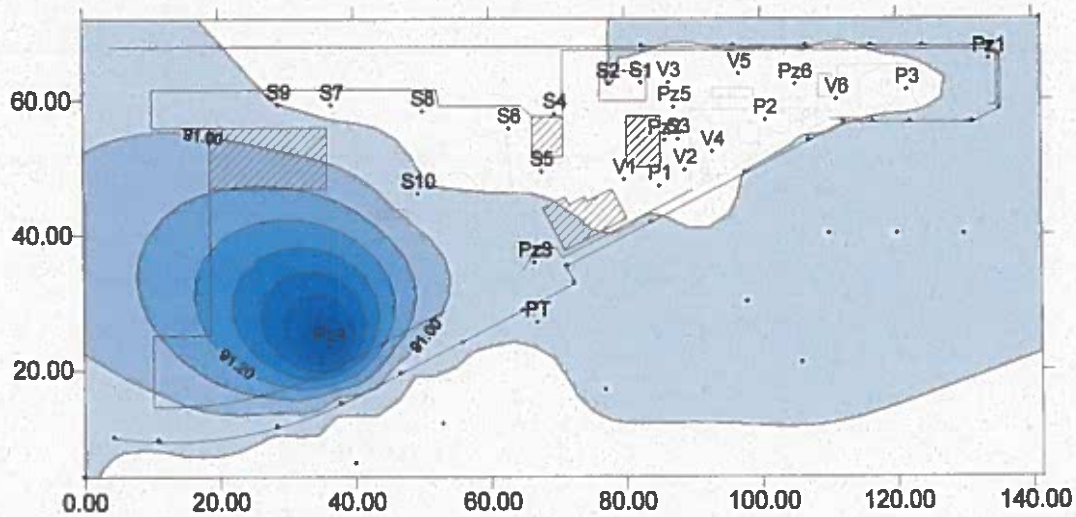
Carte interprétative du niveau de la nappe au 22/08/02

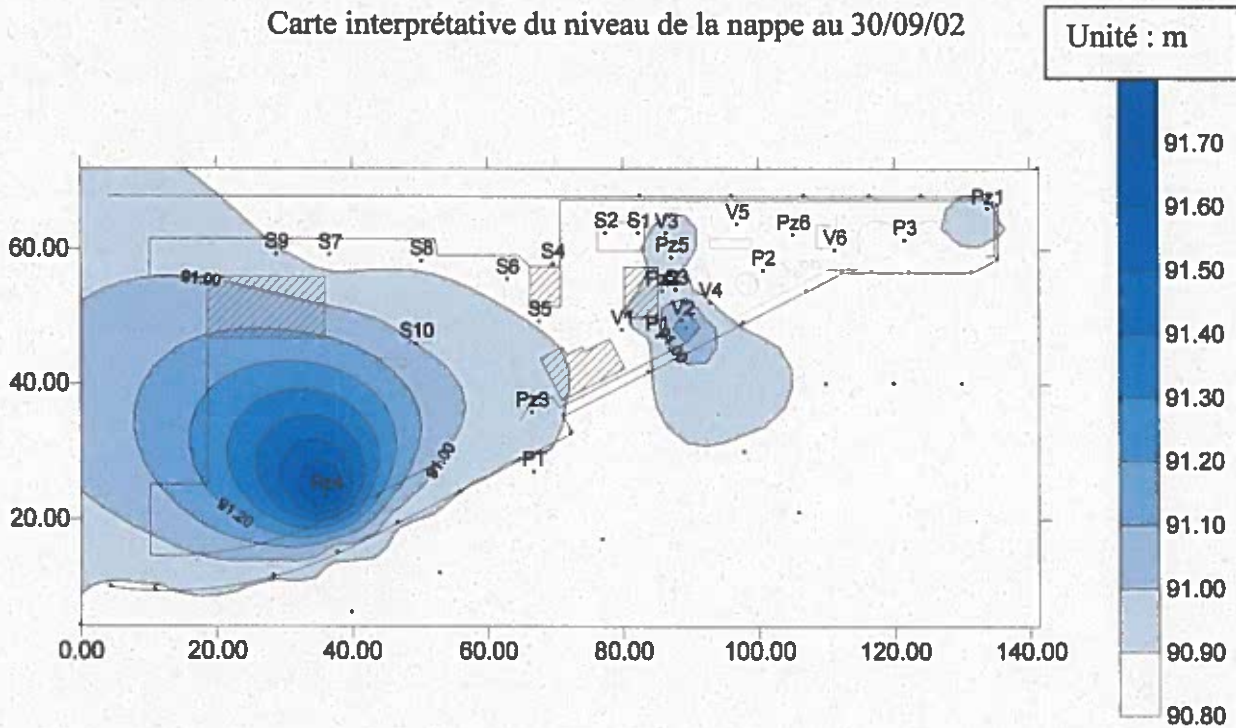
Carte interprétative du niveau de la nappe au 30/09/02

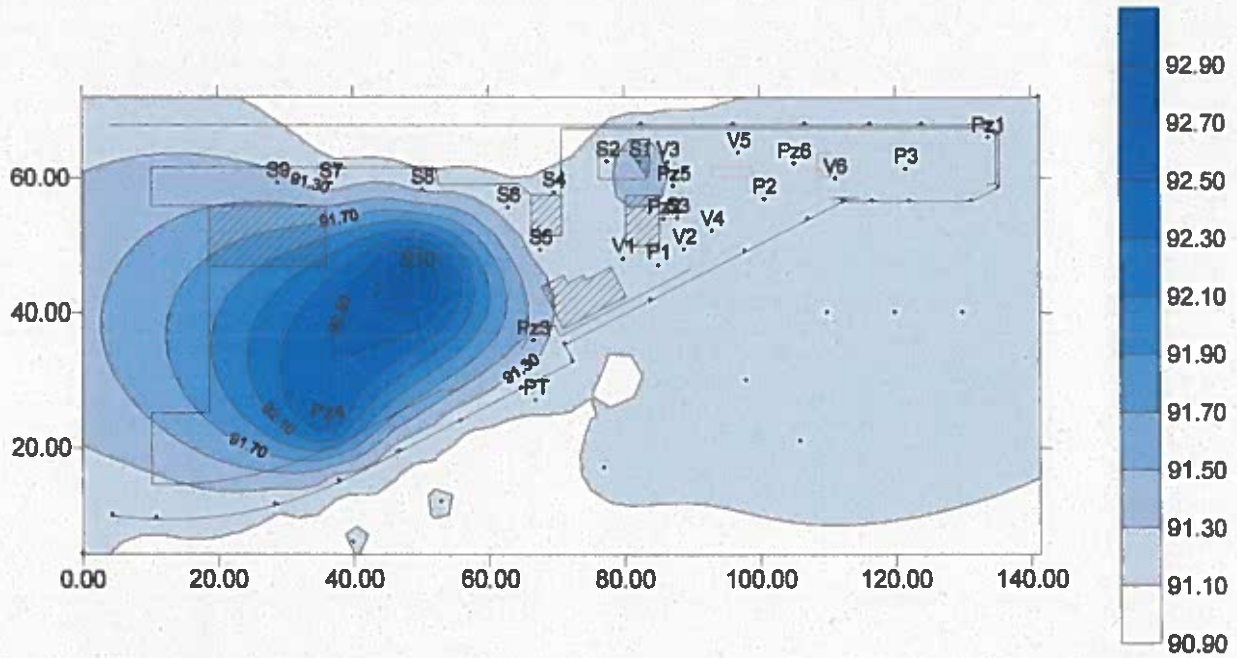
Carte interprétative du niveau de la nappe au 16/01/03

Au mois de janvier 2003, en période de hautes eaux, on trouve à nouveau un léger dôme autour de l'axe S1 – PZ 5, qui s'estompe à nouveau à partir du printemps 2003.

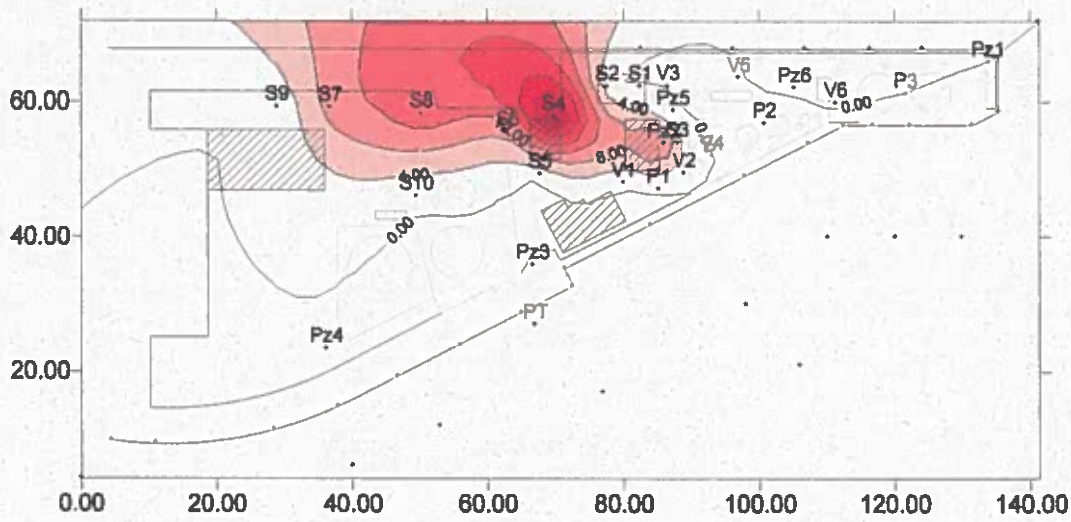
Carte interprétative du flottant au 16/01/03

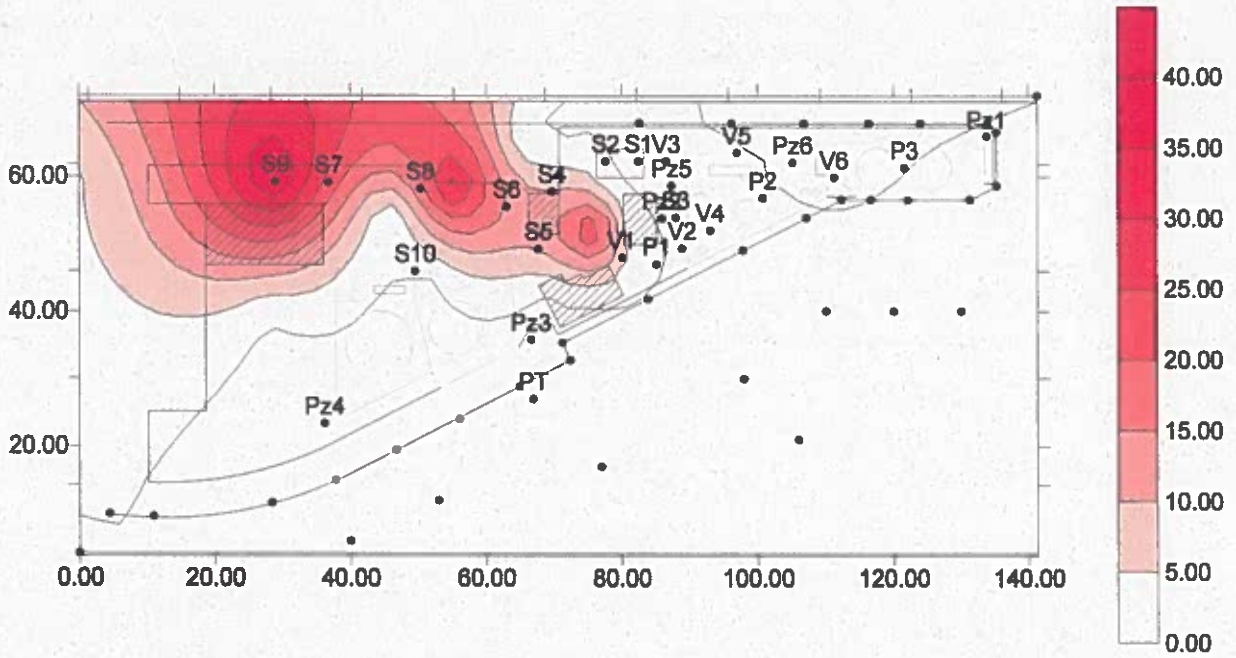
Carte interprétative du flottant au 21/05/03

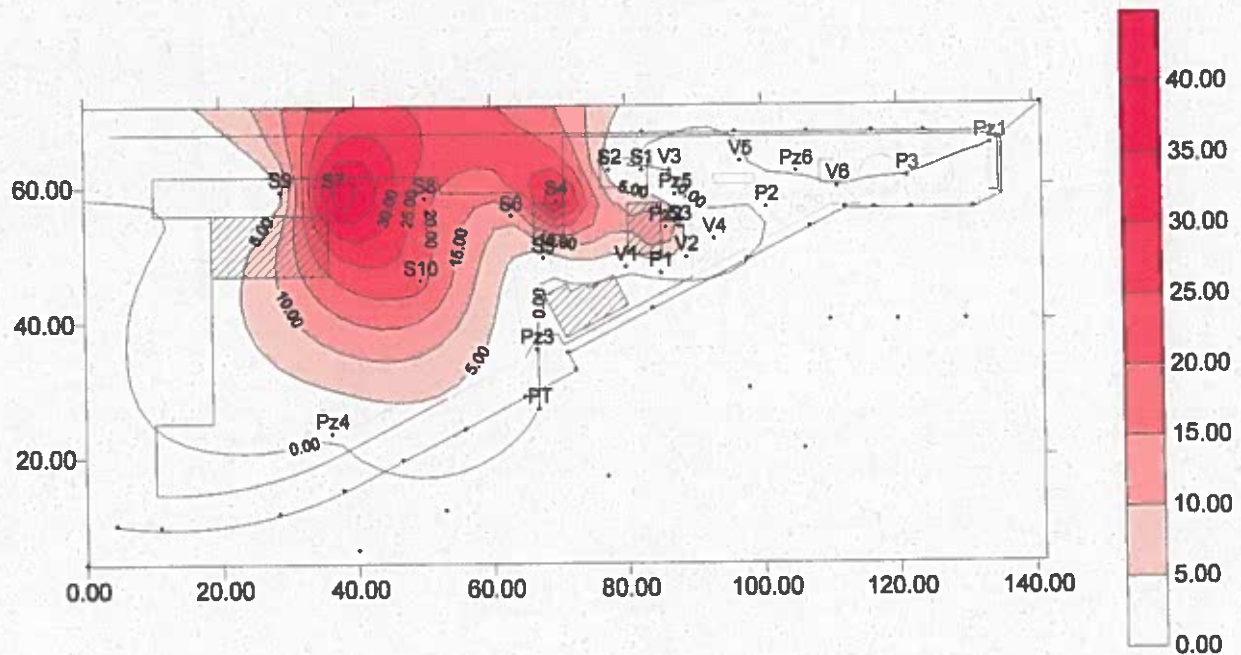
Carte interprétative du flottant au 30/09/02
