Diagnostic environnemental : investigations des sols

Etude EVAL Phase 2, prestation A200 de la norme NF X 31-620-2

Site Butagaz de l'Herbergement (85)

703943-R3 (00)

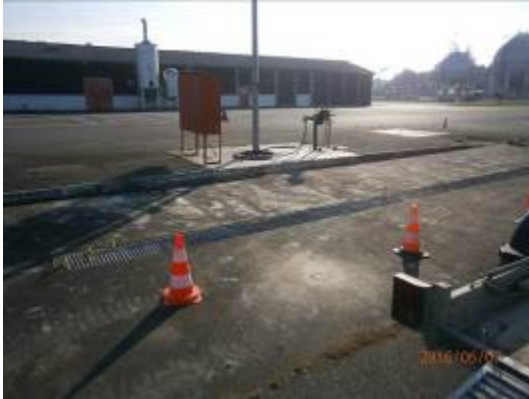
Vue du sondage S1

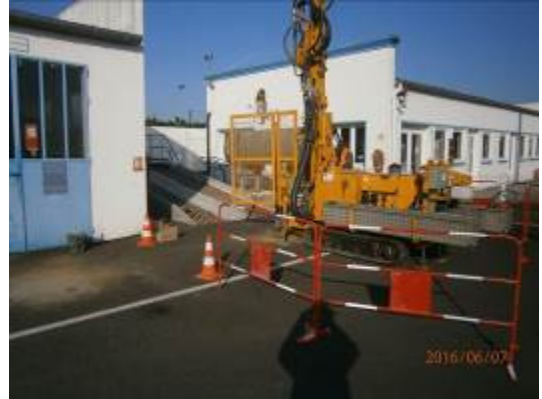
Vue du sondage S2

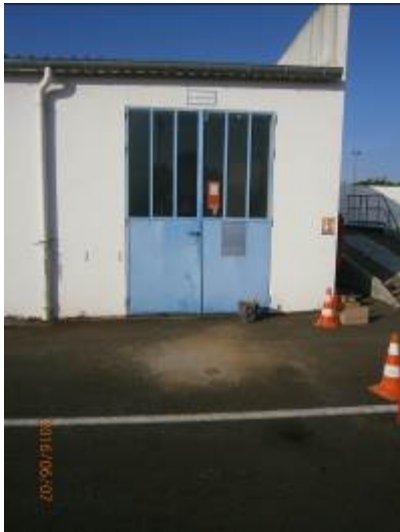
Vue du sondage S3

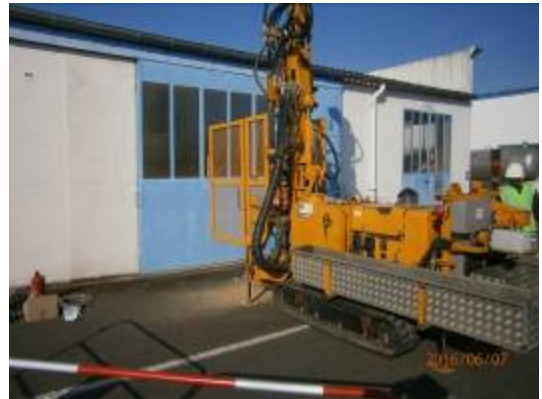
Vue du sondage S4

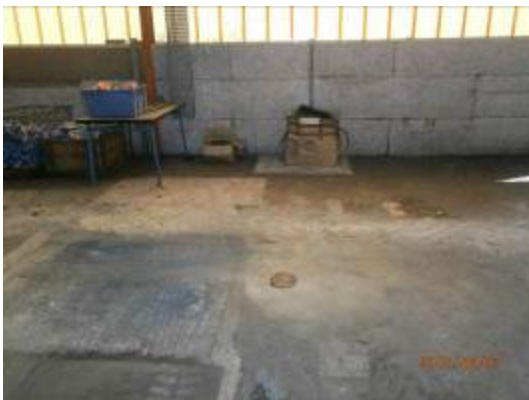
Vue du sondage S5

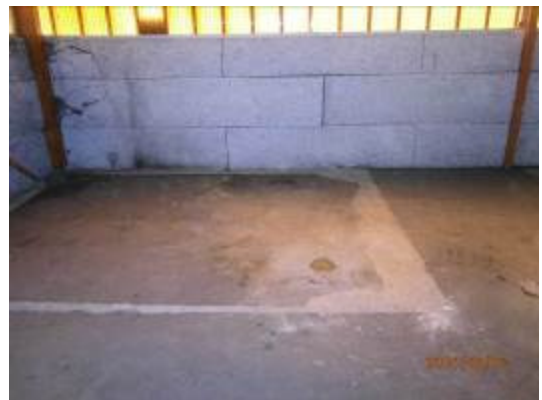
Vue du sondage S6

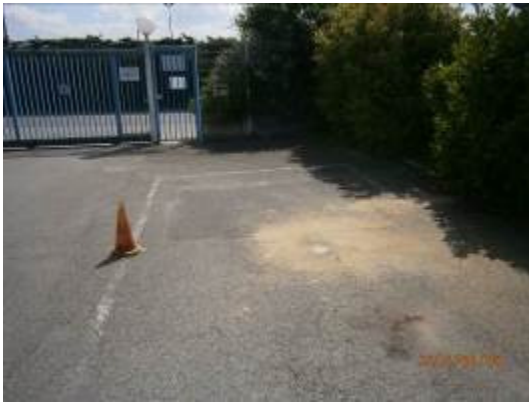
Lors des investigations, plusieurs refus ont été observés. En effet, les sondages S7 et S19 ont été arrêtés pour cause de refus sur la présence supposée de schistes très durs.

Vue du sondage S7

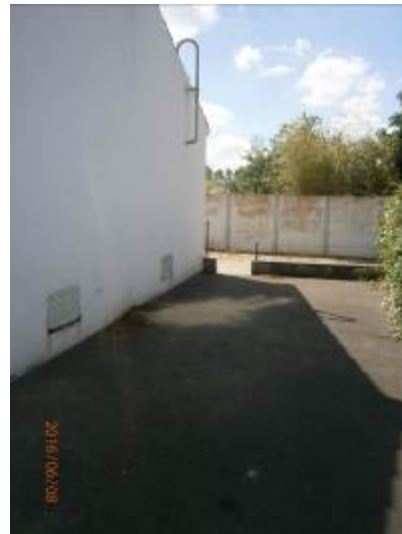
Vue du sondage S8

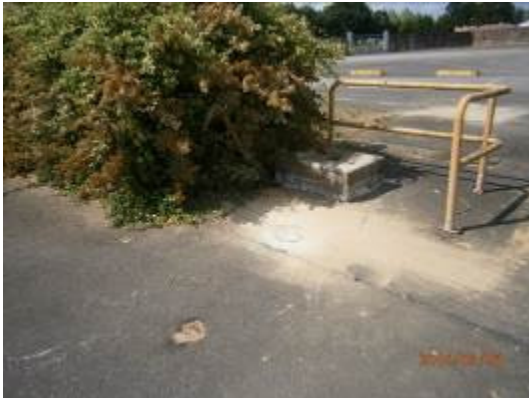
Vue du sondage S9

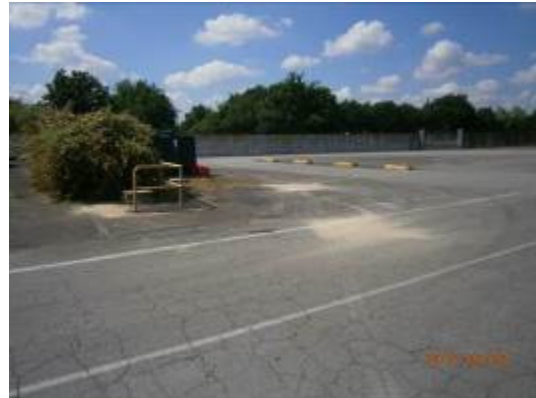
Vue du sondage S10

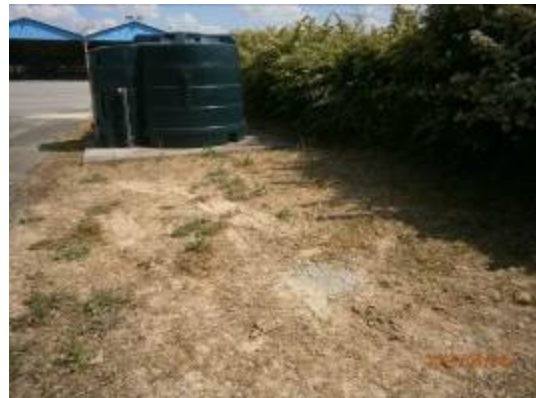
Vue du sondage S12

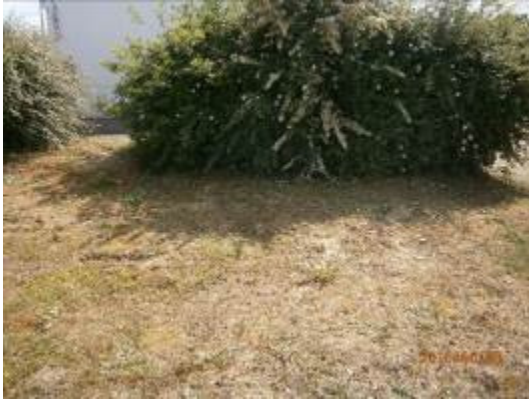
Vue du sondage S13

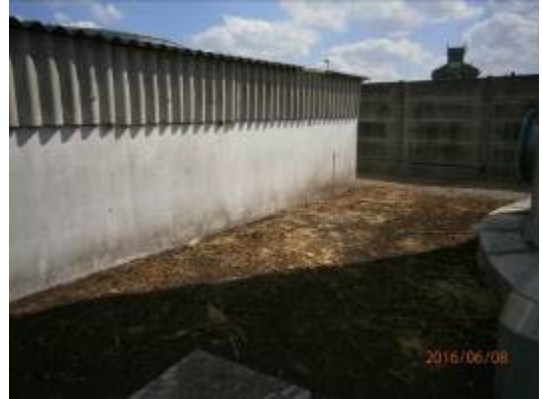
Vue du sondage S14

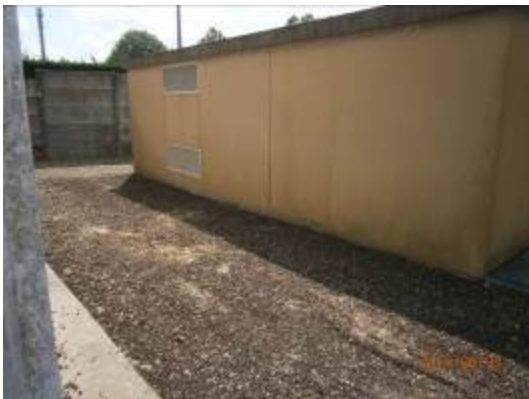
Vue du sondage S15

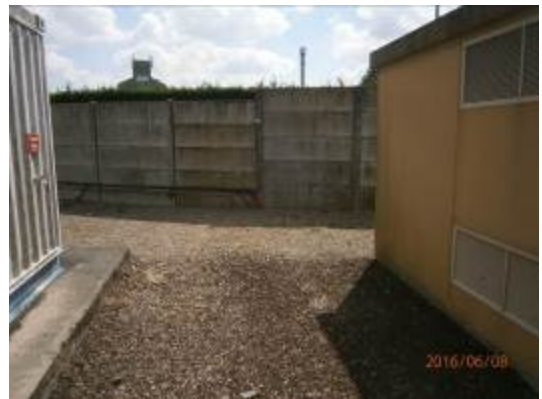
Vue du sondage S16

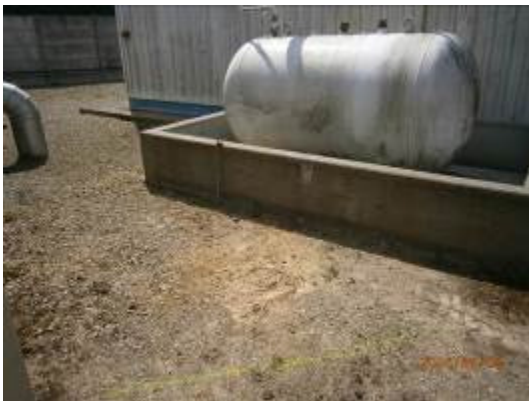
Vue du sondage S18

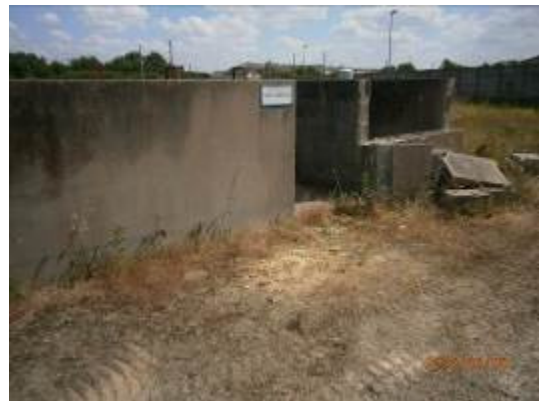
Vue du sondage S19

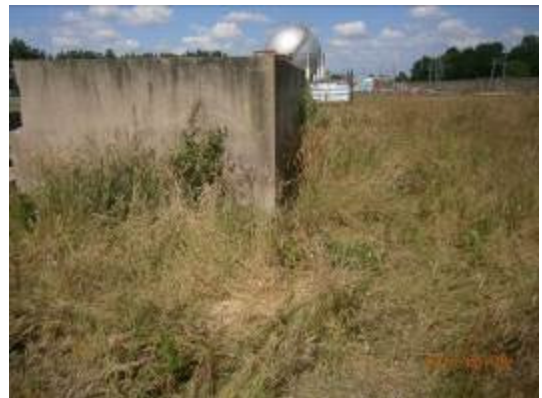
Vue du sondage S20

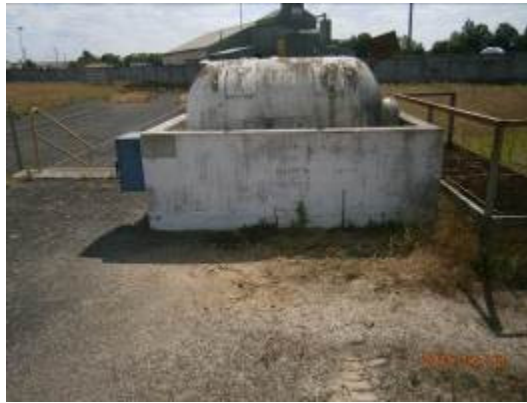
Vue du sondage S22

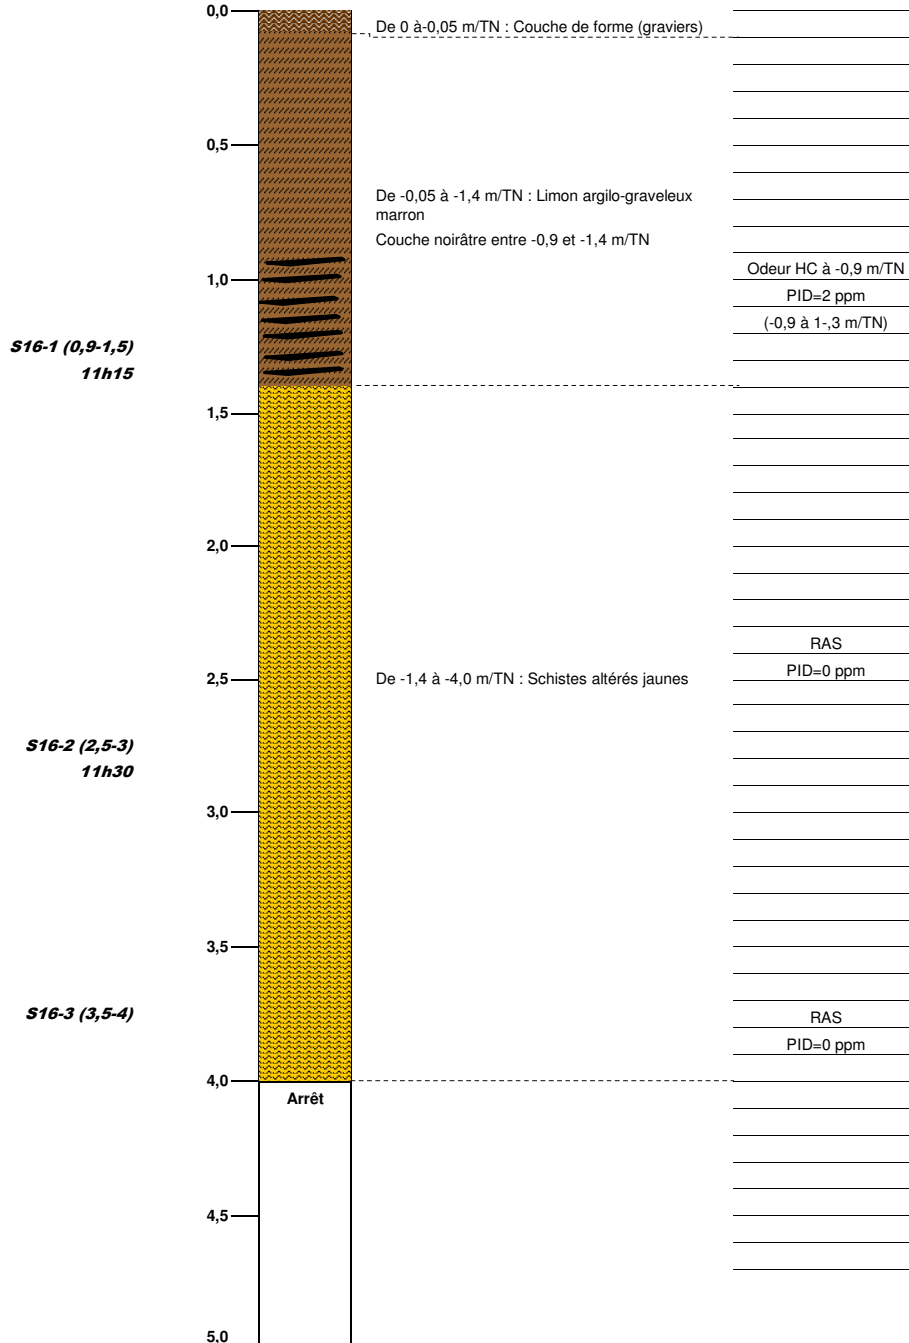
Echantillons et profondeur (m)	Flaconnage	Référence (code-barres)	Mode de prélèvement	Conservation et transport	Analyses
S16-1 (0,9-1,5)	ALU210	V7139937R	Sur la tarière	Glacière réfrigérée	HCV + HCT + HAP + PCB
S16-2 (2,5-3)	ALU210	V7139940L	Sur la tarière	Glacière réfrigérée	HCV + HCT + HAP + PCB
S16-3 (3,5-4)	ALU210	V7139947S	Sur la tarière	Glacière réfrigérée	HCV + HCT + HAP + PCB
