ETS HENRI VICHY

MISSIONS CONT et A260 (Selon NF X 31-620-2)

Site à l'étude : ETS HENRY VICHY – La gare – 19 500 Turenne

Affaire n° : 52196022

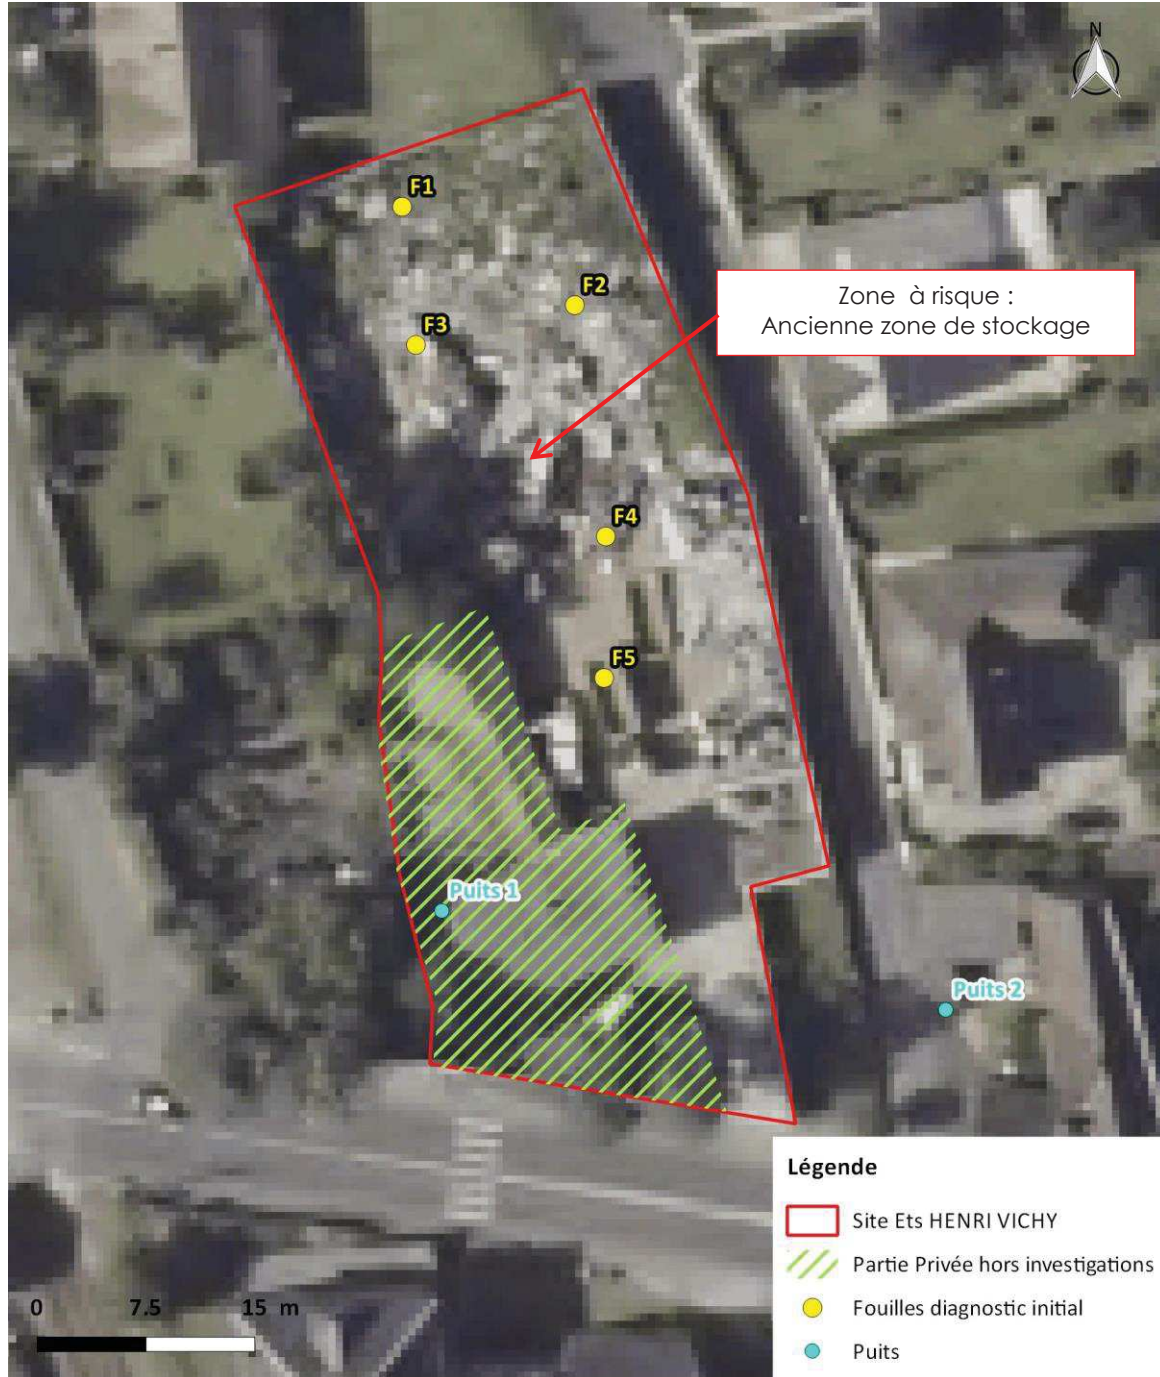
La figure suivante rappelle l'implantation des sondages de sols réalisés en juillet 2016 par DEKRA et la localisation des deux puits prélevés.

ETS HENRI VICHY – La gare – TURENNE (19)	
	Figure 4 : Localisation des fouilles réalisées en juillet 2016 au droit du site	Référence : 52196022
		Source : GEOPORTAIL
		Échelle : voir carte
