# Rapport Sites et Sols Pollués

## Mission INFOS & DIAG

**Mission globale codifiée INFO & DIAG comprenant les missions élémentaires A100, A110, A120, A130, A200, A270 selon la norme NF X31-620**

Chemin de Payssierou  
34000 – BEZIERS

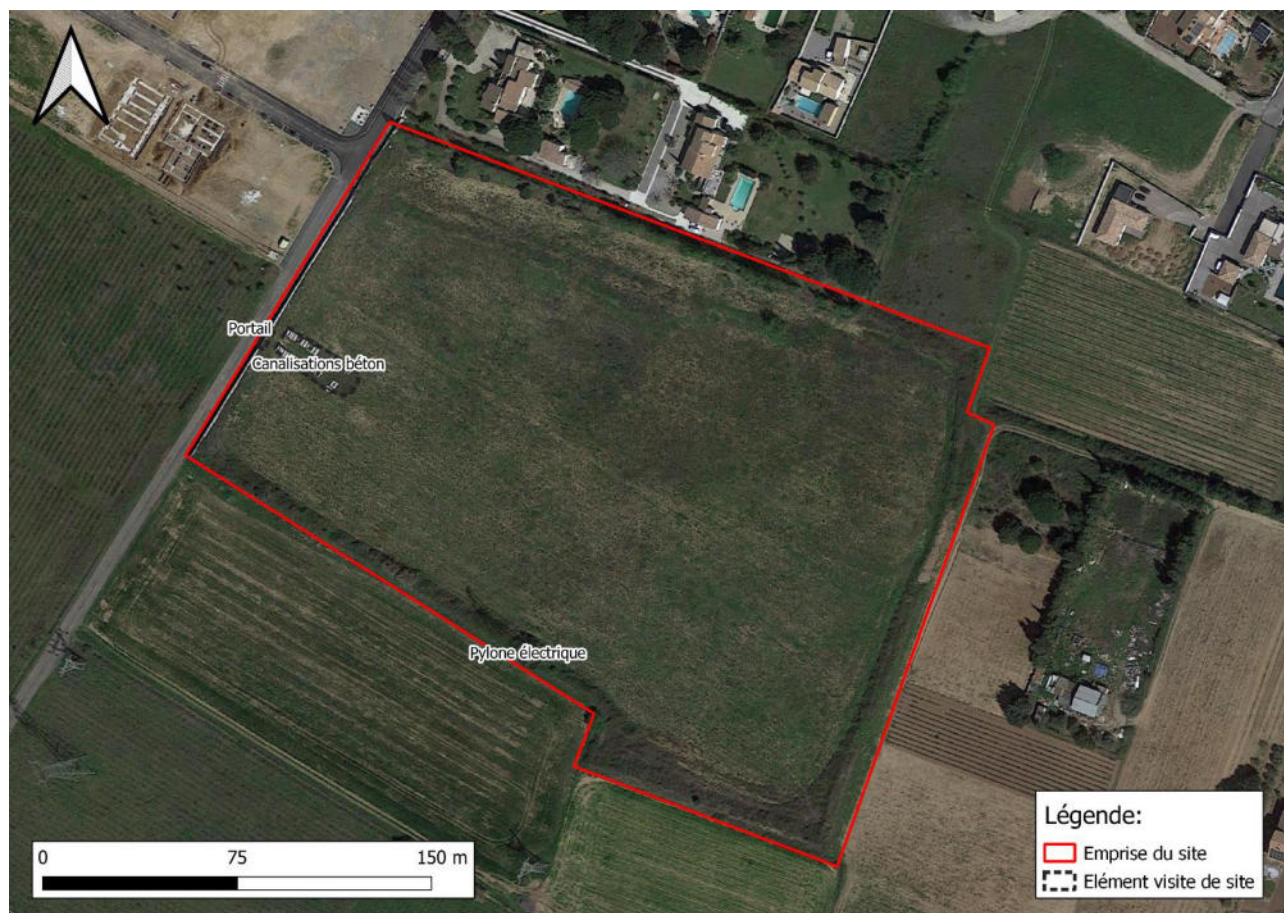
FIGURE 4 : PLAN DE VISITE DE SITE (SOURCE : GOOGLE EARTH)

Les éléments relevés sont présentés sur le plan en Figure 4 et les photographies de visite en Figure 5 ci-après.

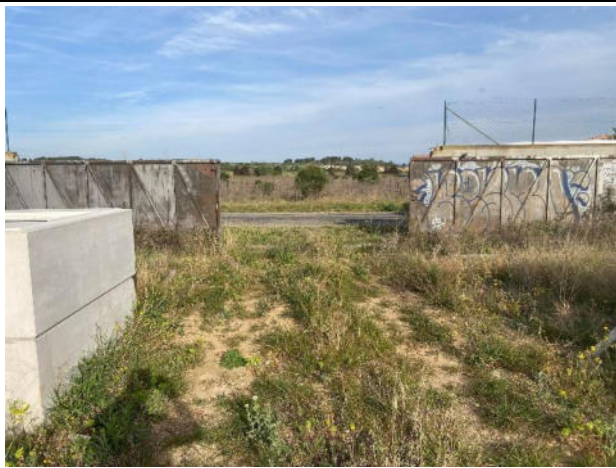
Photographie 1 : Entrée du site

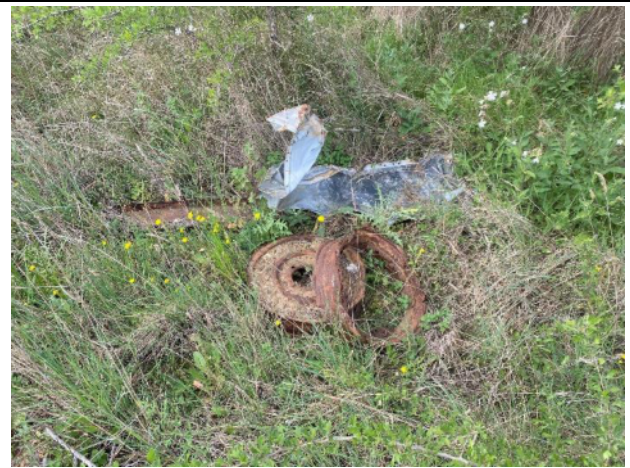
Photographie 2 : Déchets métalliques

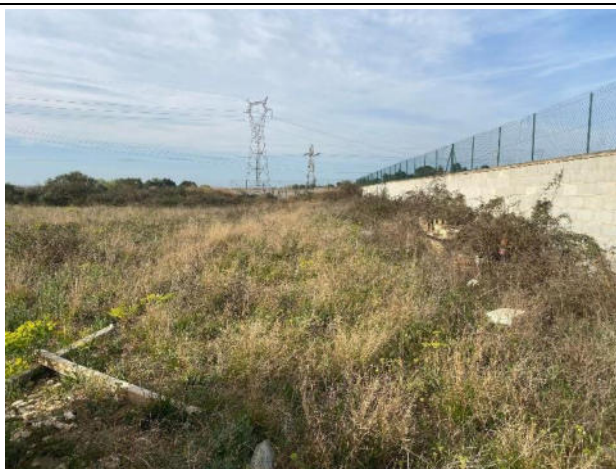
Photographie 3 : Vue générale du site

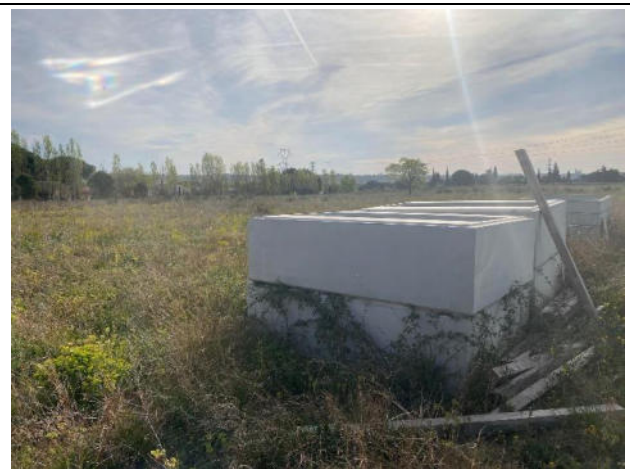
Photographie 4 : Stockage de canalisations en béton

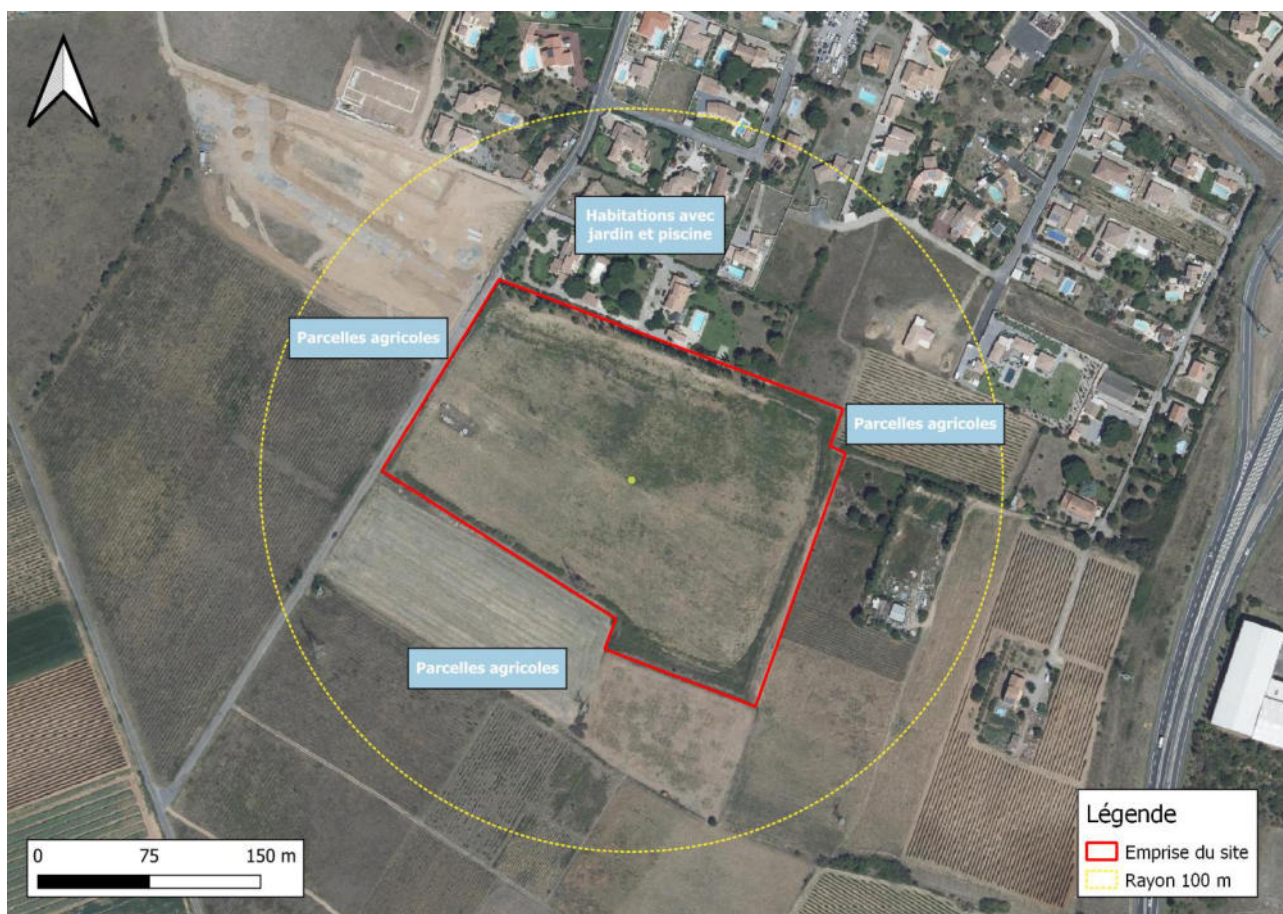
**FIGURE 6 : PHOTOGRAPHIE AERIEENNE DU SECTEUR (SOURCE : GOOGLE MAPS)**

Les usages suivants (et leur sensibilité associée) sont constatés aux abords du site (rayon de 100 m) et présentés sur le plan en Figure 6 :

- > Parcelles résidentielles privées (maisons d'habitation avec jardin et piscine), en bordure Nord – *usage sensible* ;
- > Parcelles agricoles cultivées, en bordure Ouest, Sud et Est – *usage sensible*.

De principe, le voisinage du site est considéré comme sensible compte tenu des usages recensés.

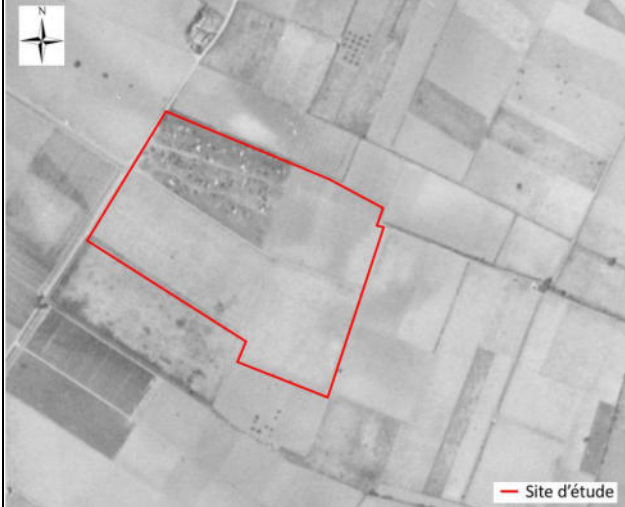
<p><b>Sur site :</b> Début de l'activité de casse automobile au Nord-ouest</p> <p><b>Hors site :</b> Pas de changement significatif</p>
1969

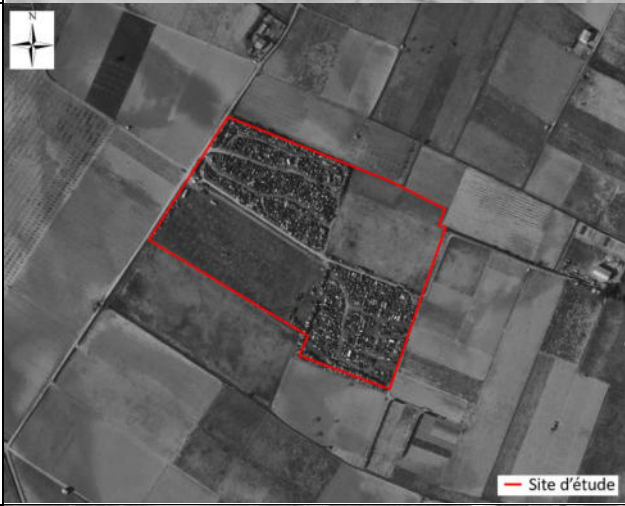
<p><b>Sur site :</b> Agrandissement de la casse automobile</p> <p><b>Hors site :</b> Pas de changement significatif</p>
1978

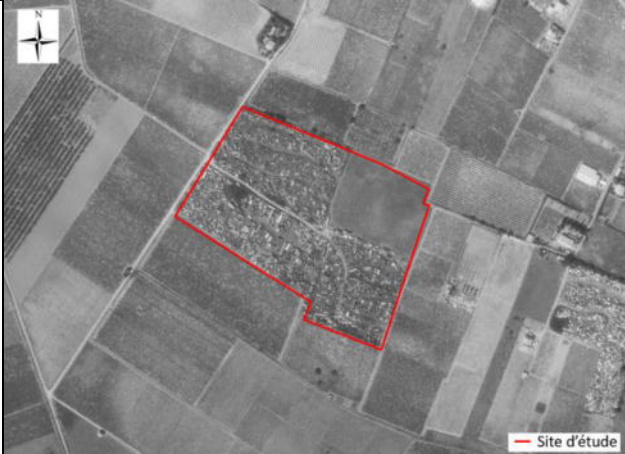
<p><b>Sur site :</b> Agrandissement de la casse automobile sur la totalité de la parcelle.</p> <p><b>Hors site :</b> Pas de changement significatif</p>

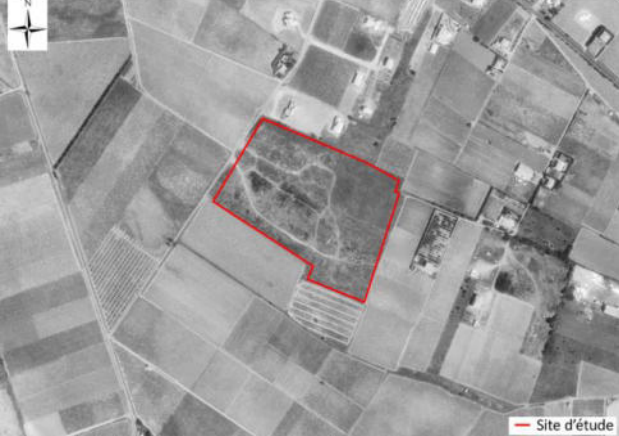
<p><b>Sur site :</b> Fin de l'activité de la casse auto.</p> <p><b>Hors site :</b> Pas de changement significatif</p>
1996

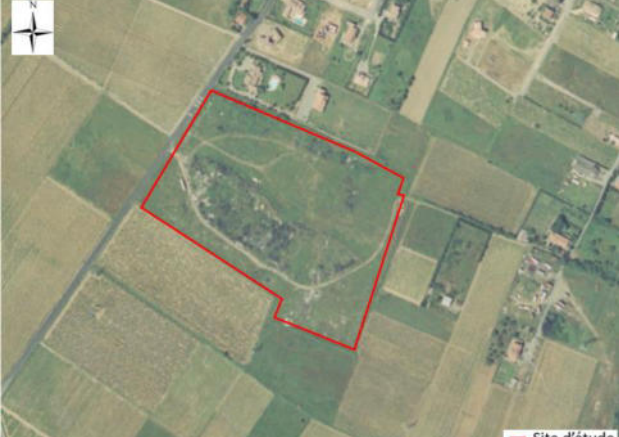
<p><b>Sur site :</b> Pas de changement significatif</p> <p><b>Hors site :</b> Pas de changement significatif</p>
2009

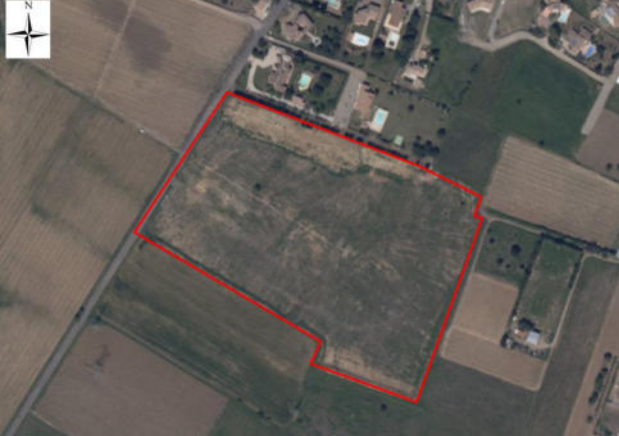
<p><b>Sur site :</b> Pas de changement significatif</p> <p><b>Hors site :</b> Pas de changement significatif</p>

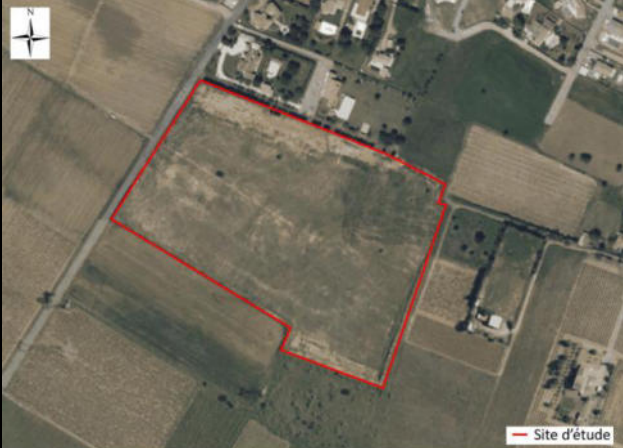
<b>Sur site :</b> Pas de changement significatif  <b>Hors site :</b> Pas de changement significatif

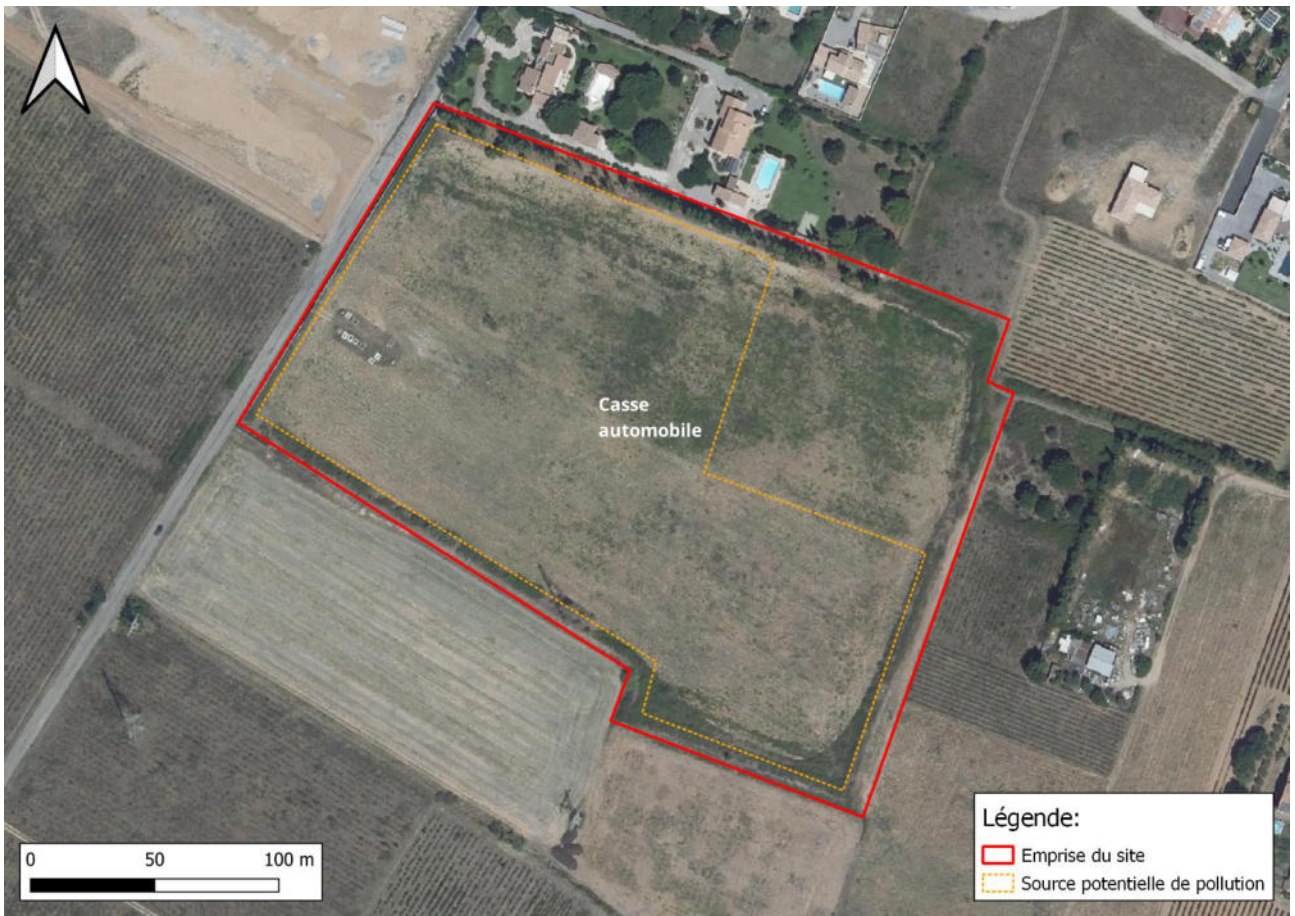
Source	Localisation	Profondeur	Composés traceurs	Actuelle ou passée
Casse automobile	Majorité du site	-	HCTC10-C40 HAP BTEX COHV ETM	Passée

**FIGURE 7 : LOCALISATION DES ACTIVITES / INSTALLATIONS POTENTIELLEMENT POLLUANTES ACCIDENTS POUVANT ETRE A L'ORIGINE D'UNE CONTAMINATION POTENTIELLE**

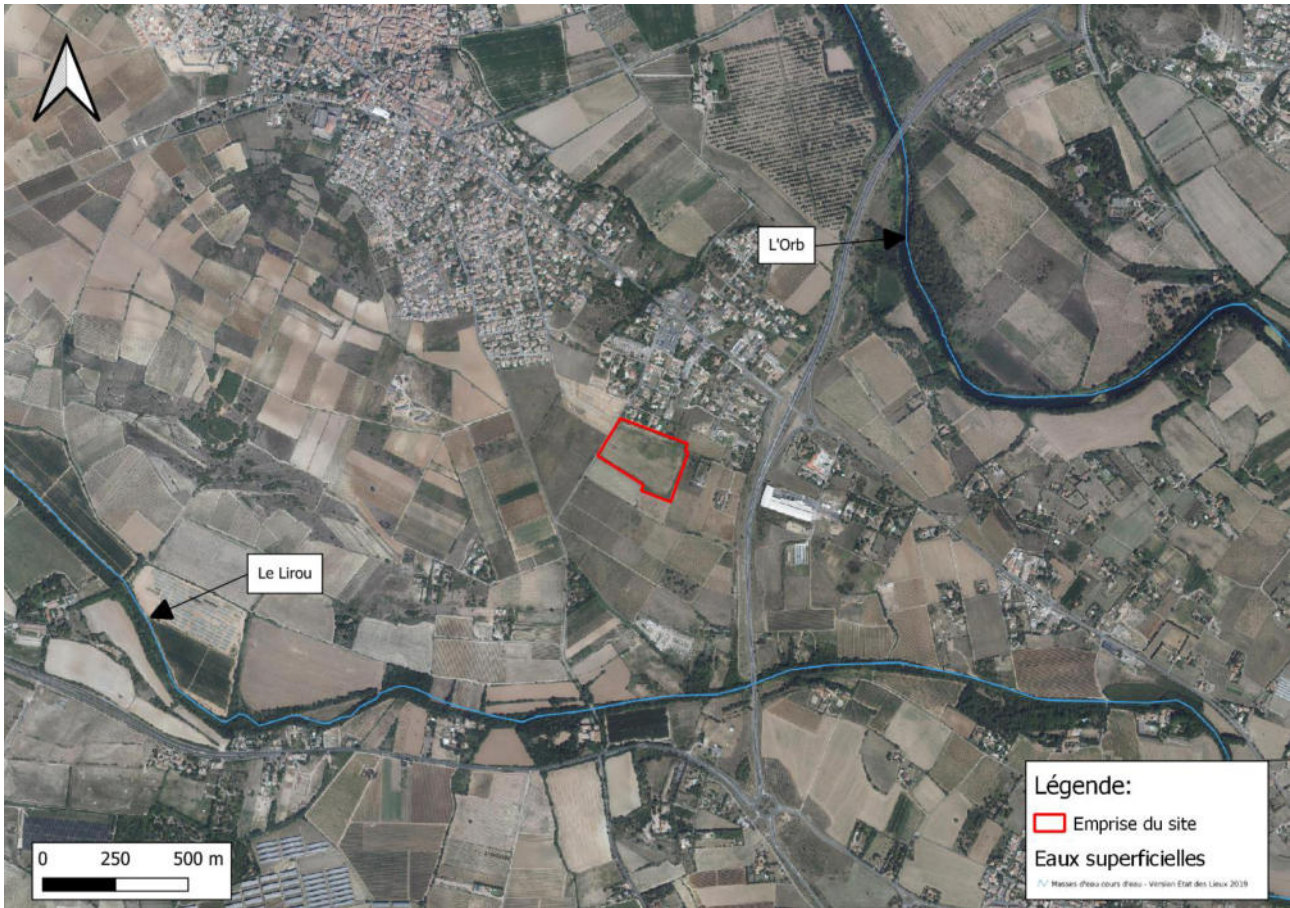
**FIGURE 12 : PRESENTATION DU CONTEXTE HYDROLOGIQUE DE LA ZONE (SOURCE : INFOTERRE)**

Le site est implanté à environ 800 m au Nord de la rivière « le Lirou », et à 1 km à l'Ouest du fleuve « l'Orb », comme le montre la Figure 12.

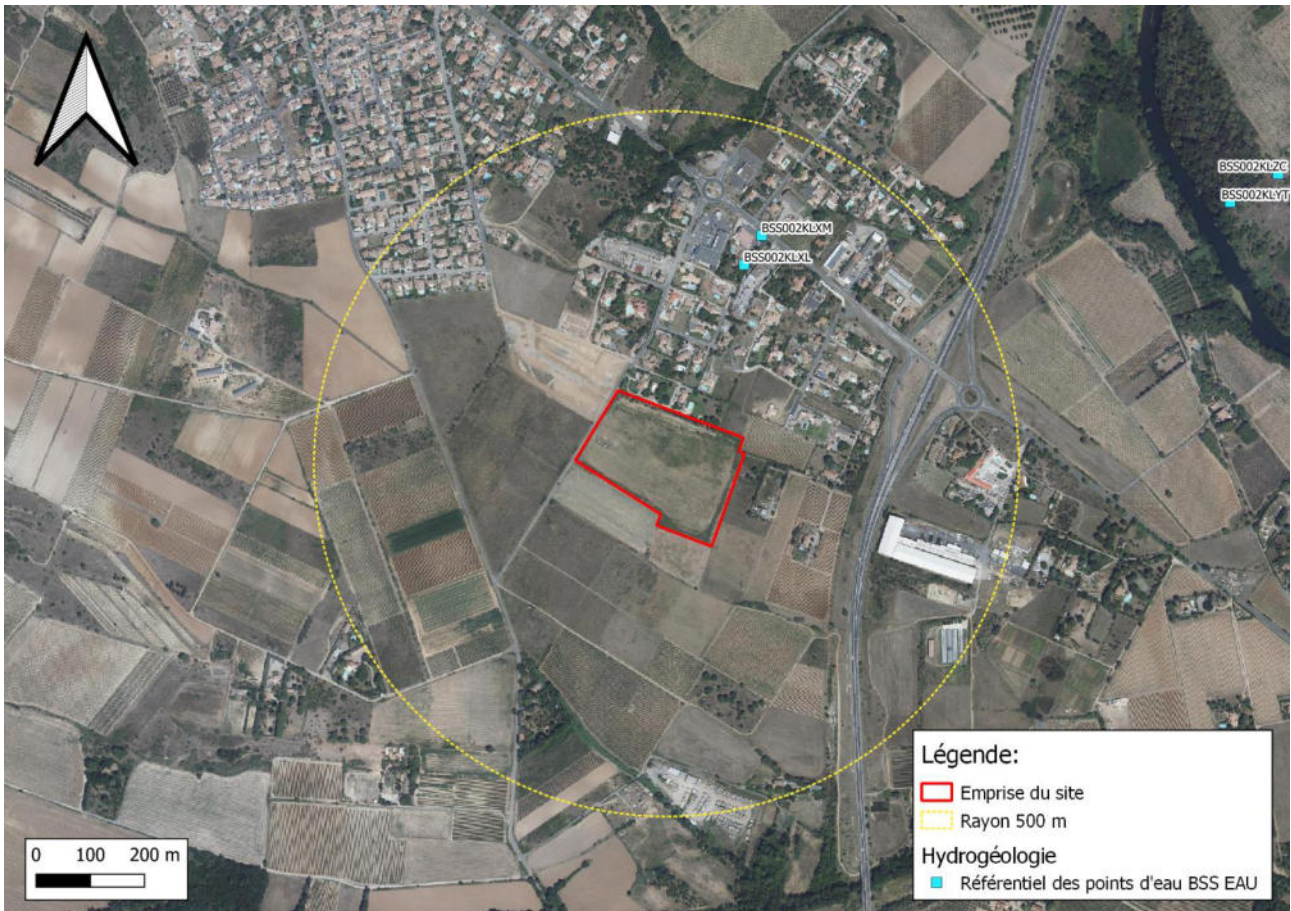
**FIGURE 19 : LOCALISATION DES OUVRAGES DE SURVEILLANCE IDENTIFIES DANS UN RAYON DE 500 M DU SITE (SOURCE : INFOTERRE)**

D'après les constats effectués lors de la visite de site et l'examen de l'ensemble des sources et documents consultés, 2 ouvrages de surveillance ont été identifiés au voisinage du site. Il s'agit des ouvrages suivants, dont la localisation est présentée en Figure 19 :

- > Piézomètre [BSS002KLXL] situé à 300 m du site, en amont ;
- > Piézomètre [BSS002KLXM] situé à 350m du site, en amont.

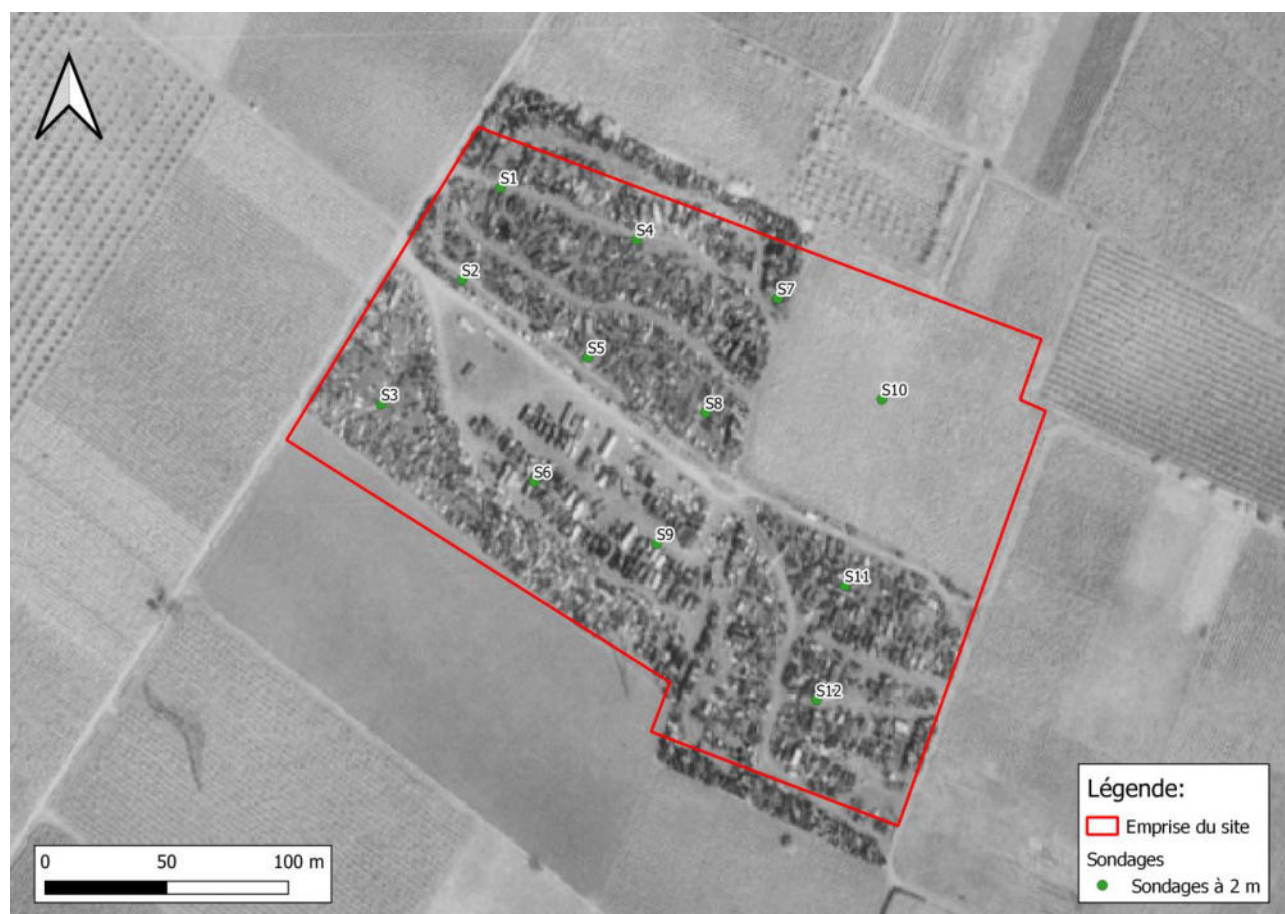
FIGURE 21 : PLAN PREVISIONNEL DES INVESTIGATIONS

TABLEAU 12 : INVESTIGATIONS PROPOSEES			
Localisation	Analyses	N° de sondages	Profondeur à atteindre
Ouest du site	HCTC10-C40 HAP BTEX COHV ETM	S1, S2, S3, S4, S5, S6	2 m
Est du site	HCTC10-C40 HAP BTEX COHV ETM	S7, S8, S9, S10, S11, S12	2 m

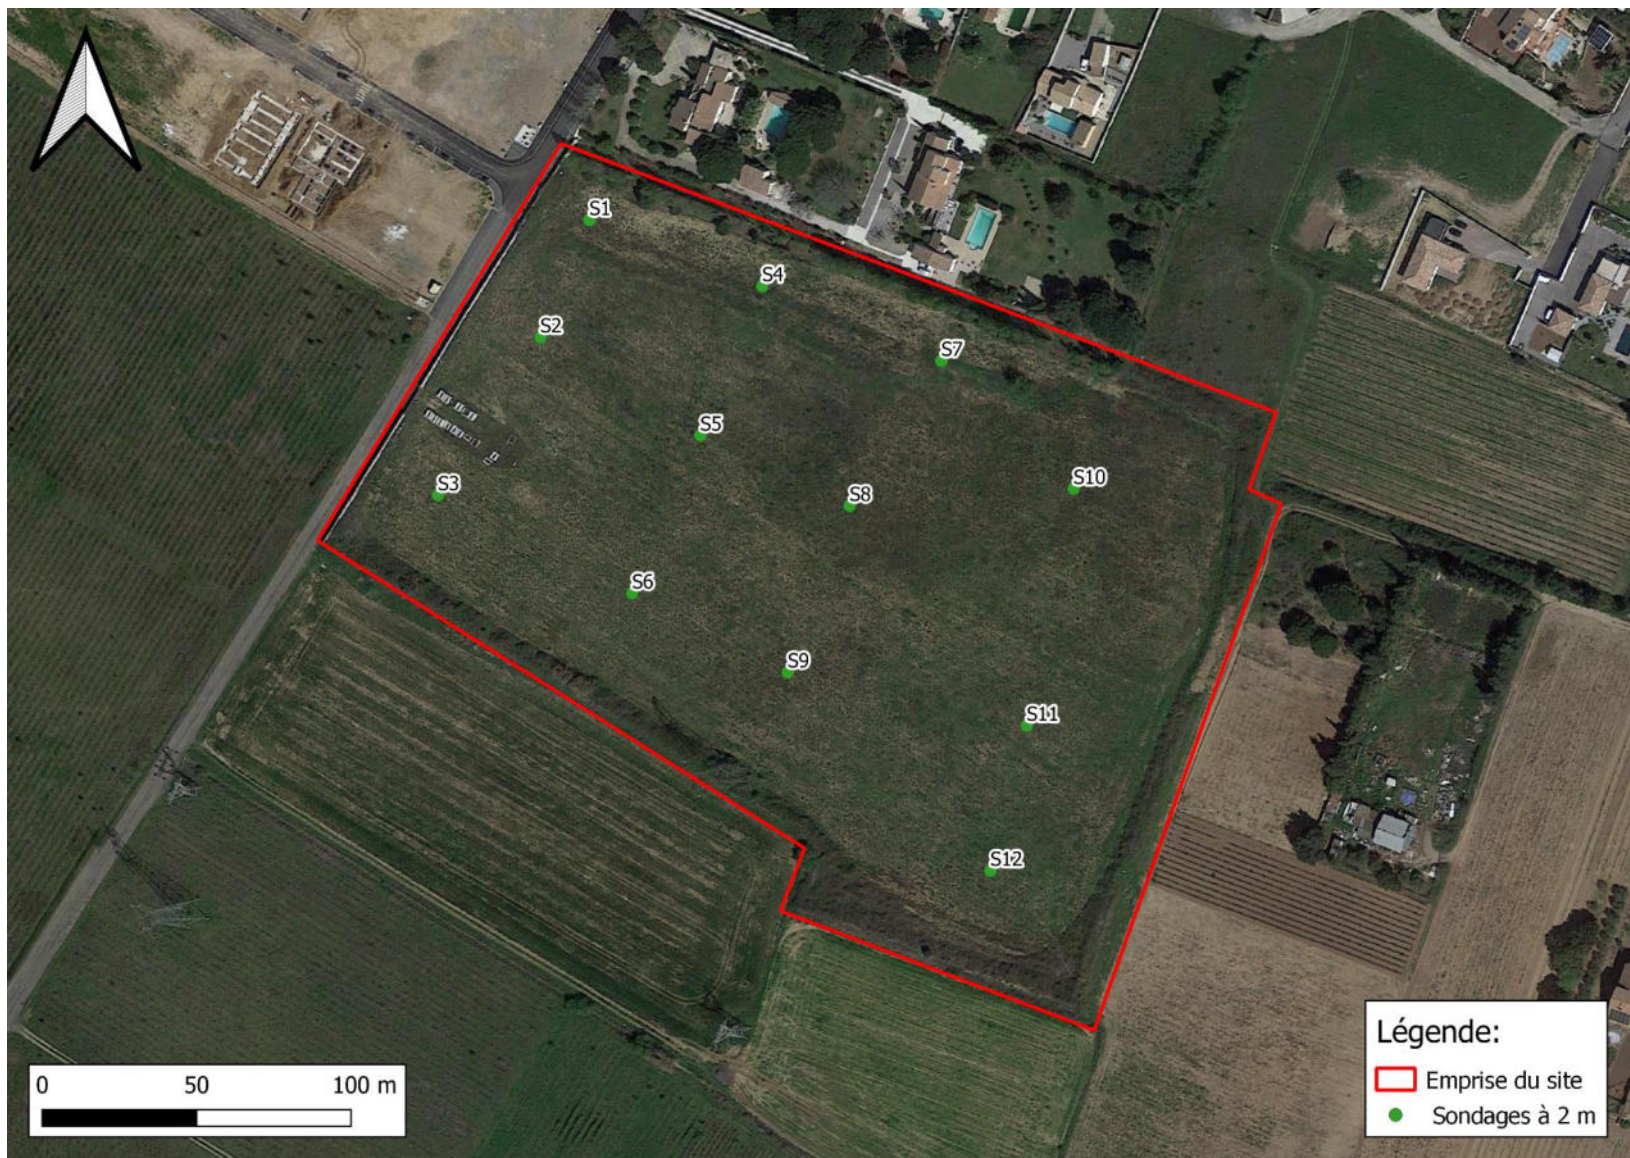
FIGURE 22 : PLAN DES INVESTIGATIONS SUR LES SOLS

Le plan d'investigations sur les sols est présenté en Figure 22 ci-après.

Lorsque les prélèvements ont été effectués, les sondages ont été rebouchés avec les cuttings non prélevés.

Les investigations réalisées par SOCOTEC Environnement ont permis la constitution de 23 échantillons de sols, prélevés par tranche de 1 m ou par horizon organoleptiquement différent. Les échantillons ont été prélevés et conditionnés comme indiqué dans le paragraphe 5.2.
