# ÉVALUATION ENVIRONNEMENTALE DES SOLS

(MISSIONS A100-A110-A120 ET A200)

1 rue Emile DESVAUX  
14500 VIRE

| GENERALITES | |
|---|---|
| <b>Projet</b> | Réhabilitation d'un garage automobile |

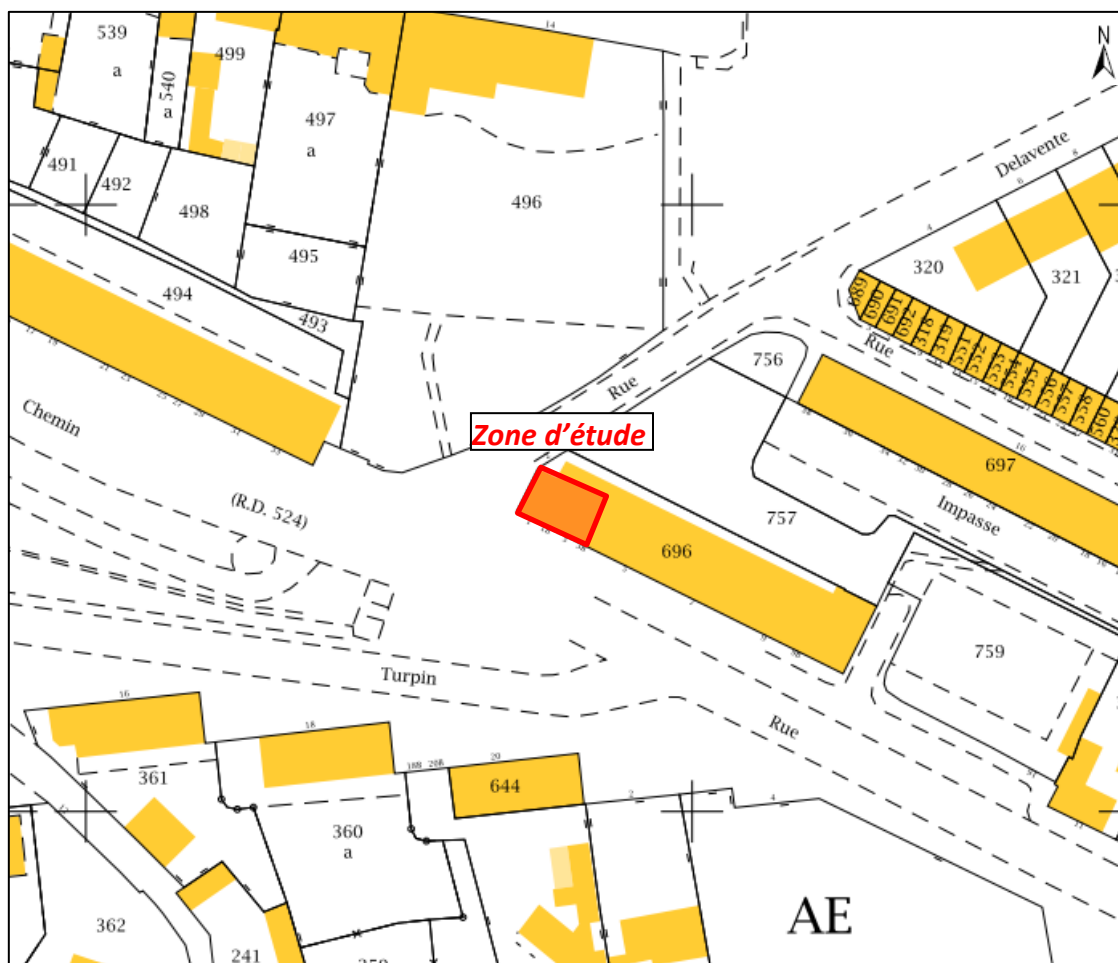
Figure 3 : Plan cadastral de la zone d'étude (cadastre.gouv)

La zone d'étude se trouve sur une partie de la parcelle n° 696 de la section AE, et occupe une emprise d'environ 150 m<sup>2</sup>.

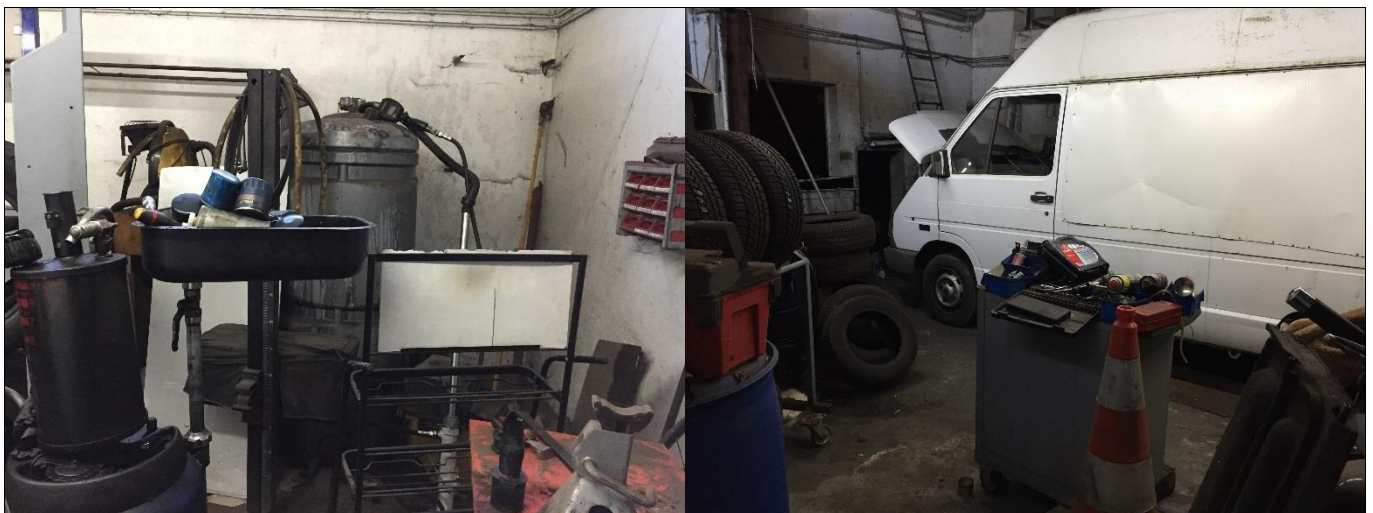
Photographie 1 – Cuve à huile

Photographie 2 – Pont relevable

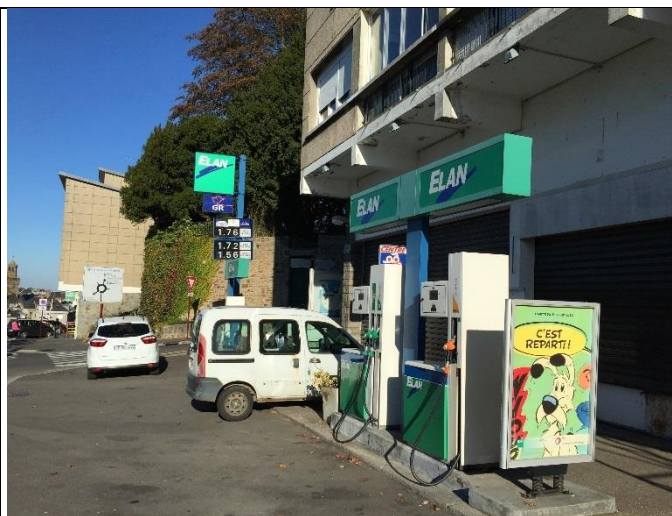
Photographie 4 – Pompes à carburants

Nous rappelons par ailleurs qu'aucun sondage n'a été réalisé en extérieur à proximité des cuves enterrées / citernes et pompes à carburants. Ces éléments sont également susceptibles d'avoir généré une pollution dans les sols de surface.

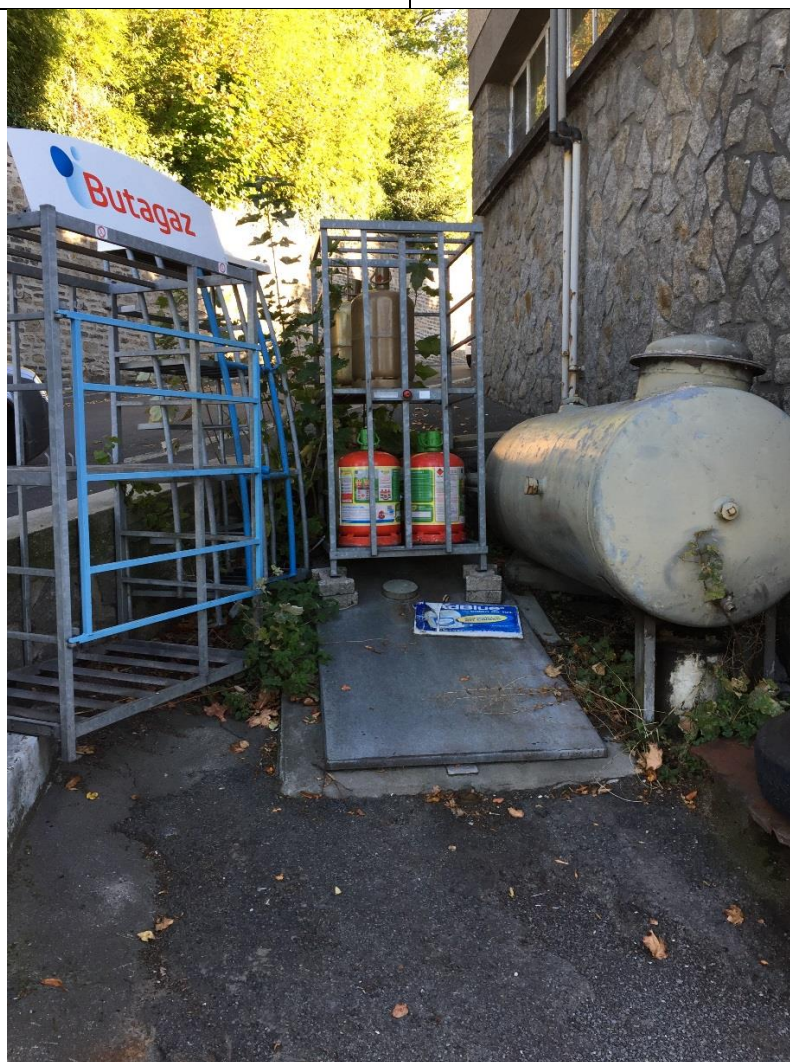
Photographie 5 – Citerne, cuve enterrée, bouteilles de gaz

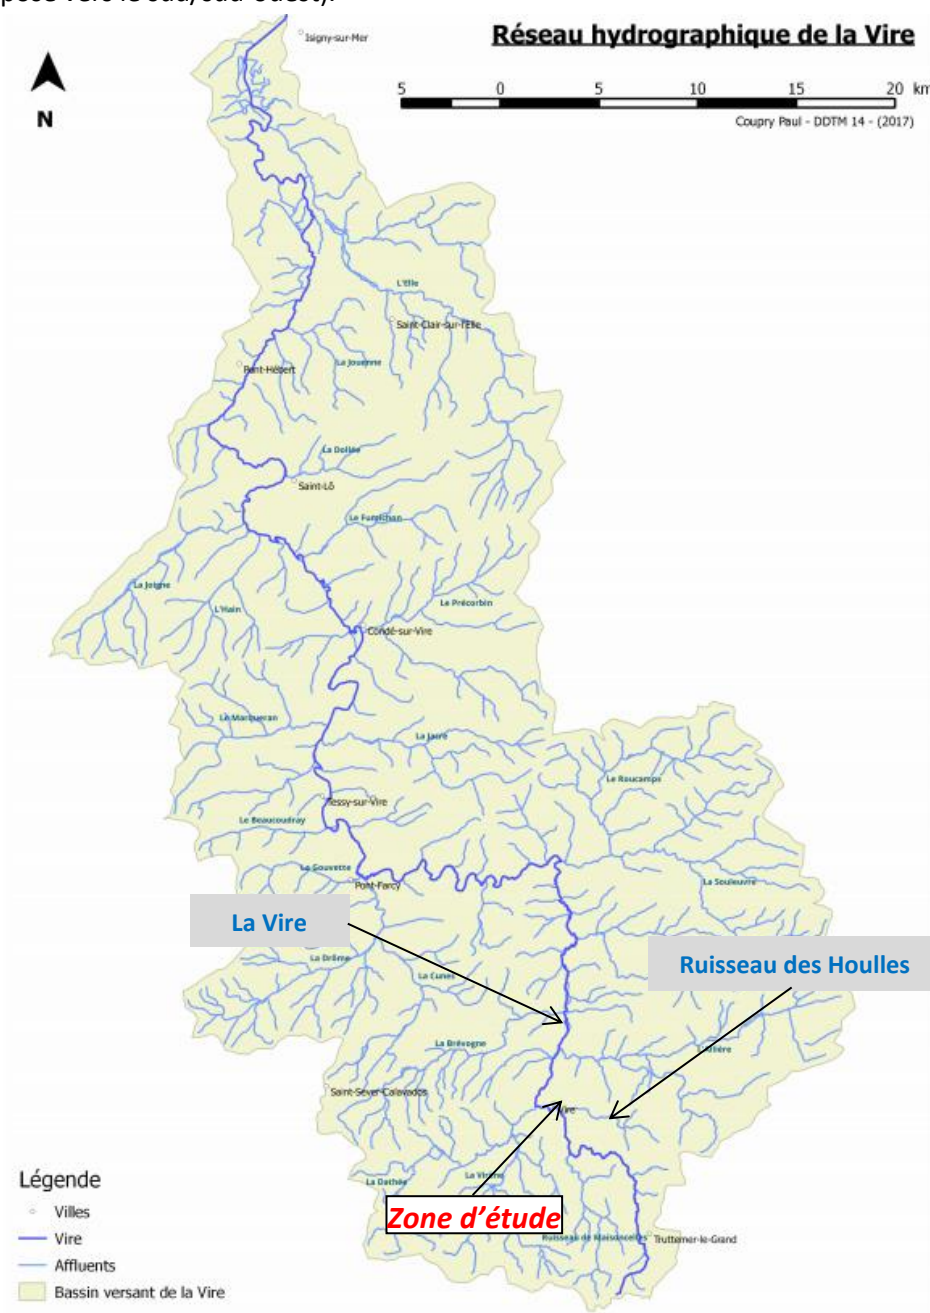
**Figure 17 : Réseau hydrographique de la Vire**

Ces cours d'eau sont potentiellement vulnérables vis-à-vis du site d'étude car situés en aval hydraulique (sens d'écoulement supposé vers le sud/sud-ouest).

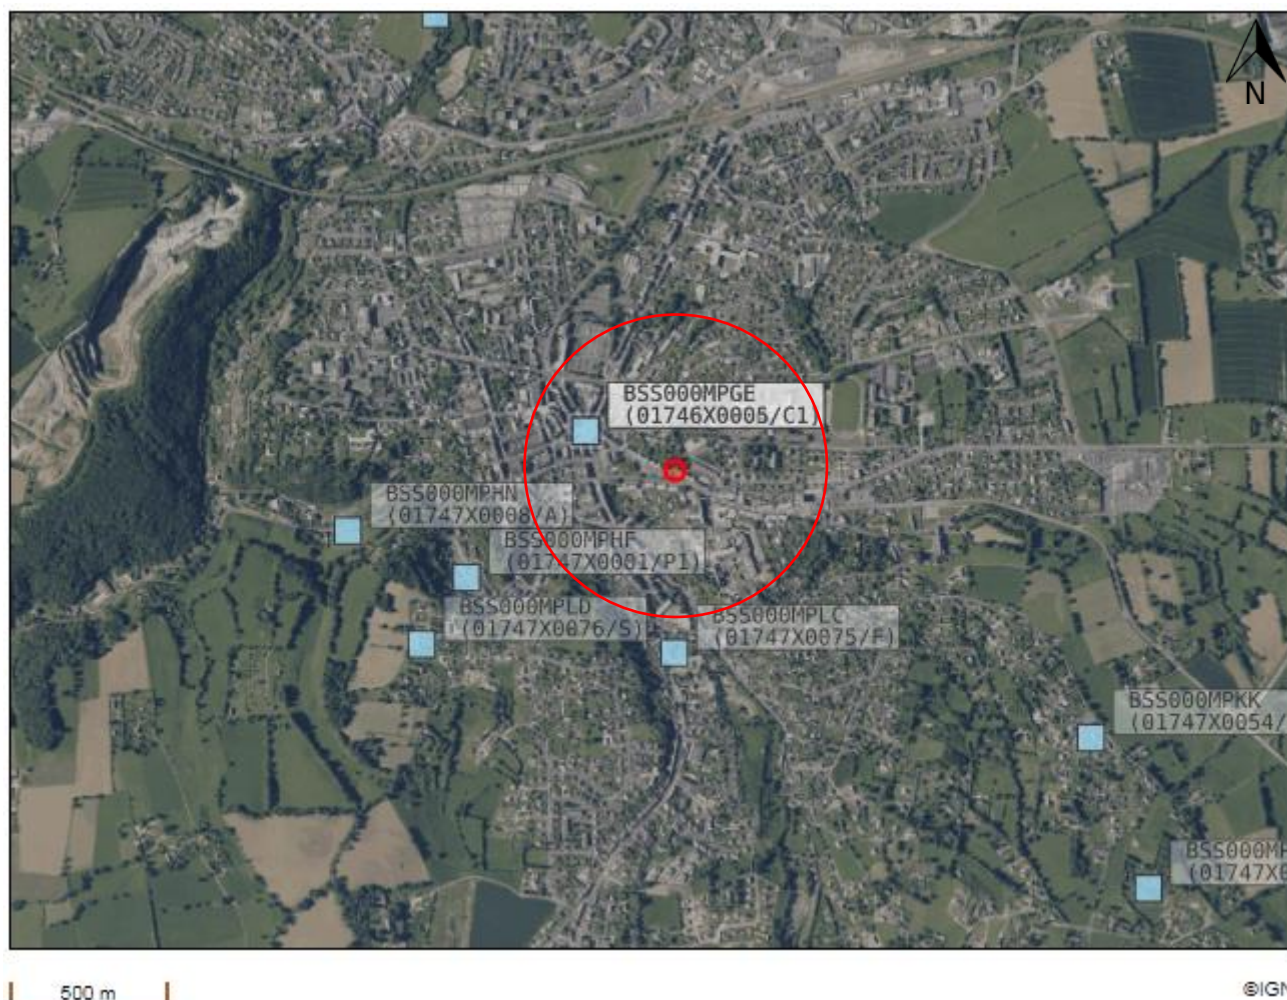
Figure 19 : Localisation des points d'eau à proximité du site d'étude (BRGM)

D'après la Banque de données du Sous-Sol, 1 point d'eau est recensé sur la commune de Vire dans un rayon d'environ 500 m autour du site d'étude. Toutefois, sa position n'est vraisemblablement pas exacte.
