# DADT du puits CASSOURAT-1 (CAT-1)

**Périmètre d'exploitation :** Cassourat  
**Puits :** CAT-1  
**Objet :** Déclaration d'Arrêt Définitif de Travaux miniers

**Référence du document :** 230315-RAP-R-LO-EFRA00013-MRA1-CAT1-DADT-V1

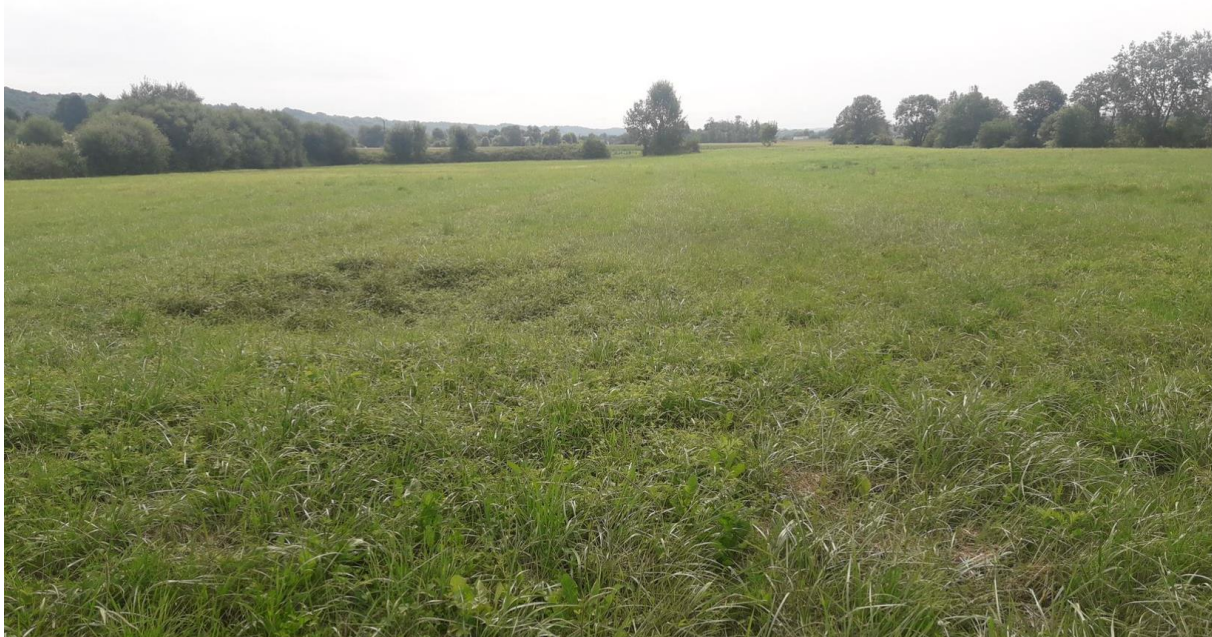
On notera qu'aujourd'hui il ne reste plus aucune installation de surface ni aucune trace des anciennes activités du puits sur le site de CAT-1 (à l'exception d'un ouvrage bétonné au sud-est du site).

La photo ci-dessous permet de rendre compte de l'état actuel du site, suite à la remise en état.
