II. CHAPITRE 2 : RAPPEL DES ETUDES REALISEES

La présentation du contexte du site détaillée dans ce chapitre est issue du « Diagnostic de l'état des milieux », AIC Environnement, référence R/14-0004-ESBLY du 11 avril 2014.

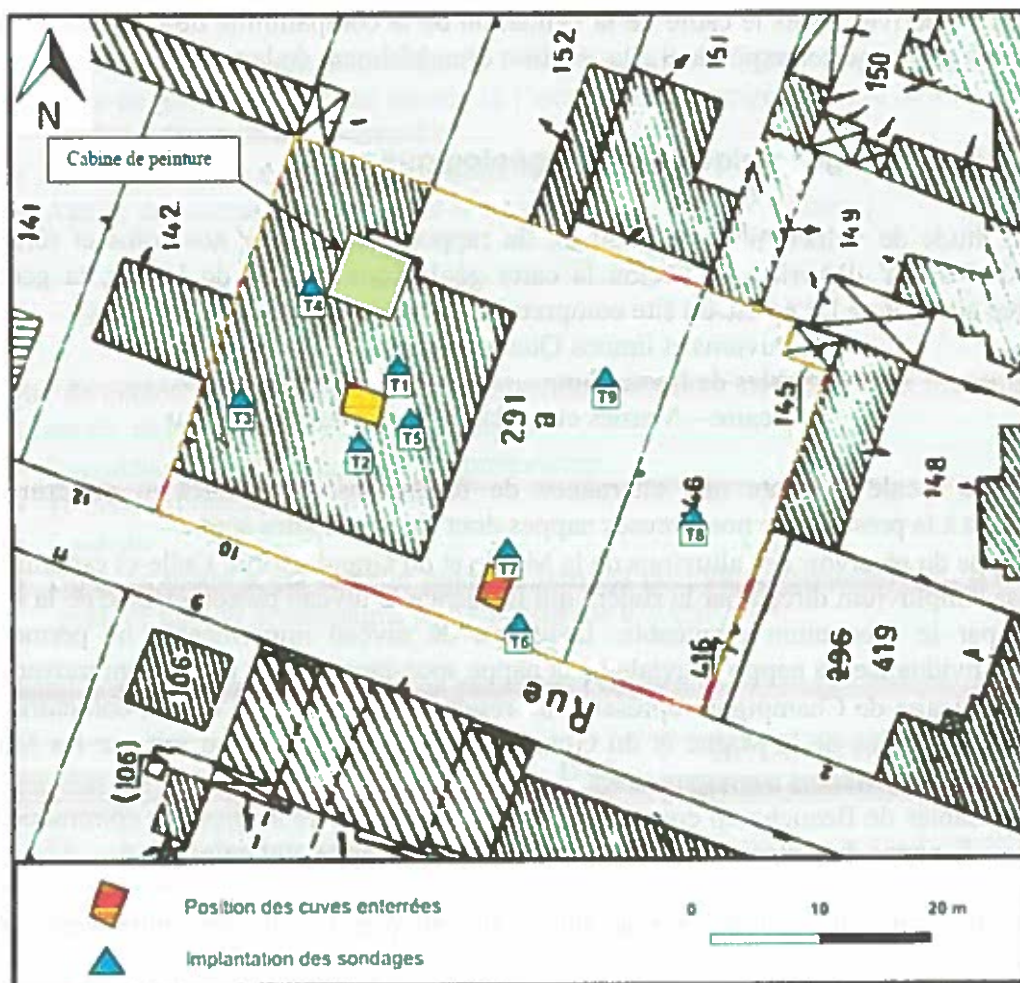
• Figure 2 : Emprise du site et emplacement des sondages (Avril 2014)

Le site d'étude se trouve au 10 rue Jules Lopard et occupe les parcelles n°146 et 291 de la section 4 du cadastre d'Esblly (77). Le site d'une superficie d'environ 2157 m² comprend actuellement un garage automobile et un terrain vague.
