DOSSIER DE RECOLEMENT

TRAVAUX DE REHABILITATION DU SITE LA057

LACQ (64)

Version 2 – 18/09/2019

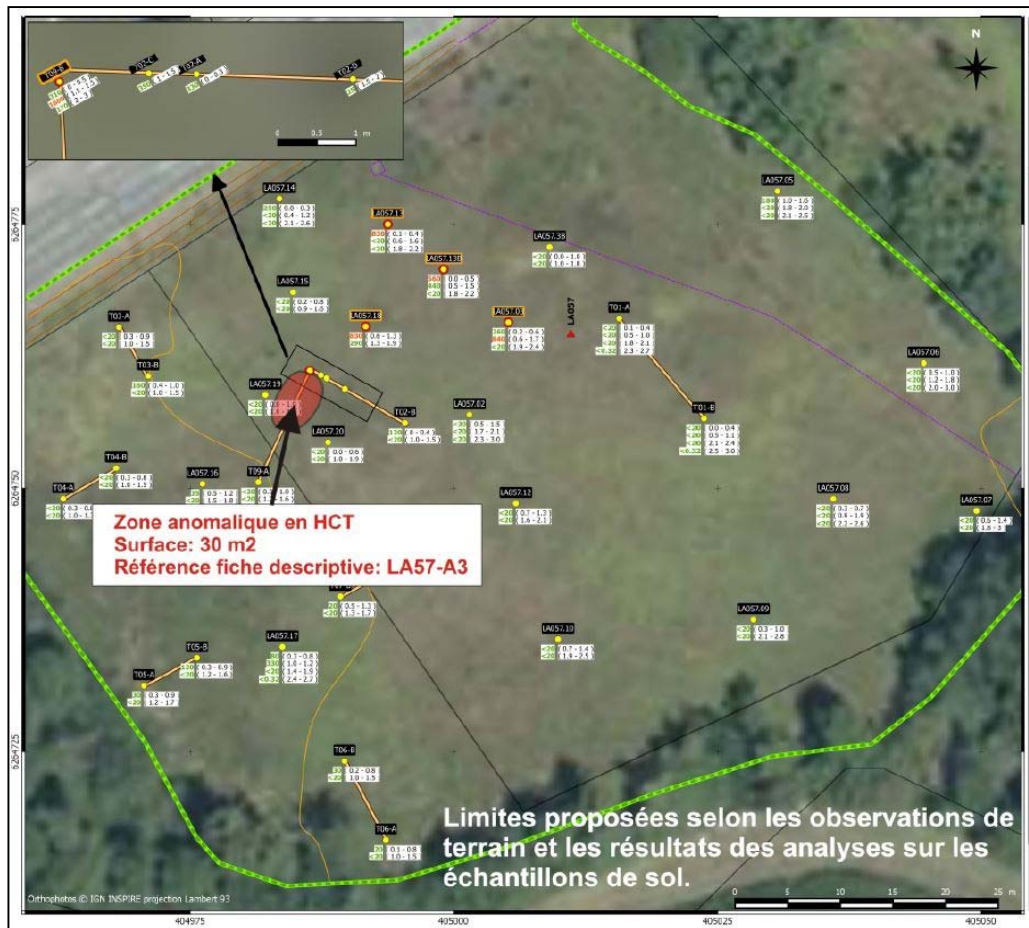
Figure 4 : Plan de la zone impactée identifiée à l'issue du diagnostic sol

Les investigations réalisées dans le cadre de cette étude ont mis en évidence une zone présentant des anomalies en hydrocarbures décrite de façon synthétique dans le Tableau 3 et localisée sur la Figure 4.

Référence Zone (Secteur)	Pollution la plus significative (Valeur max en mg/kg)	Répartition / Profondeur (m)	Epaisseur (m)	Surface (m ²)	Volume estimé avant travaux (m ³)
Zone du collecteur	HCT (1 600)	1,0 - 1,5	0,5	30	15 m3

Les études ont montré par ailleurs la présence de deux impacts résiduels ponctuels légèrement supérieurs au seuil de référence de 500 mg/kg :

- au droit de l'ancienne zone « plateforme » (2 échantillons) ;
- au droit sur l'ancienne zone « parking » (2 échantillons).

L'analyse du bilan cout-avantage des différentes solutions de gestion étudiées pour ce site a amené à retenir la solution d'excavation et d'élimination hors site de la zone « collecteur » et le maintien en place des zones d'impacts résiduels (zones « plateforme » et « parking »).

Le plan prévisionnel de la zone impactée à purger est présenté en Annexe 5 (Etat initial des sols avant travaux de réhabilitation) et dans la Figure 4.

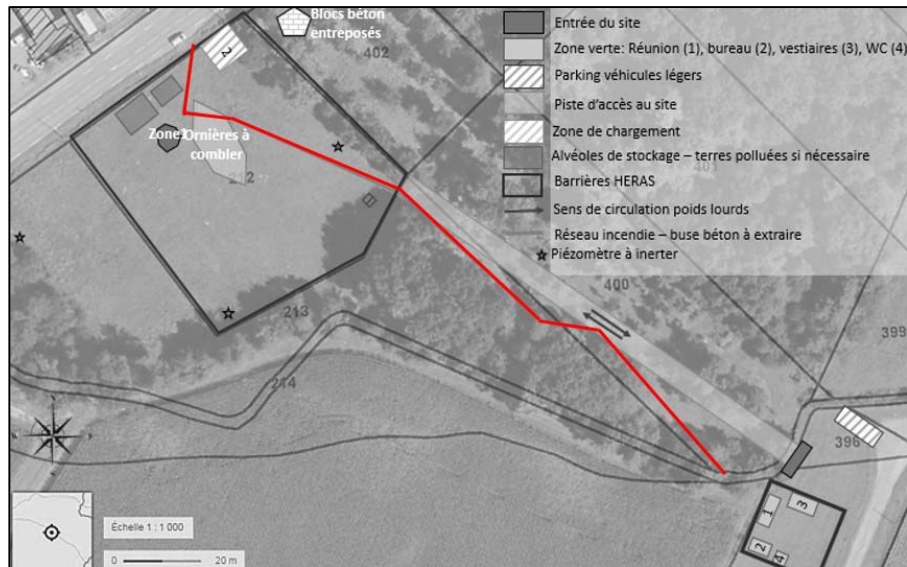
Figure 7 : Plan général de la canalisation à déposer

La canalisation incendie traversant le site (cf. Figure 7) a pu être retirée et découpée en tronçons de 6 m (cf. Figure 8).

Les extrémités de la canalisation ont ensuite été rebouchées selon le mode opératoire suivant :

- découpe à la scie sabre des extrémités pour avoir une coupe droite ;
- mise en place d'un bouchon de mortier gras sur 50 cm dans la canalisation (cf. Figure 9) ;
- mise en place d'un bouchon PVC PN 110 pour obturer le tout ;
- relève de la position par le géomètre.

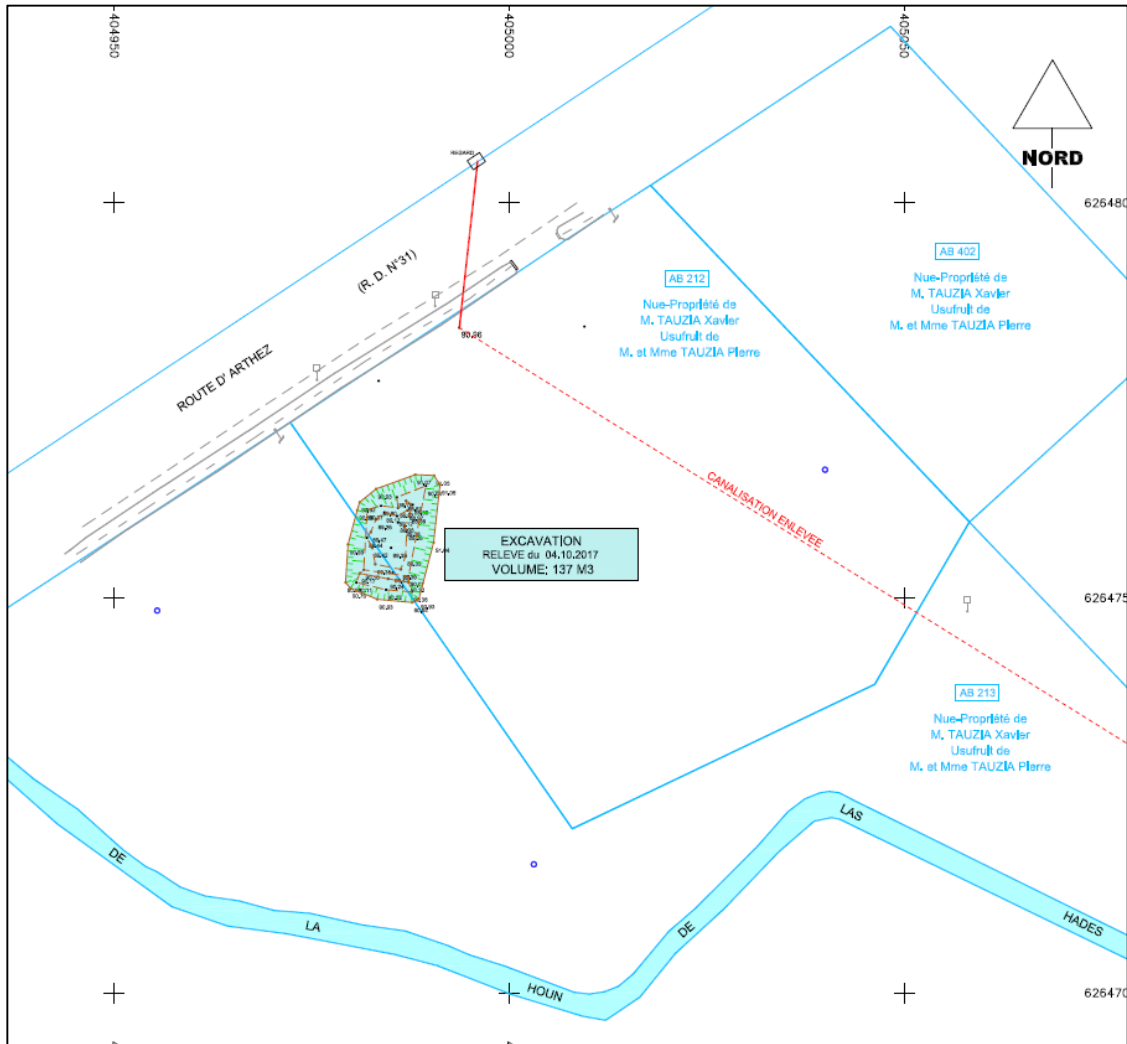
Figure 11 : Plan des excavations réalisées dans le cadre des travaux de réhabilitation

Le relevé topographique des zones terrassées dans le cadre des travaux de réhabilitation est présenté dans la Figure 11 et en Annexe 3.

On notera la présence de l'extrémité de la canalisation incendie coupée et bouchée en limite nord du chantier. Cet ouvrage est localisé sur la Figure 11 et sur le plan d'état des lieux final après travaux présenté en Annexe 4.
