Compte Rendu d'Intervention Terminée

L'ADEME a été sollicité par la DREAL le 27 juillet 2010 dans le cadre de la mise en sécurité du site de WFGF à Saint-Just-Saint-Rambert (42), ancienne société d'usinage de produits ferreux. Cette sollicitation étant intervenue à la suite du signalement par le maire de Saint-Just-Saint-Rambert d'une pollution de la rivière « le Furan » dont l'origine était un écoulement de produits toxiques issus du regard d'eaux pluviales de la société WFGF. L'ADEME a assuré une première série d'opérations de maîtrise d'ouvrage dans le cadre de l'APTO d'urgence impérieuse n°750/2010/DDPP du 3 décembre 2010 du Préfet de la Loire qui prescrivait :

Le présent document correspond au nouveau CRIT relatif aux opérations complémentaires réalisées entre 2018 et 2022 conformément à l'APTO n°122/DDPP/2017 du 22 mars 2017 qui prescrivait à l'ADEME de :

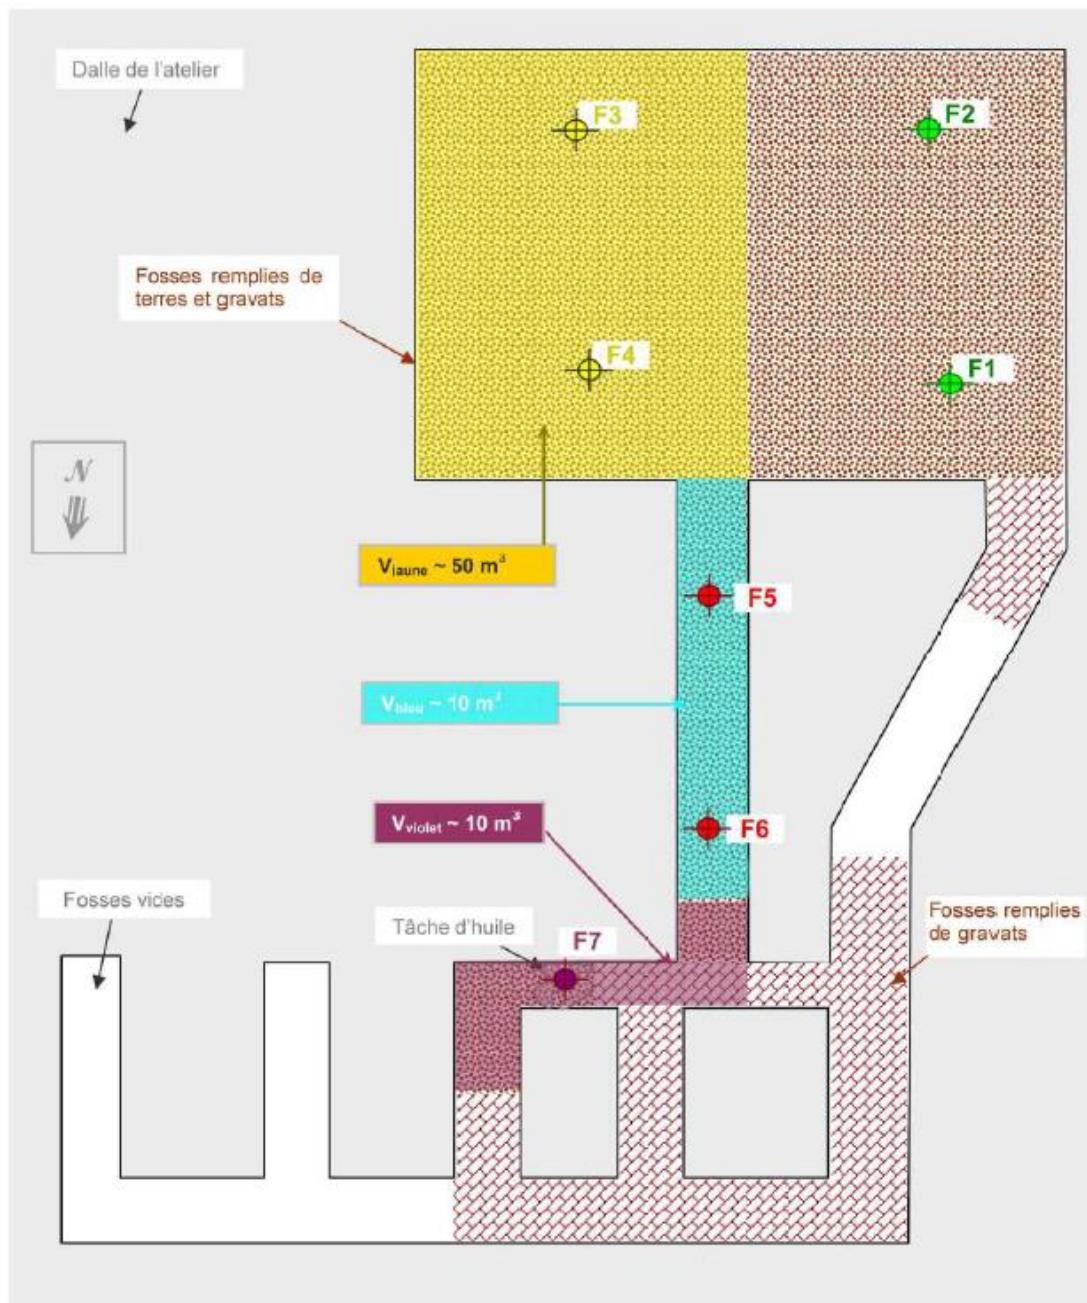
Figure 11 - Plan de terrassement initial (source : GRS VALTECH, 2019)

Les travaux ont consisté au terrassement des matériaux les plus impactés (teneurs PCB > 50 mg/kg MS et en HCT C10-C40 > 500 mg/kg) et à leur évacuation pour gestion en filières de traitement agréées.

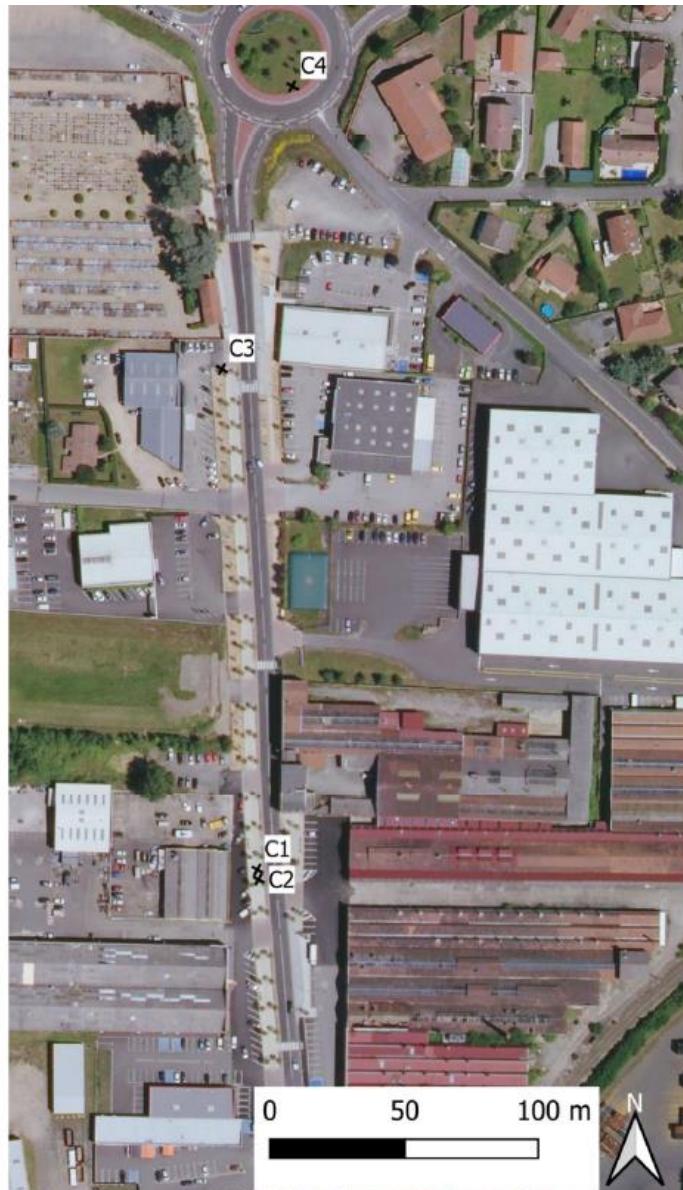
Figure 17 – Plan de localisation des sondages effectués à proximité de la canalisation d'eau pluviale
 (source : TESORA, 2019)

Afin d'obtenir des données complémentaires sur un potentiel impact de la source PCB, les sondages réalisés hors site ont été prélevés à proximité des zones dégradées de la canalisation d'eaux pluviales mises en évidences par l'inspection vidéo de 2011.

- La présence d'impact notable hors site dans les sols, au droit d'un défaut au niveau de la canalisation d'eau pluviale qui relie le site au Furan, principalement en PCB (max 1 800 mg/kg), en chlorobenzène volatils (max 1 032 mg/kg) et en hydrocarbures (max 2 300 mg/kg) ;

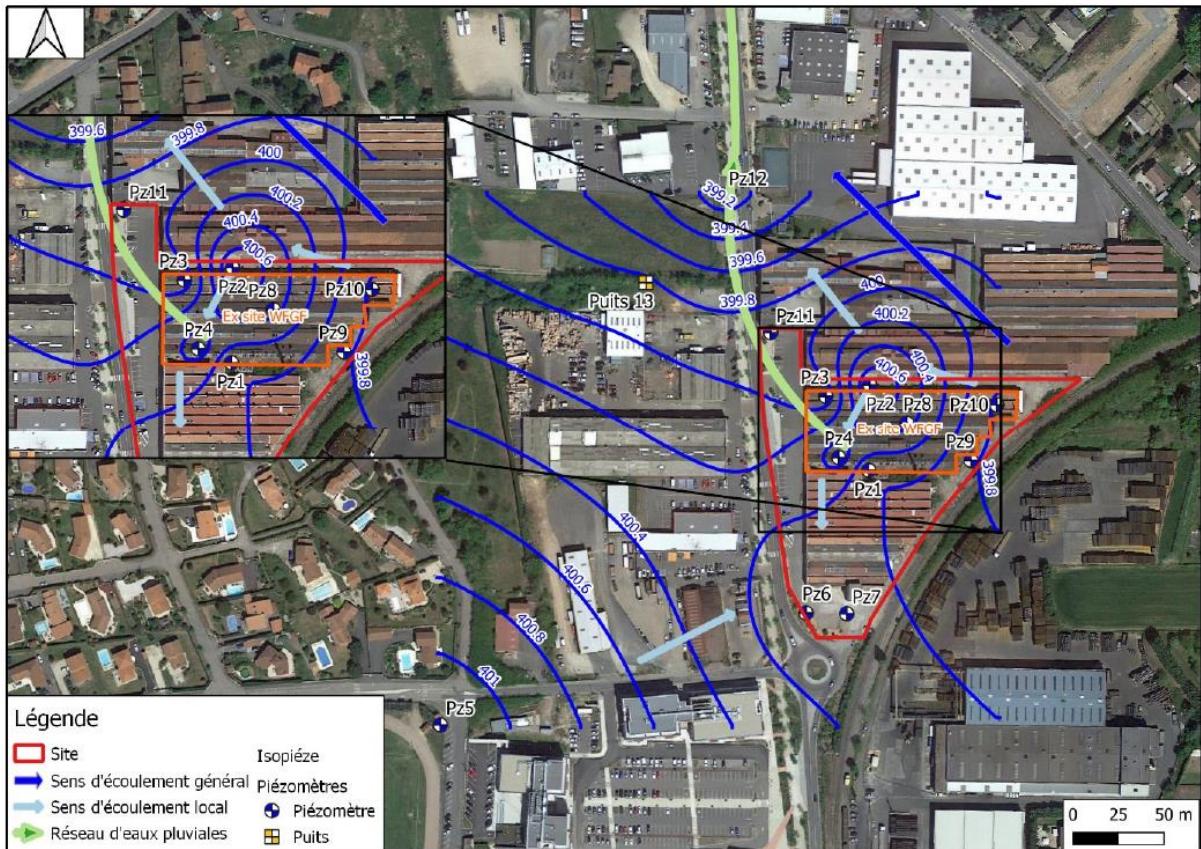
Figure 24 - Esquisse piézométrique, campagne de novembre 2020 (source : TESORA, 2022)

Comme observé lors des investigations réalisées par ICF ENVIRONNEMENT en 2011, les résultats montrent la présence d'un dôme piézométrique (au niveau de Pz2 et Pz4) qui entraîne des écoulements locaux vers le sud-est. D'après TESORA, cela est probablement dû au réseau d'eaux pluviales qui draine une partie des eaux de la nappe ou à l'hétérogénéité locales des alluvions. Les eaux souterraines étant relativement proches du terrain naturel, une autre hypothèse porte sur la présence de fondations de bâtiment influençant localement les directions d'écoulement.

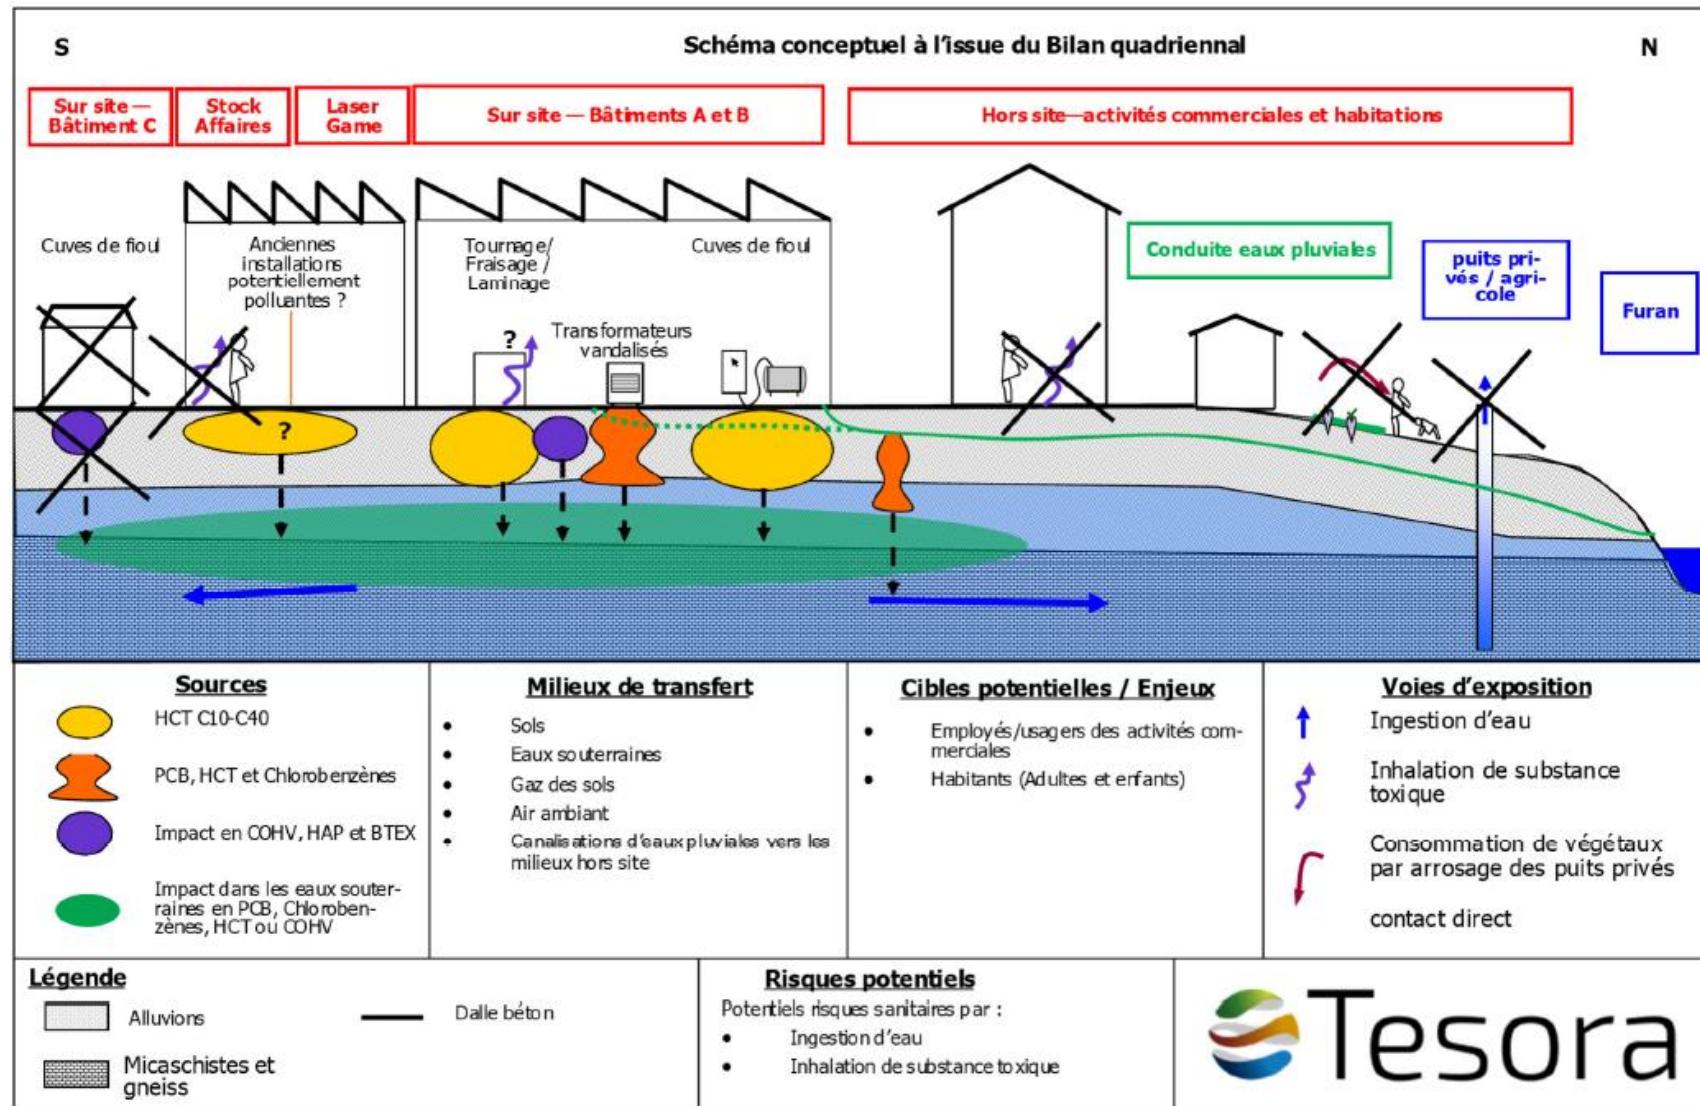
Figure 29 - Schéma conceptuel mis à jour à l'issue du bilan quadriennal (source : TESORA, 2022)

- **La probabilité d'impact peut être qualifiée d'intermédiaire** : le site étant situé dans zone industrielle/commerciale et il semble qu'une particularité géologique ou que la canalisation d'eau pluviale conduise à orienter les eaux souterraines, agissant en « barrière hydraulique » vis-à-vis des usages sensibles (premières habitations sont situées à une centaine de mètre, avec nombreux puits référencés, ainsi qu'un captage d'eau potable à 1 km – élément important : le site est situé dans le périmètre de protection éloigné).

Au regard du niveau de menace fort sur l'environnement et/ou les populations que le site représente encore, l'ADEME propose de prolonger ses actions par l'intermédiaire du **traitement de la zone de pollution concentrée en HCT/PCB/Chlorobenzène par excavation et traitement en filière des terres impactées (solution la plus pertinente d'après plan de gestion d'ICF de 2012 – cf. §3.1)**. Le périmètre concerné correspond à une zone d'environ 450 m² qui a été impactée à la suite des actes de vandalisme de 2010 sur les transformateurs PCB présents dans le bâtiment B. Elle a été identifiée par ICF Environnement en 2011² (cf. Figure 9).
