Générale de Réhabilitation des Sites

FUNETT
SAINT BRISSON SUR LOIRE (45)

RAPPORT DE FIN DE TRAVAUX

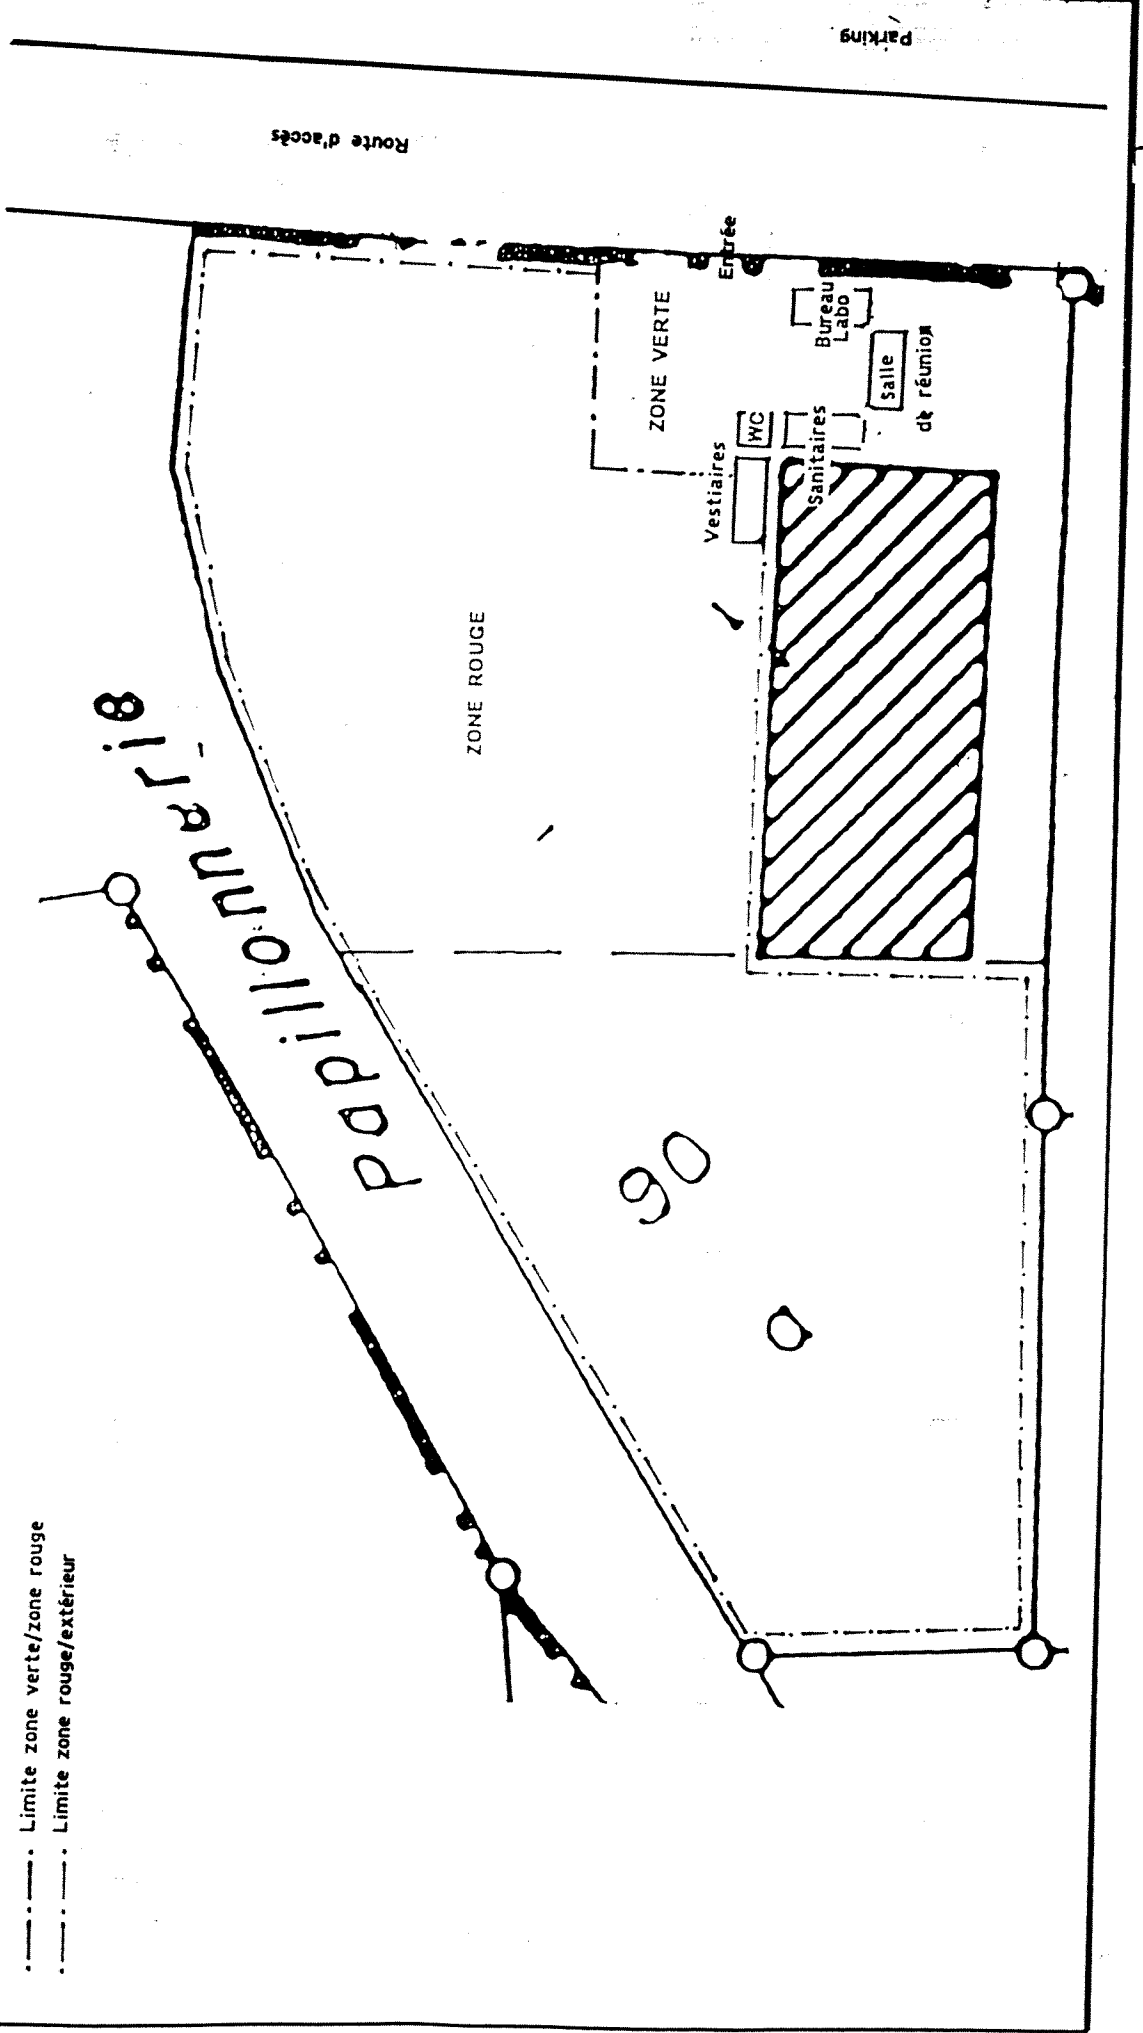
Photo 1 : la zone verte

Cette zone se situait à l'entrée du site. La photo 1 de la figure 3 montre les différents bungalows vus depuis l'entrée du site. Le bungalow laboratoire est à gauche, la salle de réunion au milieu et le vestiaire à droite à l'entrée de la zone rouge.

La rubalise marque la limite entre les deux zones.
