Réhabilitation Environnementale
de Terrains Industriels Anciens

DADT du puits LACQ-127 (LA127), du manifold M20 et réseau de collectes associées jusqu'à l'entrée du manifold M4 (exclu)

Périmètre d'exploitation : Lacq
Puits : LACQ-127 (LA127)
Objet : Déclaration d'Arrêt Définitif de Travaux miniers

Référence du document : 210202-MEM-R-LO-EFRA00013-MRA1-DADT-LA127-V1

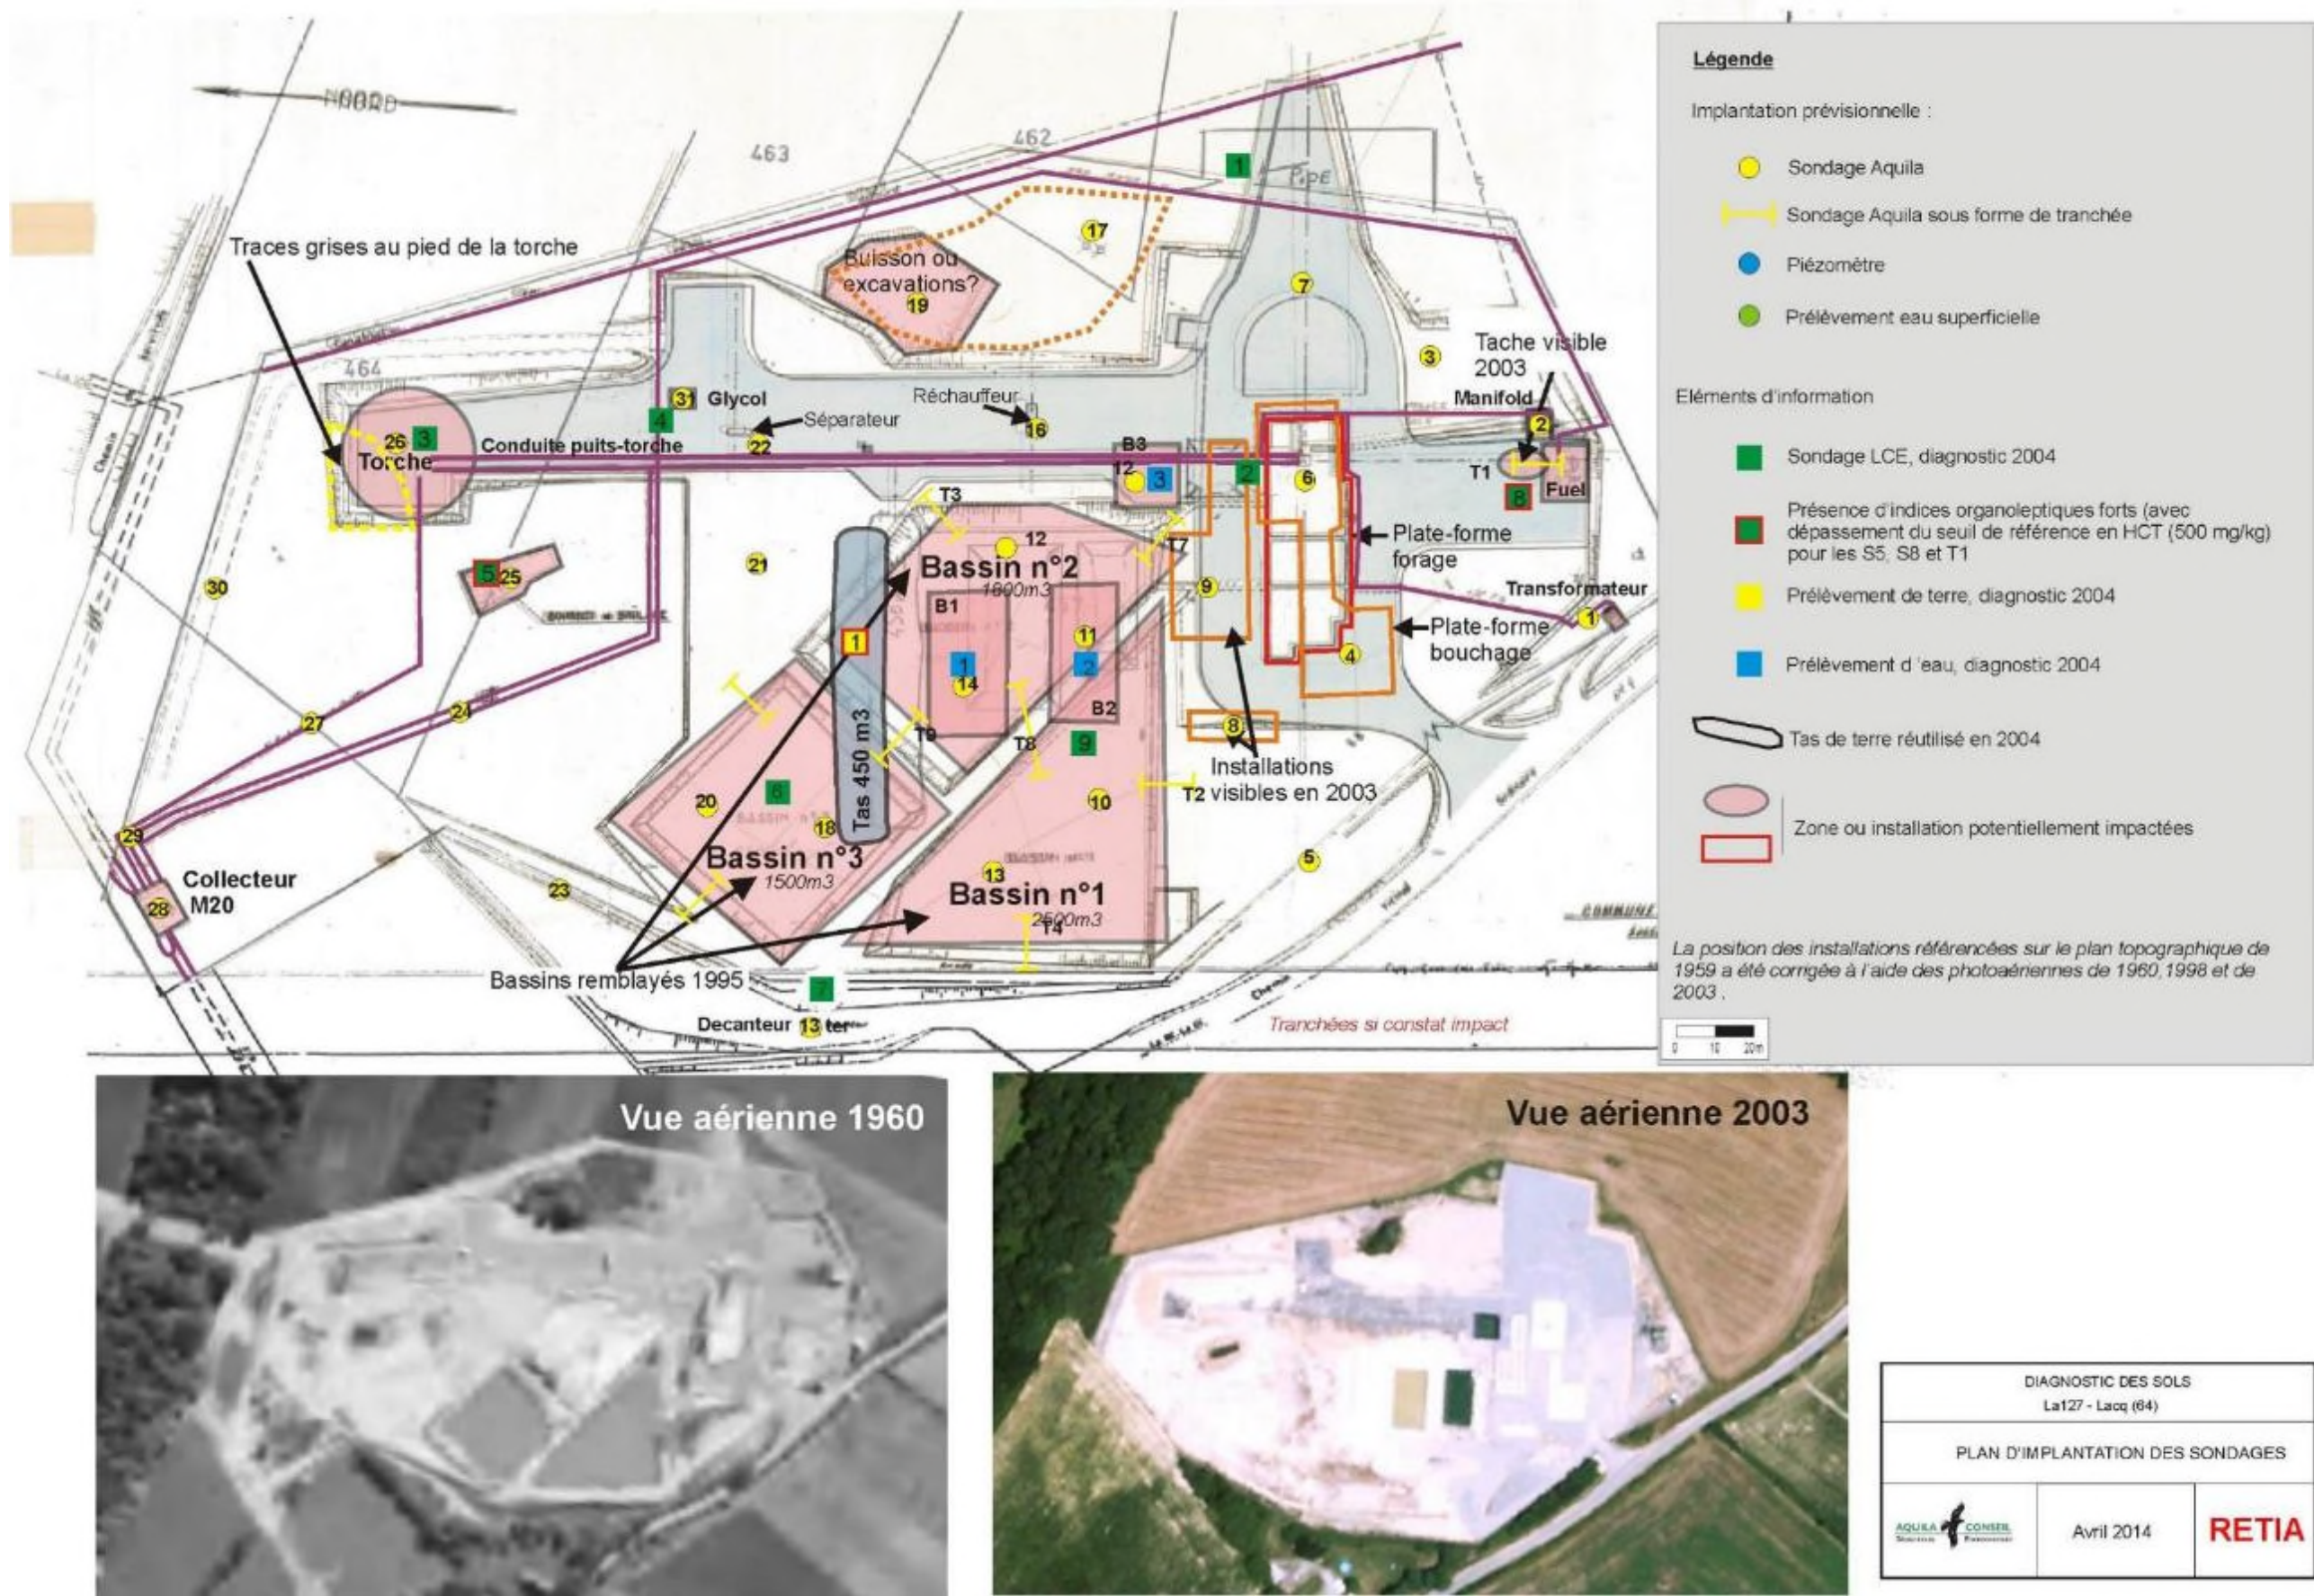
Figure 2 : Plan d'implantation prévisionnel des sondages

Le bournier 1 (nommé bassin 1 sur la **Figure 2**) présente une couche de boues consolidées entre 0,5 et 0,9 m de profondeur, reposant sur une couche de boues limoneuses non consolidées jusqu'à 1,9 m de profondeur. Les concentrations en HCT C₁₀-C₄₀ atteignent 4 400 mg/kg dans cette couche de boues consolidées, mais diminuent fortement dans les couches sous-jacentes. Les sondages voisins à l'intérieur de ce bournier présentent des teneurs moindres avec des teneurs comprises entre 45 et 1 800 mg/kg au sein de cette même couche, les impacts étant identifiés uniquement sur l'emprise historique du bournier.
