Réhabilitation Environnementale
de Terrains Industriels Anciens

DADT du puits LACQ-125 (LA125) et réseau de collectes associées jusqu'à l'entrée du manifold M2 (exclu)

Périmètre d'exploitation : Lacq
Puits : LACQ-125 (LA125)
Objet : Déclaration d'Arrêt Définitif de Travaux miniers

Référence du document : 2016-09-06_LA_AD_DAT_LA125_MEM_V1

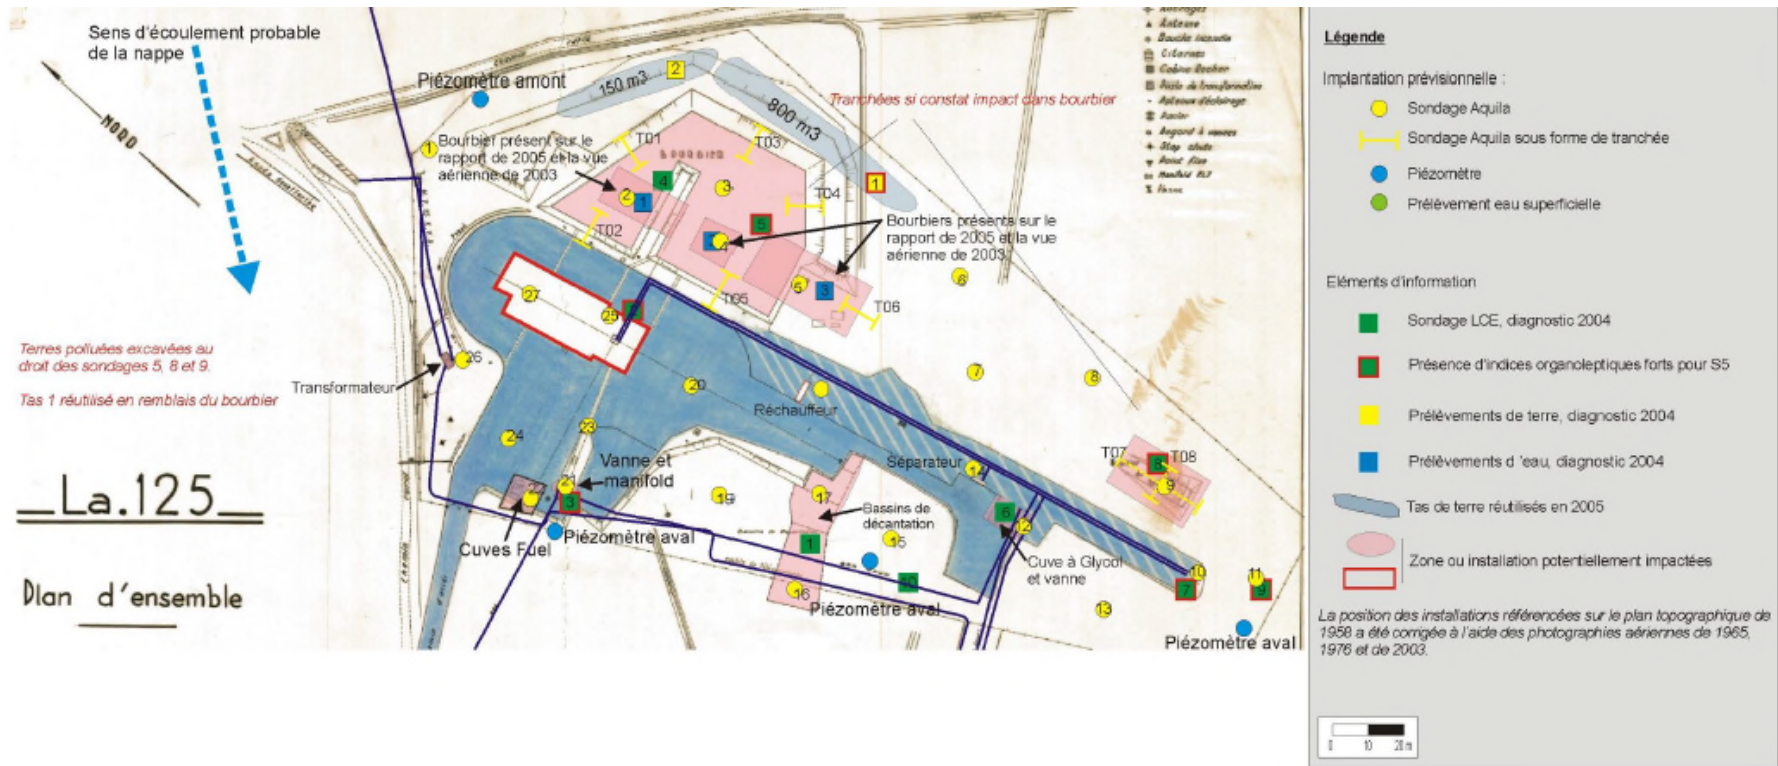
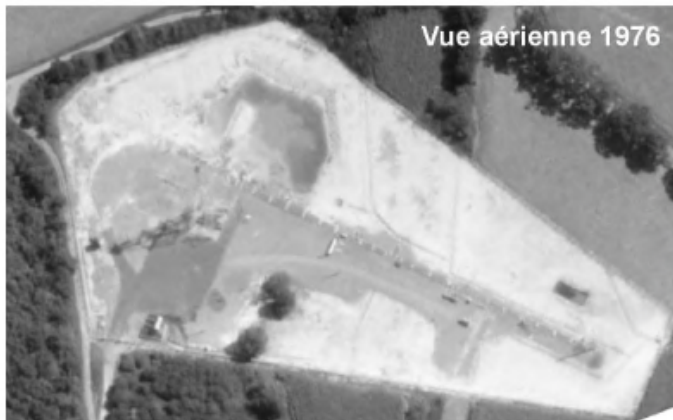
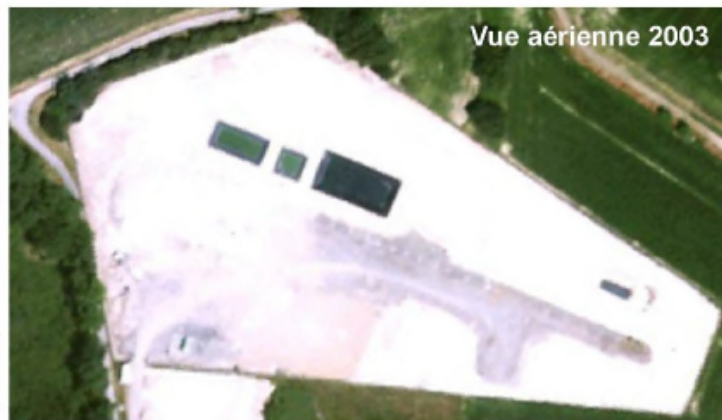
Figure 2 : Plan d'implantation prévisionnel des sondages

- *Le voisinage de la plateforme du puits, qui aurait pu être l'objet de fuites accidentelles lors d'opérations de maintenance ;*
- *Le secteur des anciens bourniers, pour caractériser d'éventuelles teneurs résiduelles (boues chaulées et laissées en place) ;*

- L'emplacement des zones de stockages/ cuves à fuel, potentiellement sujet à des déversements accidentels ;
- La zone du transformateur, qui aurait pu être l'objet de fuites accidentelles lors d'opérations de maintenance.

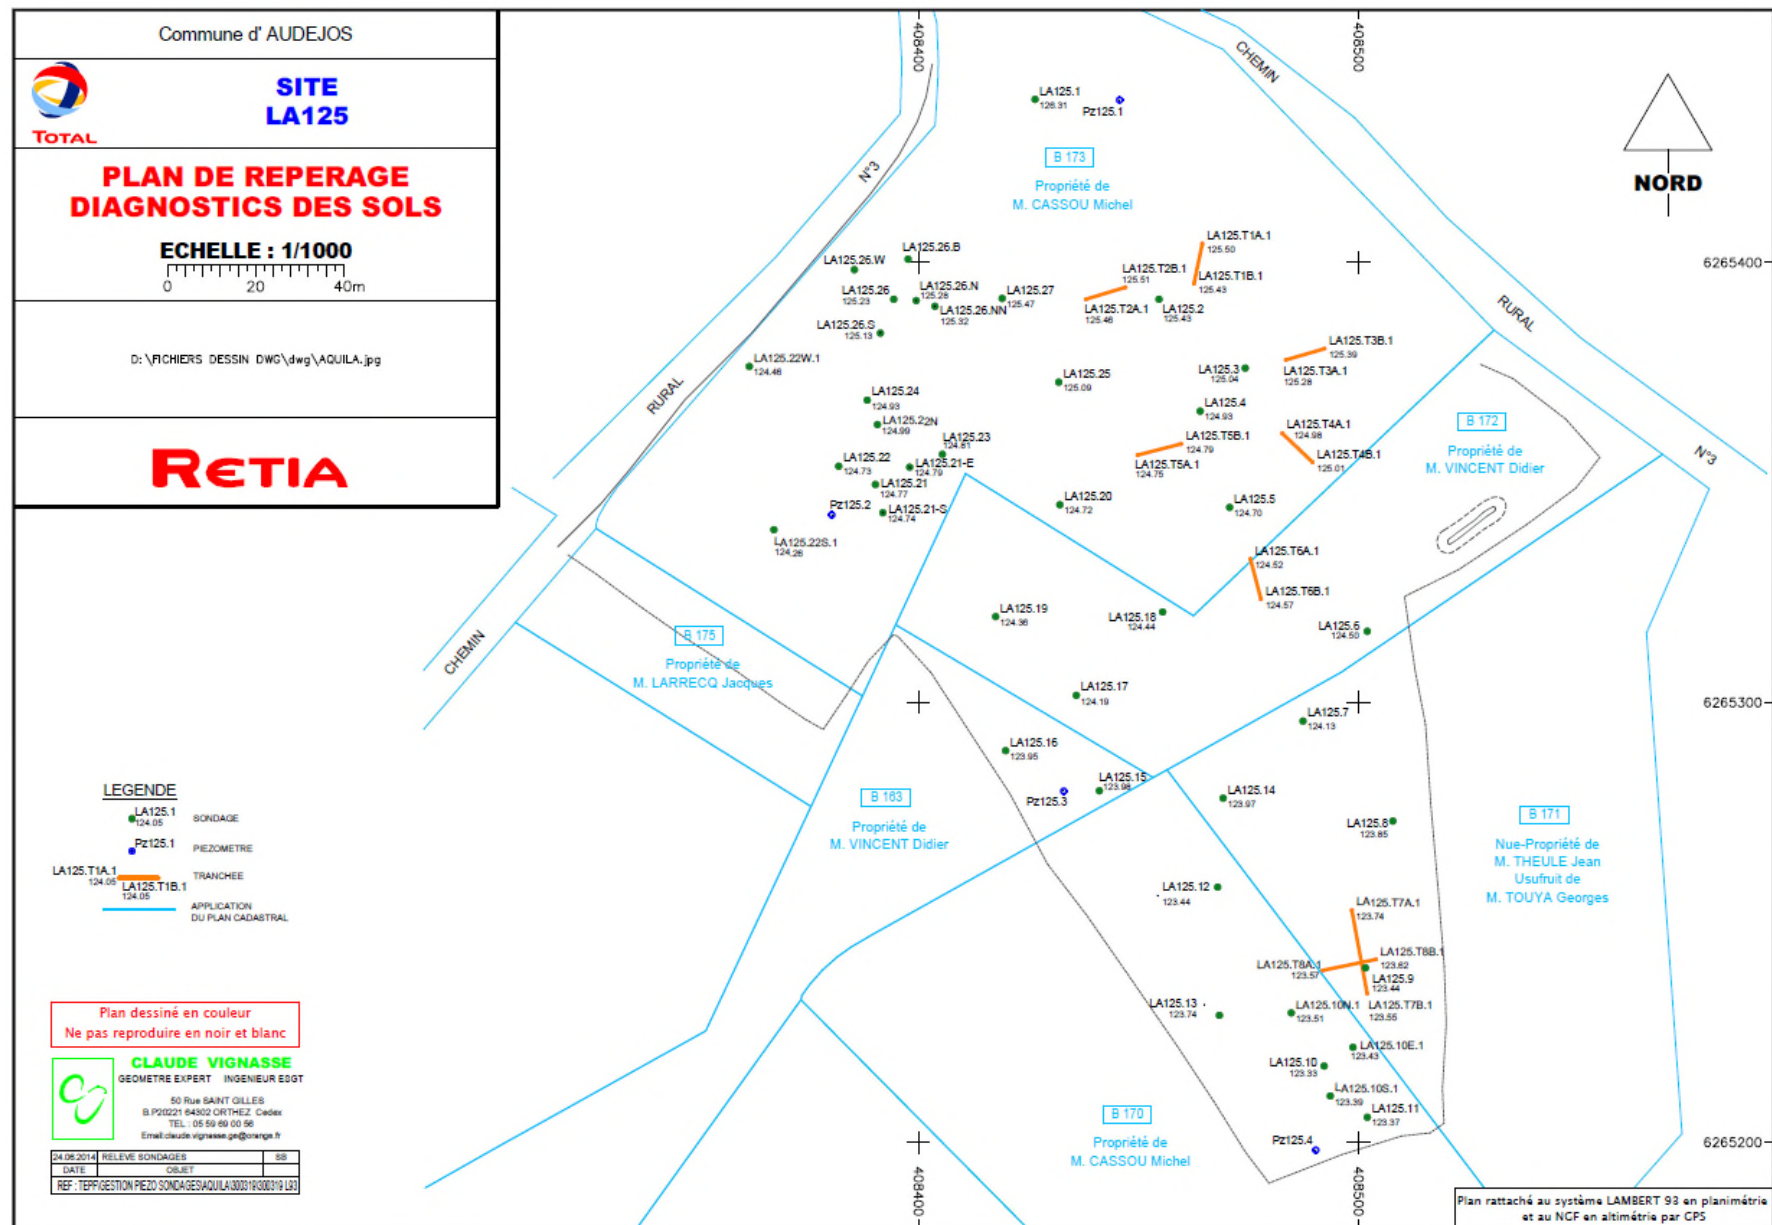
Figure 3 : plan d'implantation définitif des sondages

Le volume des remblais (point d'infiltration) et d'argiles (zone de transfert) impactés en hydrocarbures est estimé à 85 m³, (cf. fiche zone LA125-A).

Cette zone anciennement occupée par la cuve à fuel et un manifold a donc fait l'objet de probables fuites accidentelles ayant généré les anomalies en hydrocarbures décelées lors des investigations.

Le sondage LA125.10 situé au pied de la torche de brûlage a mis en évidence des traces d'infiltration d'hydrocarbures dans les **argiles marneuses traversées entre 0,9 et 2 mètres de profondeur** (forte odeur HC, traces et patchs de produit pur, PID 350 ppm).
