RAPPORT D'INTERVENTION

EVACUATION ET ELIMINATION

SITE BOURBON

A VILLEFRANCHE D'ALLIER (03)

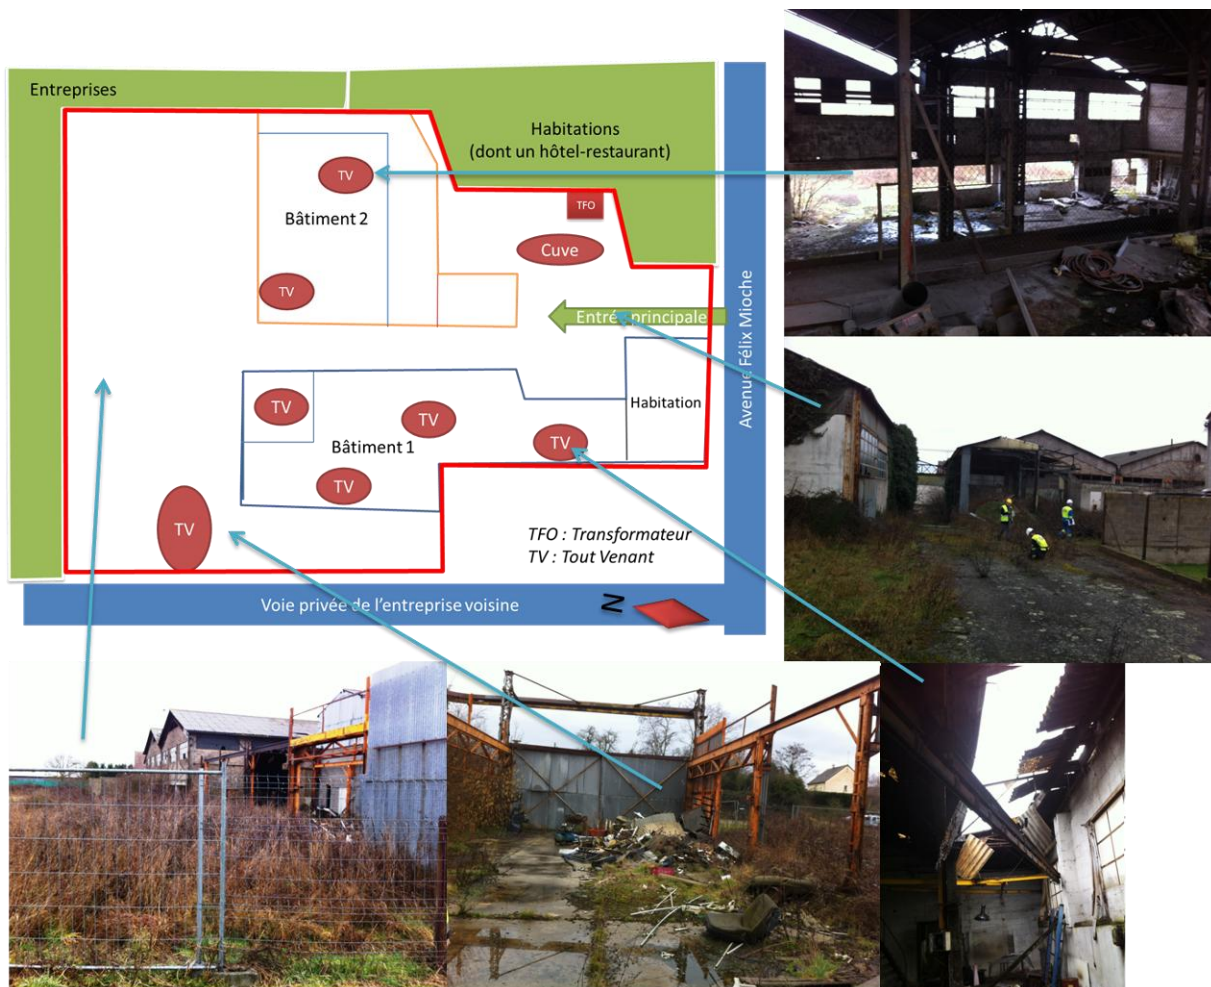
Lors de l'inspection commune, le 06/10/2014, nous avons constaté la présence d'écoulements huileux au sol et sur les broussailles. Ces traces étaient symptomatiques de visites du transformateur pour y récupérer le cuivre. Il devenait donc urgent d'intervenir sur le site.

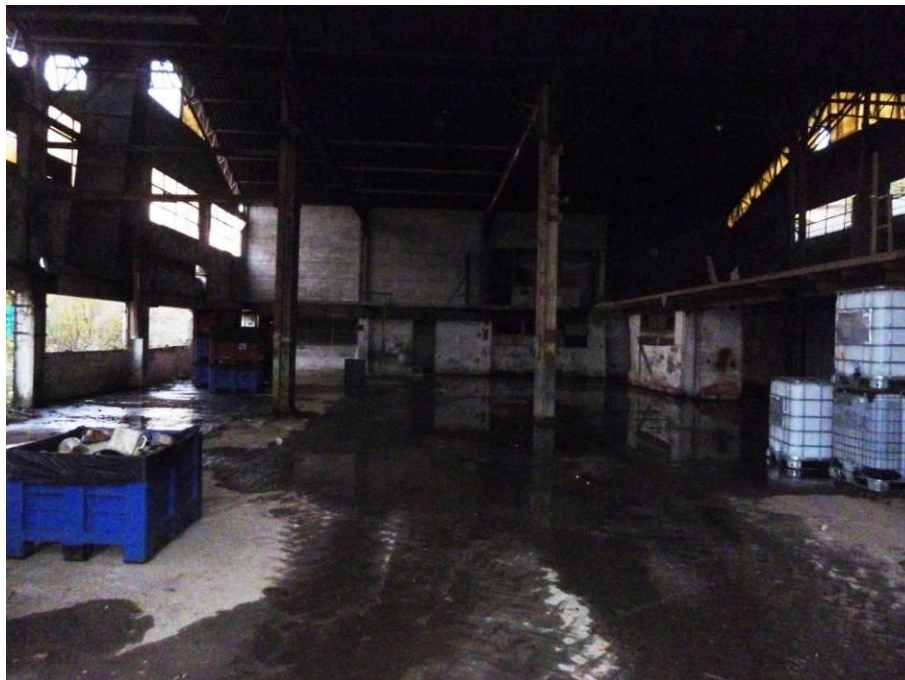
Aire de stockage des déchets reconditionnés

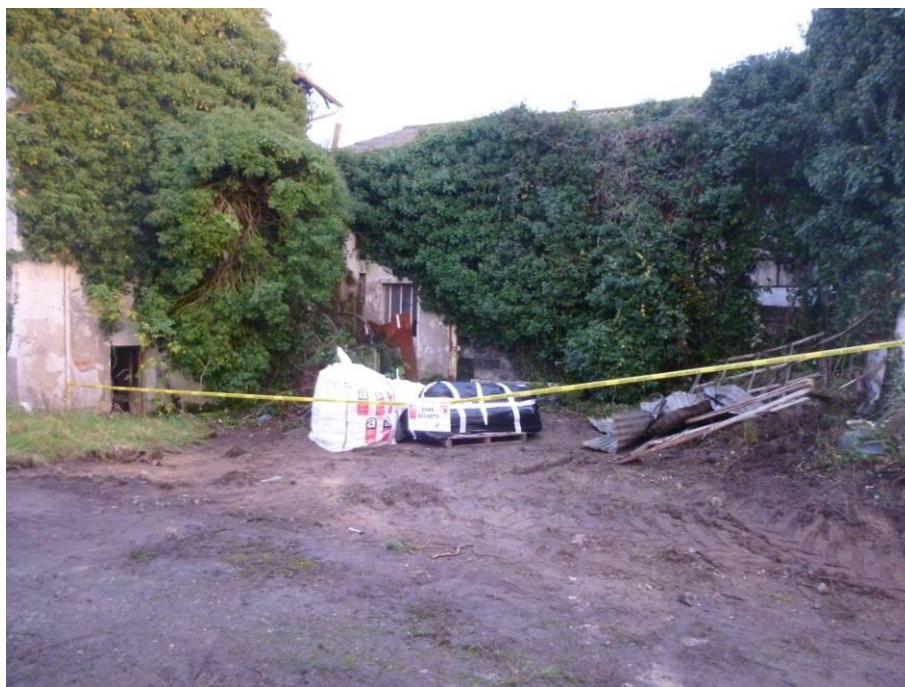
Aire spécifique de stockage des déchets amiantés

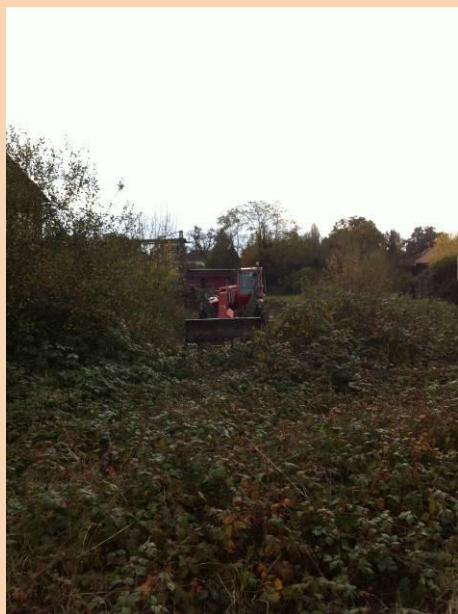
AVANT

Quelques photos qui illustrent le déroulement du chantier, avec notamment le tri à l'avancement des déchets dangereux qui sont ressorti des tas de DIB.

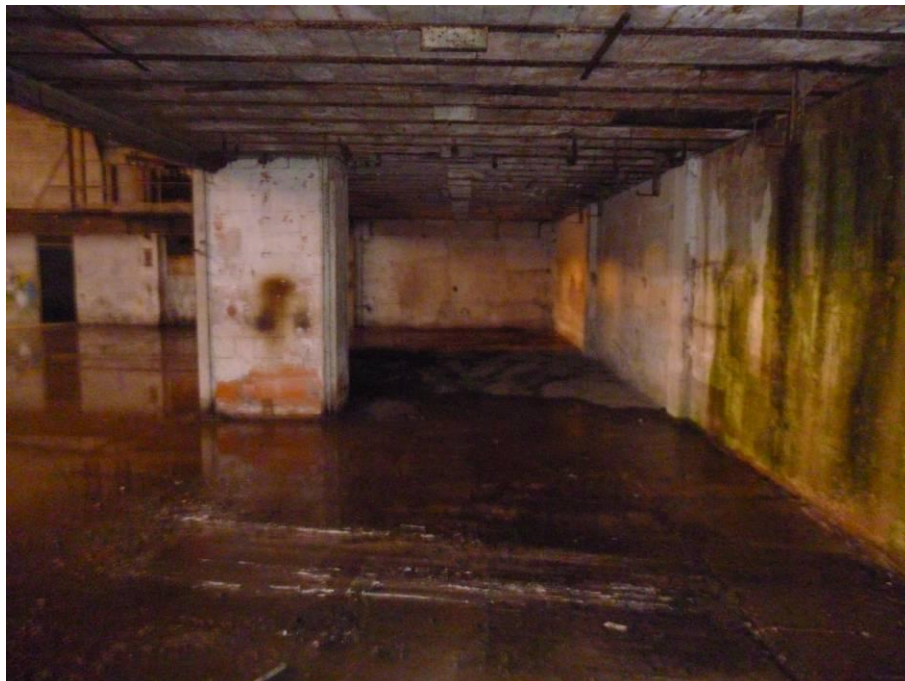
Le bâtiment 2 a nécessité toutefois l'intervention d'un véhicule HP pour décrasser le sol, en même temps que le curage du puisard a été réalisé. Le volume d'eau utilisé était de l'ordre de 1 m³.
