Nos références : FR/AF/231703/1
Affaire suivie par : Alexis FABRITIUS

Plan de gestion pour la conservation d'un usage d'activité

Site :
Le Tanneur
Avenue de la Gare- 19110 Bort les Orgues

Indice	0	1	2
Rédacteur du dossier	Alexis FABRITIUS		
Vérificateur / Supervision de l'étude	Francis ROY		
Date	24 mai 2011

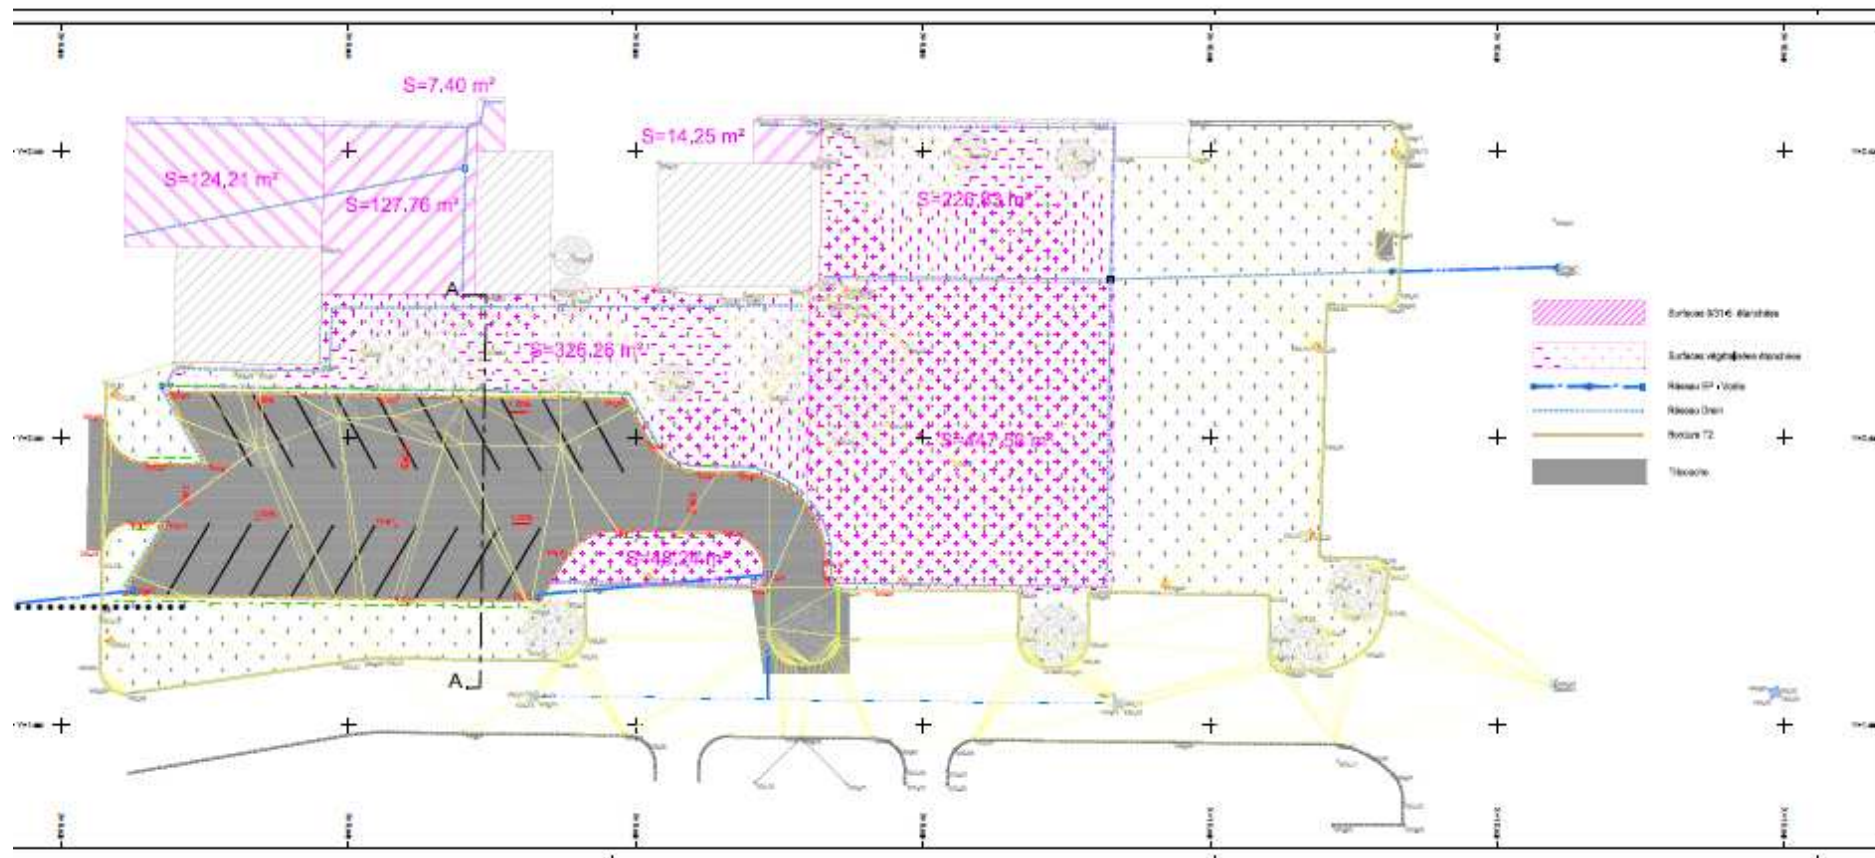
Projet d'aménagement futur de la zone Magasin d'usine

Le projet d'aménagement de la zone magasin usine prend en compte la présence de mercure dans les terres de ce secteur et sa réalisation fait partie des mesures de gestion développée dans ce document.

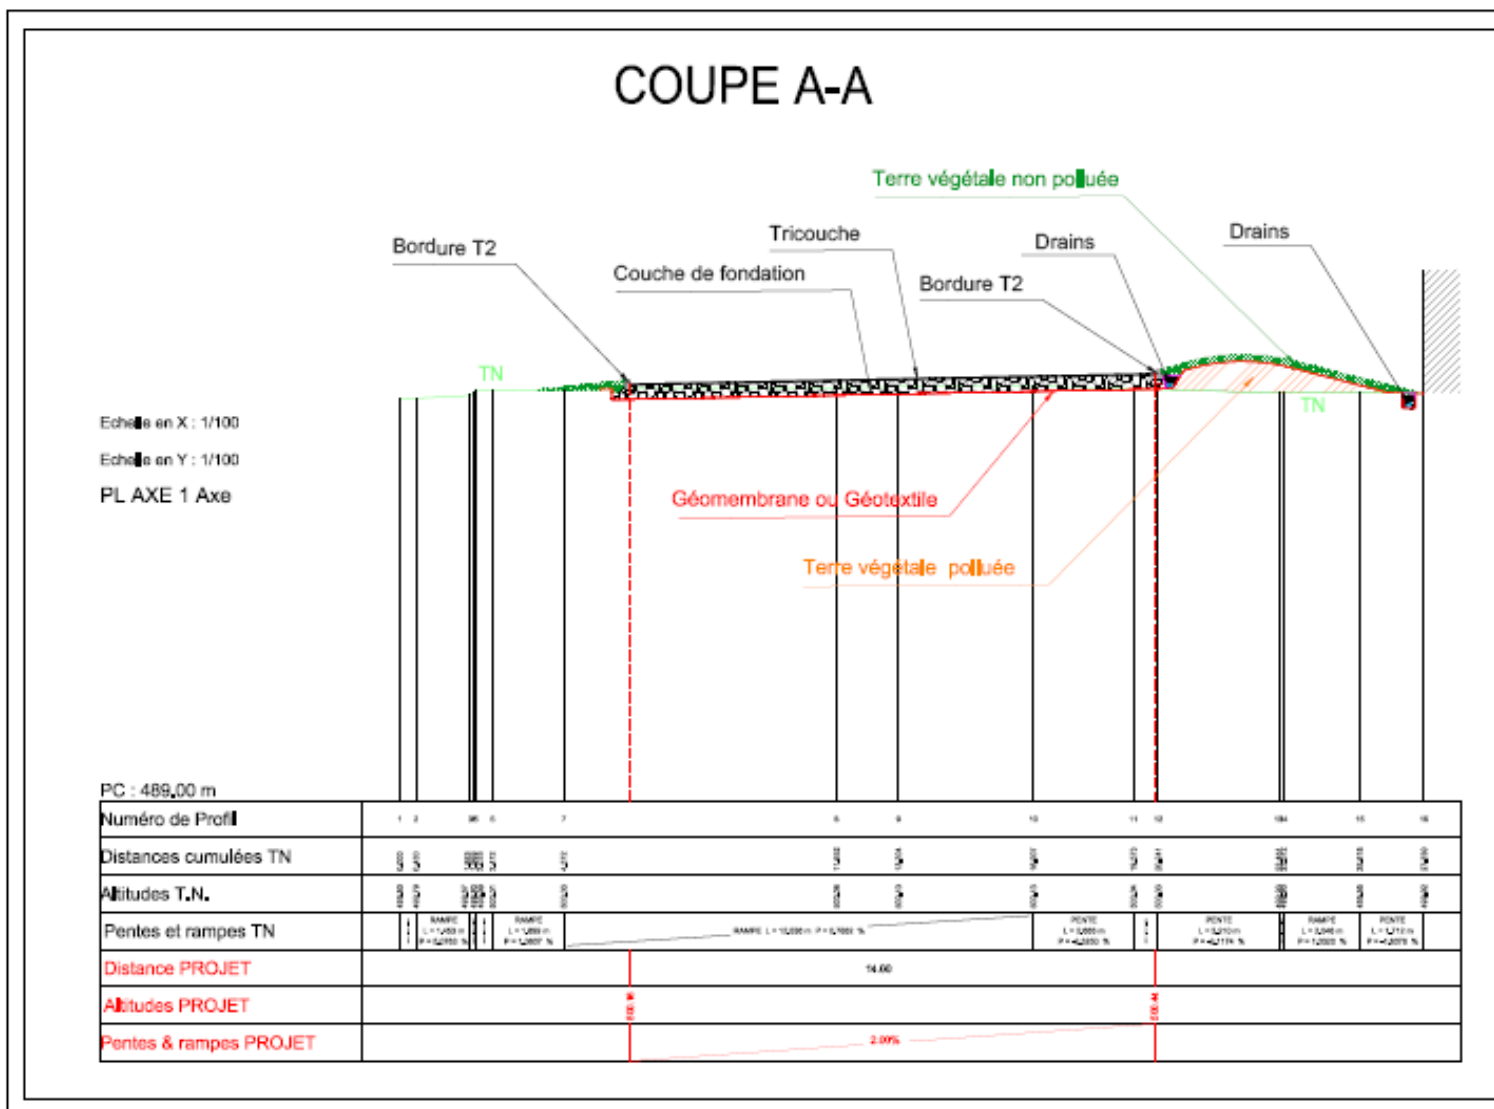
Coupe de principe du projet d'aménagement futur de la zone Magasin d'usine

Ces terres étant susceptibles de contenir des teneurs anormales en mercure, elles feront l'objet des mesures de gestion décrites par la suite. (voir coupe ci après)

Durant les travaux, le décapage des terres au niveau de la surface du parking produit un surplus de terre. Ce volume de terre sera réorganisé en espace vert sur une superficie de 500 m² environ au niveau de la zone Magasin d'usine.

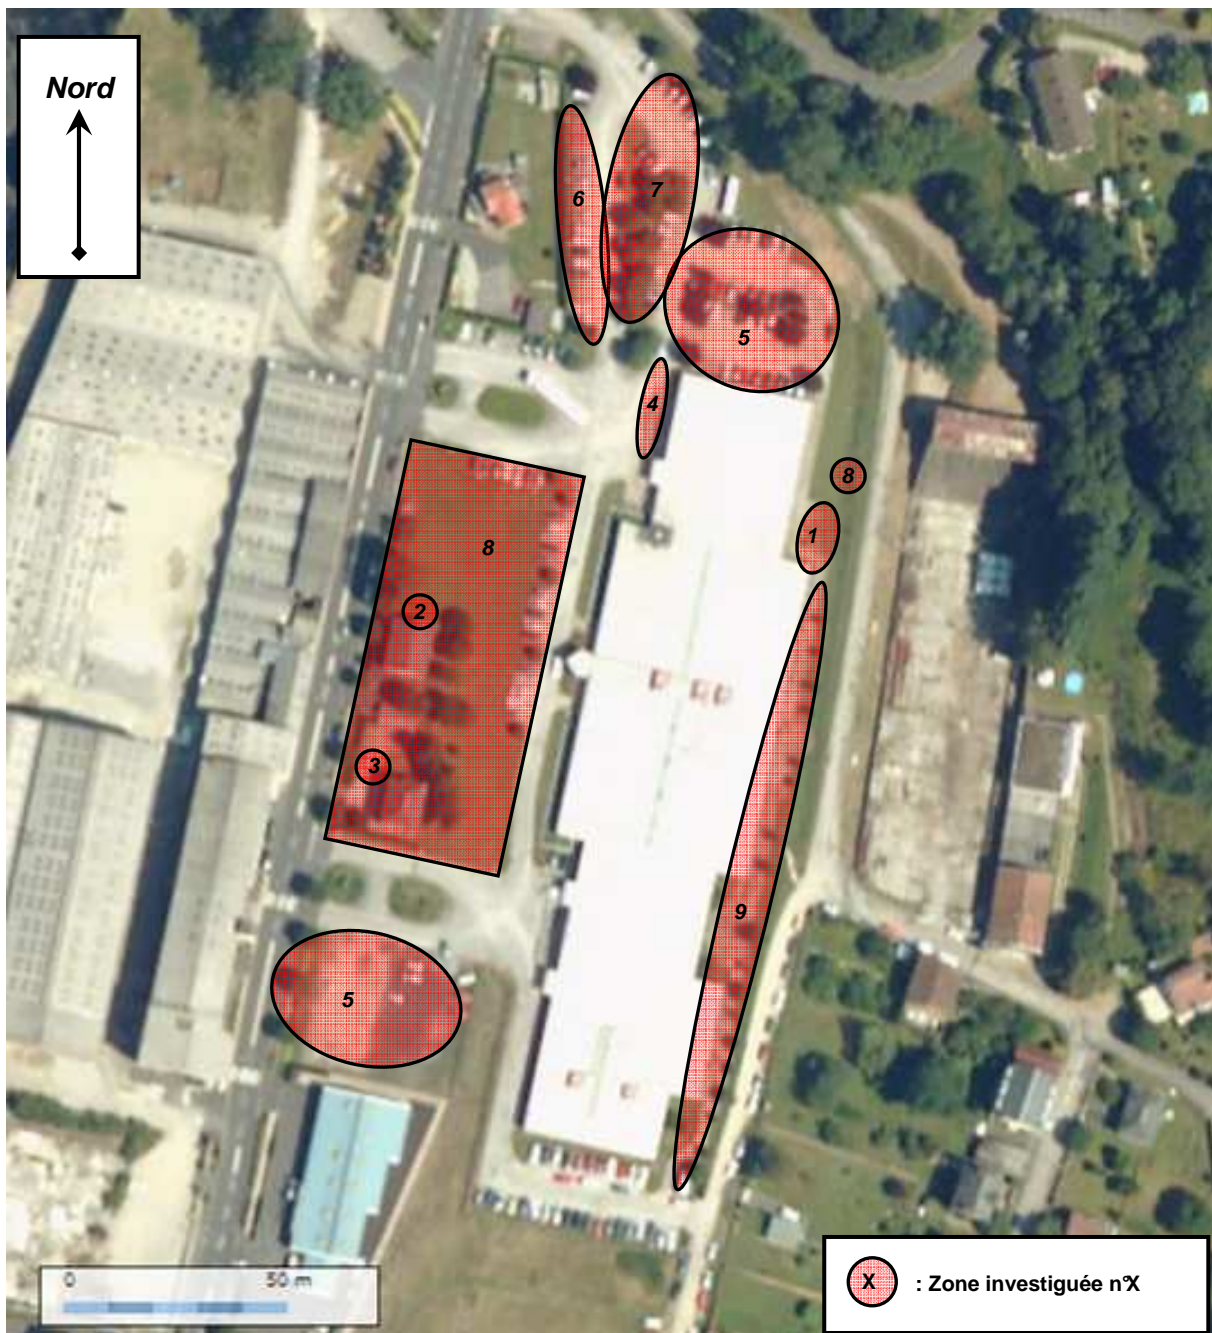
Localisation des zones investiguées sur une photographie aérienne récente du terrain étudié

Le sondage réalisé dans la zone parking nord – partie centrale a révélée une teneur en arsenic de 77,8 mg/kg au droit de SM7 (0-1m). Cette source-sol de pollution est compatible avec un usage industriel du site si l'on peut garantir l'absence de voie de transfert entre les sols et les utilisateurs du site (impermeabilisation ou apport d'une couche de terre végétale). Les investigations initiales et complémentaires ont validé la présence de teneurs en mercure anormalement élevées en brut et sur éluât dans les remblais présents sur la partie espace vert du site et sur une épaisseur d'au moins 1 mètre. La présence du mercure est validée dans la partie sud de l'espace vert comme le montre le schéma disposé dans le rapport.

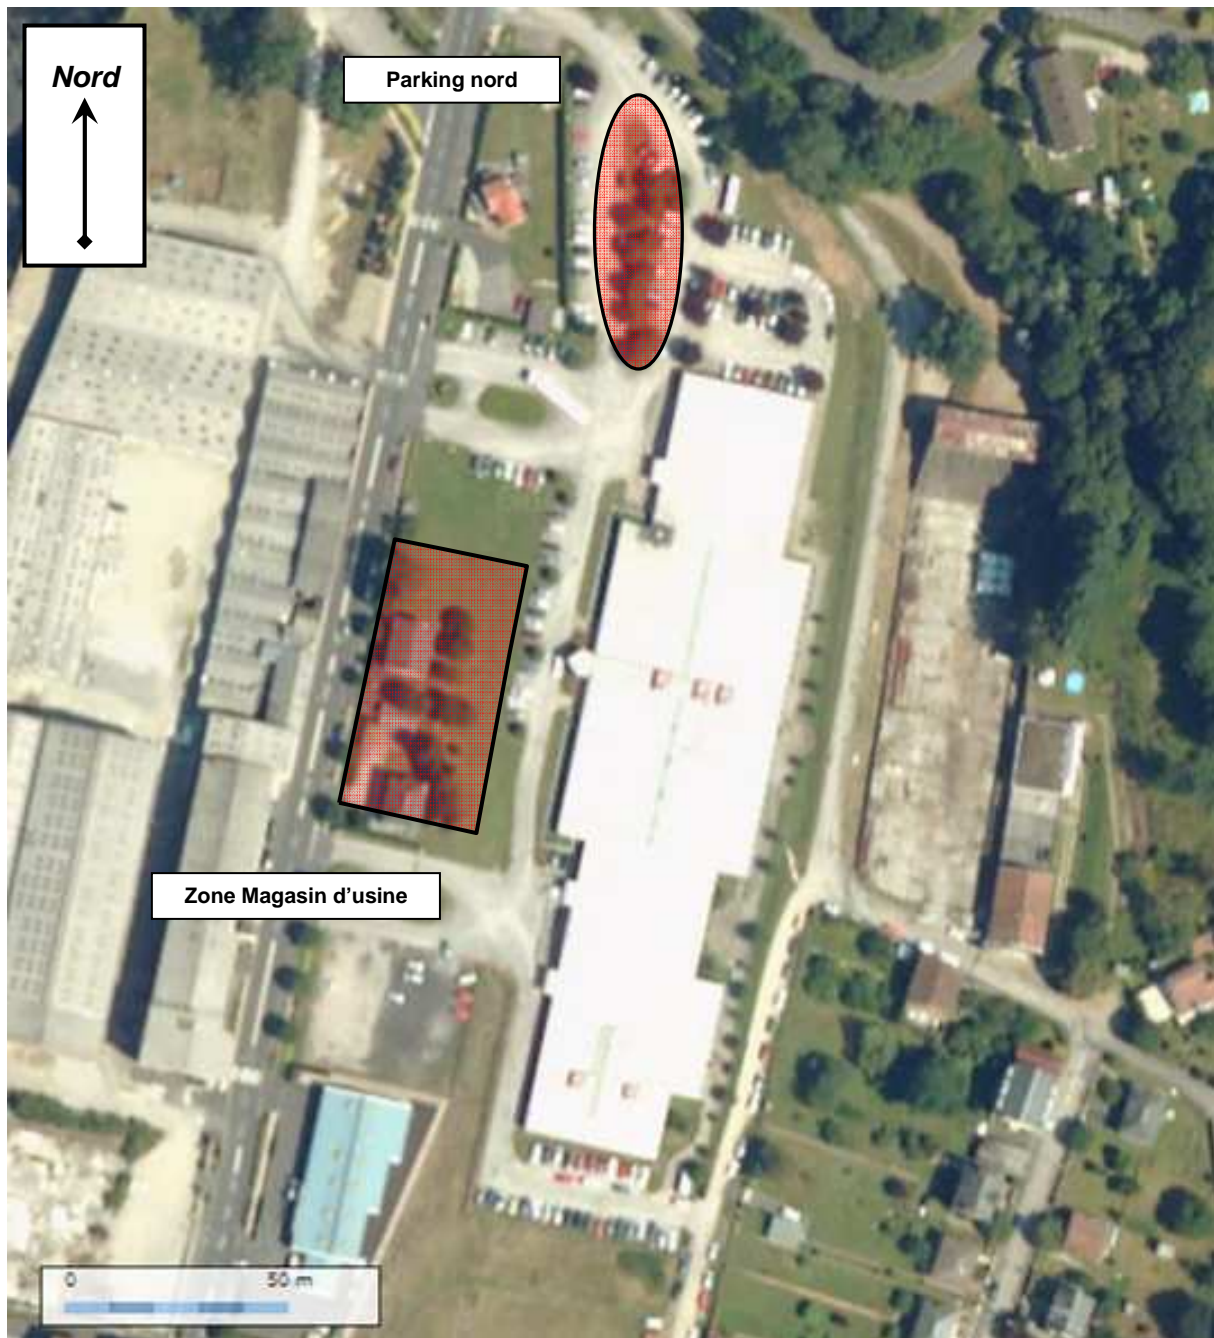
Localisation des zones « Magasin d'usine » et « Parking nord »

Ces restrictions d'usage seront applicables à la zone « magasin usine » du site Le Tanneur de Bort les Orgues pour la présence de mercure, et à la zone parking nord pour la présence d'arsenic.
