**Rapport de l'inspection des  
Installations Classées**

**Rapport de constat de fin de travaux**

**Société LE TANNEUR à Bort-les-Orgues**

06/12/12

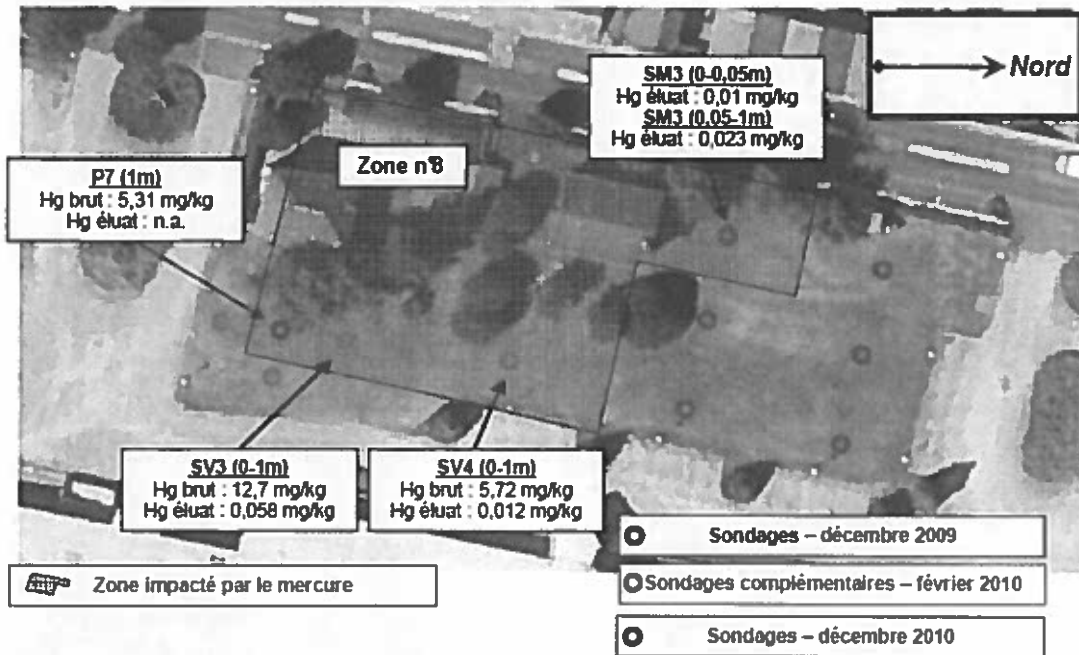
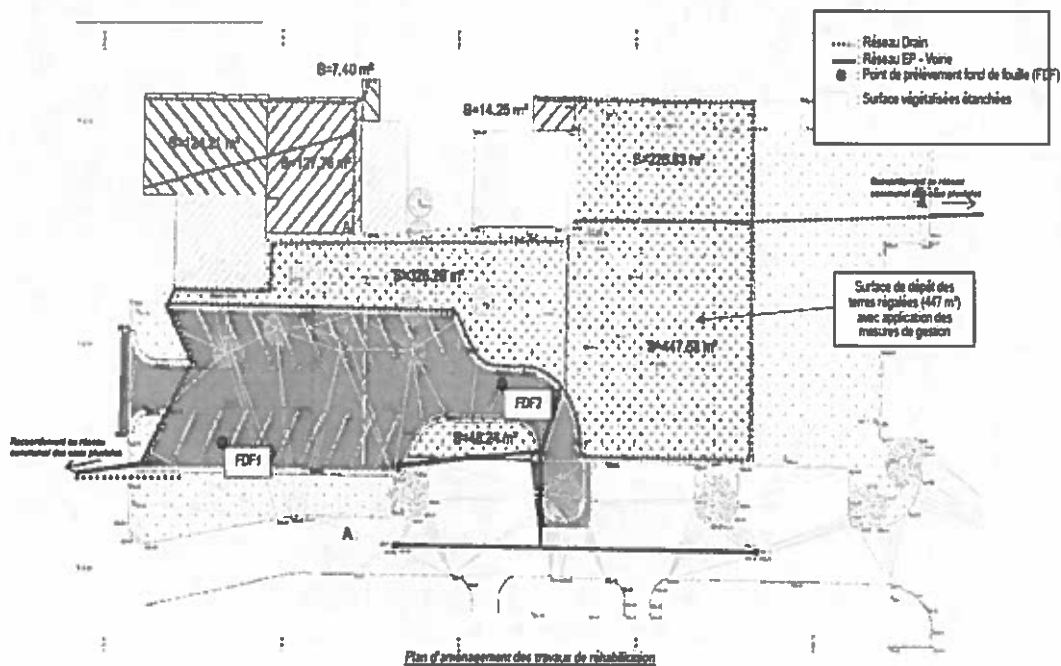
Le confinement actuel des différentes sources de pollution doit être maintenu. Les revêtement de surface (enrobés, terres végétale..) actuels de ces zones ne doivent pas être dégradés.
