RAPPORT DE FIN D'INTERVENTION

TRAVAUX DE MISE EN SECURITE DE LA CORNUBIA
Déconstruction de bâtiments et évacuation des déchets

AFFAIRE 11-54
JANVIER à AVRIL 2012

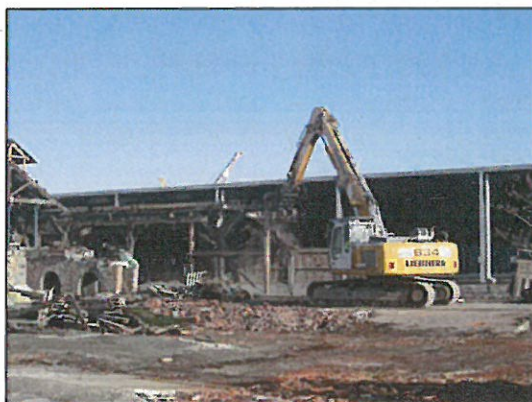
La démolition à la pelle mécanique a nécessité une grande vigilance puisque l'intervention de SODI pour le reconditionnement des déchets dangereux sous-jacents devait se dérouler après les travaux à la pelle mécanique pressurisée, afin d'éviter au personnel de SODI tout accident lié à l'instabilité du bâtiment.

L'entreprise BDS a donc dû déconstruire le bâtiment en impactant au minimum les déchets dangereux sous-jacents.

Dans un second temps, une fois la structure démolie et les déchets dangereux évacués, l'entreprise BDS a démolie les équipements briquetés en arrosant les zones traitées pour éviter l'envol des poussières (PM10 et cuivre). Ces déchets de démolition ont été pris en charge par l'ISDD SOLITOP et le bois des planchers trop impacté en cuivre a été évacué vers la SIAP.

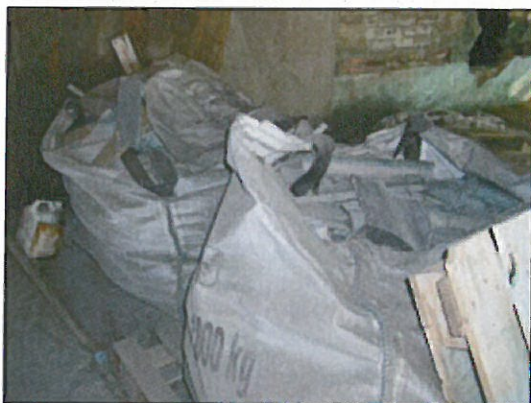
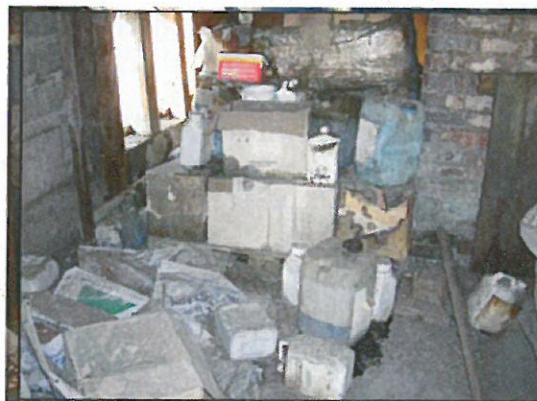
- 2.7 – Nombreuses palettes de bois en vrac estimées à 9,5 tonnes et présence de bidons d'huiles usagées.
- 2.8 – Murs de briques souillés au sulfate de cuivre.

- 2.9 – Effluent aqueux dans une fosse recouverte d'une plaque métallique.
- 2.10 – Charpente bois du bâtiment considéré comme non dangereuse.
- 2.11 – DIB non valorisables en vrac évalués à 8,55 tonnes.

Les opérateurs de SODI ont reconditionné en tritox et géobox et évacué les nombreux produits dangereux présents dans le bâtiment 2 au fur et à mesure de la démolition.

Lorsque la structure a été démolie, SODI est intervenu dans la zone sécurisée avec un chariot élévateur notamment pour dégager les zones des produits dangereux transportable, les autres étant reconditionné sur place quand leur transport n'était pas possible.

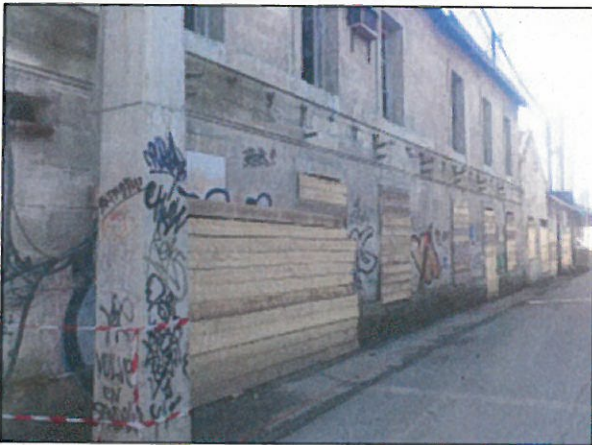
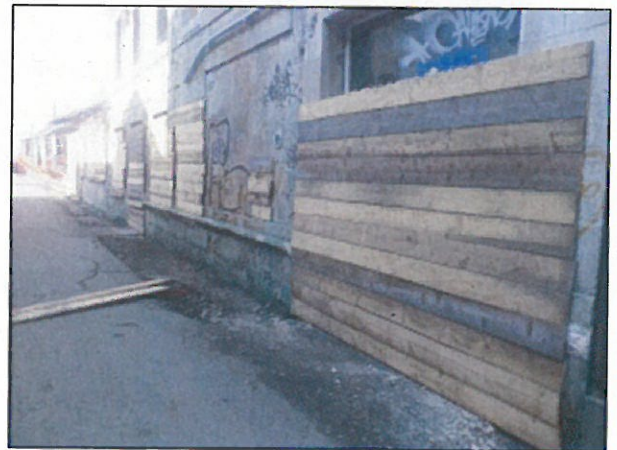
L'entreprise BDS a été chargée de réaliser la fermeture de ces bâtiments pour empêcher à toute personne de s'introduire dans ces anciens bâtiments administratifs. Cette fermeture a été réalisée avec de la volige bois fixée dans les murs extérieurs comme le montrent les photos ci-dessous.

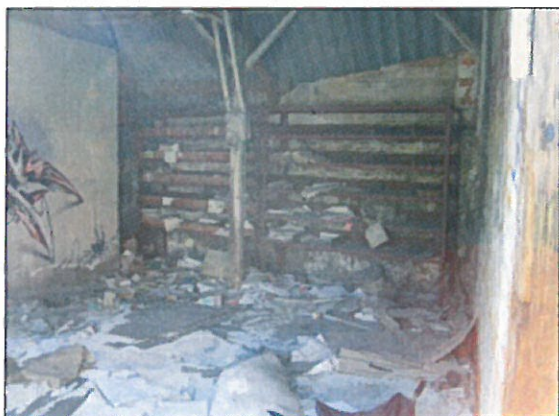
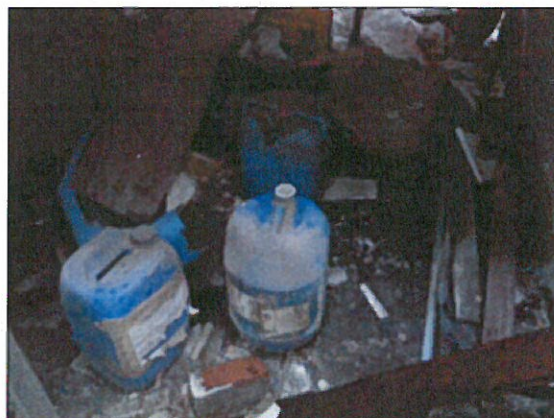
8-1. Présence de déchets dangereux et DTQD tels que des bidons et fûts d'huile usagée et des fûts vides (environ 500 kg). Egalement, des bidons de lessive de soude (environ 100 kg) ayant contenu du 1,1,1-trichloroéthane.

Un résidu noir épais collant est présent sur la dalle en béton du bâtiment.

L'ensemble des déchets dangereux de type solution, bidons ou poudre, etc. a été reconditionné dans des géobox par famille de produit sur les indications du chimiste de la SIAP afin d'éviter toute réaction chimique non désirée entre les produits.

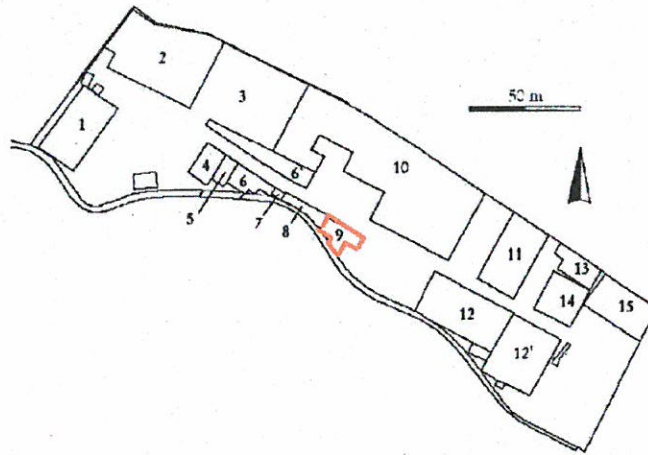
BATIMENT 9

9.1 – Présence de déchets divers, essentiellement de construction, en vrac. De plus, les résidus de nettoyage au sol sont considérés comme souillés.

9.2 – Les rétentions avec effluent aqueux et/ou résidus solides, présentes à l'extérieur du bâtiment 9 contiennent environ deux tonnes de déchets dangereux.

Les déchets souillés au sol ont été reconditionnés en benne avec les emballages souillés. Les sols ont ensuite été balayés pour retirer tous les résidus souillés.

Les rétentions ont été pompées pour un retraitement à la SIAP.

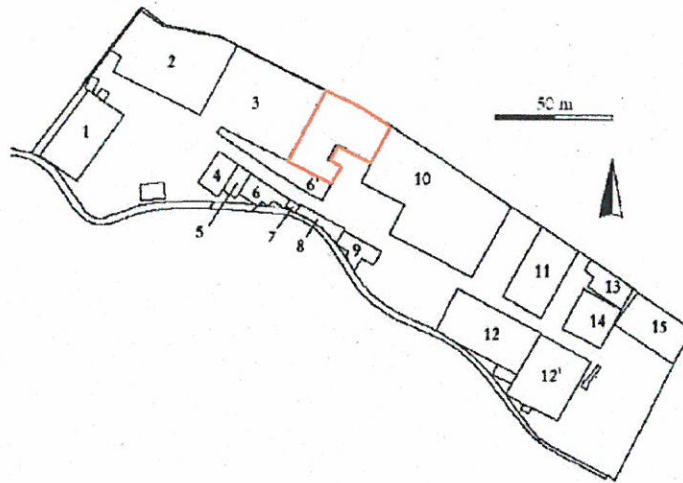
BATIMENT 10B

10B.1 – A l'intérieur du transformateur, de l'huile en vrac pour environ 50 Kg mais sans PCB.

10B.2 – Murs en place composés de briques pleines polluées en métaux lourds.

10B.3 – Les murs en briques supportent une dalle en béton armée considérée comme déchet non dangereux.

10B.4 – Ancienne cuve de soude de 27m³ à démanteler avec un fond de produit cristallisé non quantifié correspondant à des concrétions solides de sulfate de cuivre.

10B.5 – Cuve PEHD de 0,5m³ de produit cristallisé composé en grande partie de sodium, de cuivre et présence de DTQD.

10B.6 – Bidon bleu PEHD rempli d'un liquide alcalin caustique, soit environ 62 Kg.

10B.7 – Anciens transi cuves vides (140 Kg) et une palette de papiers souillés par le cuivre (900 Kg).

10B.8 – Murs en parpaings pollués en métaux lourds.

10B.9 – Bidons avec emballages et laine de verre souillée pour environ 300 Kg, déchets en mélange. Aspect visuel de souillures par des hydrocarbures à l'intérieur du fût bleu.

10B.10 – Rétentions avec effluents aqueux (90 tonnes) et/ou résidus solides (2 tonnes). Présence de parties de bâtiments effondrés dans les rétentions.

10B.11 – Bâtiments effondrés au sol, en partie dans les rétentions. Les DIB sont souillés au contact des résidus cuivrés.

10B.12 – Plaques de PVC ondulées.

10B.13 – Tas de DIB non valorisable.

L'huile du transformateur, la cuve PEHD, les bidons, les transicuves et les déchets souillés ont été pris en charge par les opérateurs de SODI pour une évacuation vers la SIAP.

Ils ont également ramassé les concrétions solides de sulfate de cuivre présentes sous la cuve.

Les rétentions dont le contenu était pollué ont été pompées par un camion de SODI pour une évacuation/élimination à la SIAP.

Les plaques de PVC et les tas de DIB non valorisables ont été mis en benne pour une évacuation en ISDND.

Les briques des fours ont été évacuées chez SOLITOP en ISDD et les bétons pollués en ISDND chez VEOLIA à Lapouyade.

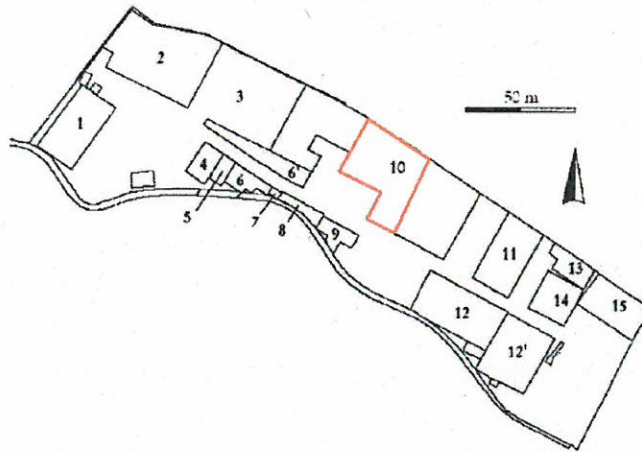
BATIMENT 10C

10C.1 – Murs en place composés de briques pleines polluées en métaux lourds.

10C.2 – Ancienne tour aéroréfrigérante (démolie) en vrac au sol.

10C.3 – Rétentions avec effluents aqueux (2 tonnes) et/ou résidus solides (6 tonnes) à l'intérieur. Effondrement de parties du bâti dans les rétentions. Certains DIB souillés au contact des résidus cuivrés.

10C.4 – Emballages sacs plastifiés sur palette en vrac. Effondrement de parties du bâti. Déchets souillés au contact des résidus cuivrés.

Tous les emballages souillés ont été mis en bennes et évacués par SODI pour être retraité par la SIAP avec ceux des autres bâtiments.

Les rétentions, dont le contenu était pollué, ont été pompées par le camion de SODI pour une évacuation à la SIAP.

Le reste des déchets, considéré comme non souillé a été mis en benne pour une évacuation chez VEOLIA en ISDND.

Les rétentions, dont le contenu n'était pas pollué, ont été ouvertes à la pelle mécanique pour qu'elles se vident vers le milieu naturel.

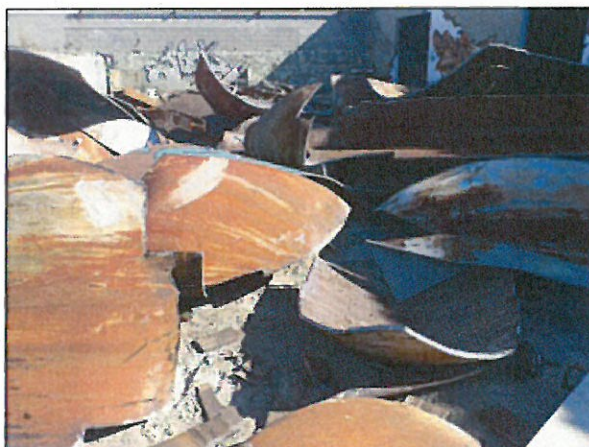
Le bâtiment 10 E n'étant pas stable, la maîtrise d'ouvrage a décidé de le faire démolir. La structure métallique a donc été déconstruite à la pelle mécanique comme les structures bois puis évacuée chez GDE à Izon.

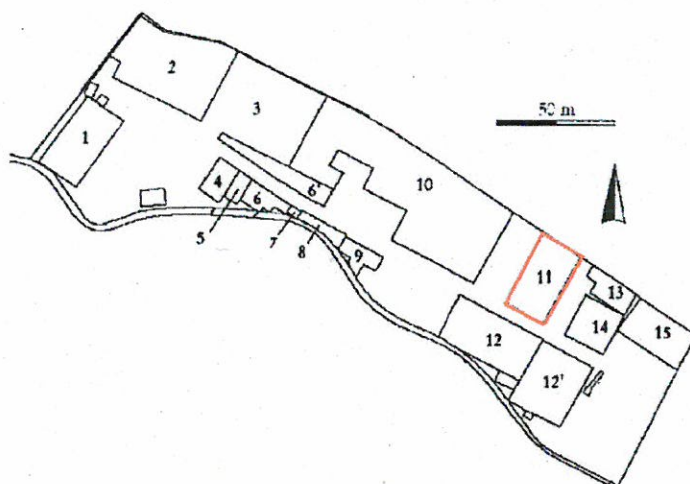
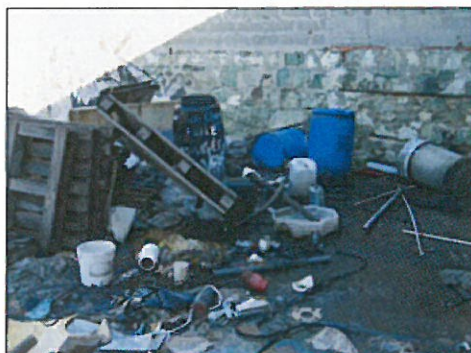
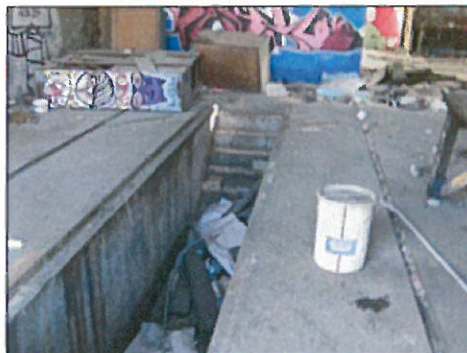
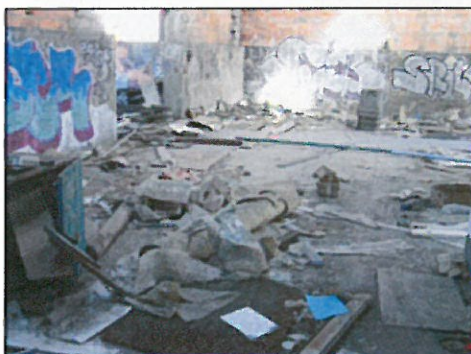
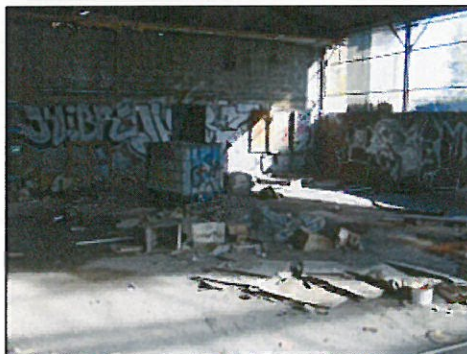
BATIMENT 11

11.1 – Grand nombre de bidons et de fûts d'huile usagée (environ 350 Kg) ainsi que des déchets toxiques en quantité dispersée (20 Kg). Les contenants sont disséminés dans le bâtiment et à l'extérieur. Prévoir le comblement de la fosse mécanique.

11.2 – Déchets solides de pesticide toxiques et de fongicide bactéricide ainsi que d'hydroxyde de cuivre. Présence également de deux sacs de 20 Kg non étiquetés contenant un produit sous forme de poudre grise non identifiée et un sac de sulfate de cuivre en cristaux bleus éventrés.

Tous les déchets ont été triés et reconditionnés après l'intervention du chimiste de SIAP pour l'identification. Les produits purs, bidons, fûts, et poudre ont été reconditionnés en géobox et les déchets souillés ont été mis en bennes.

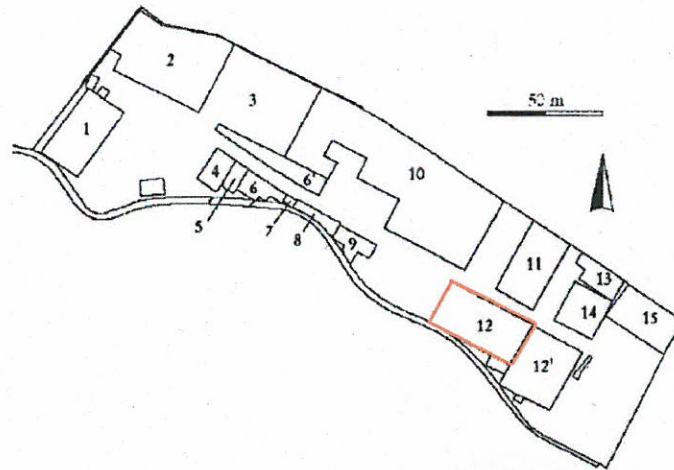
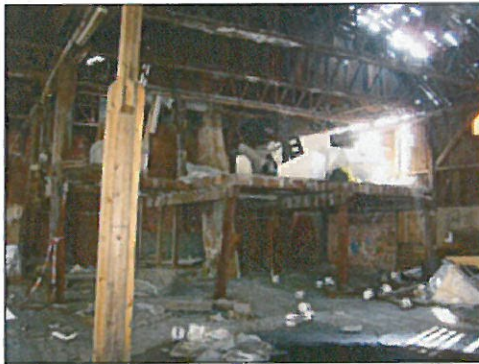
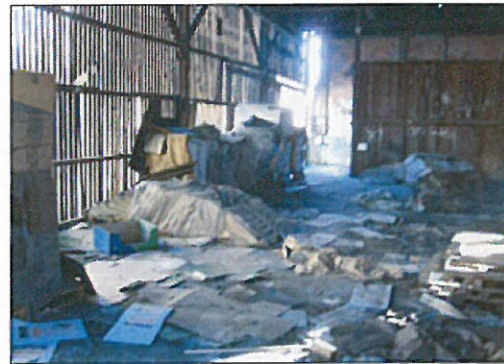
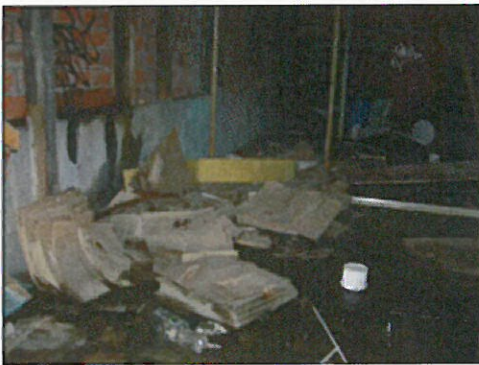
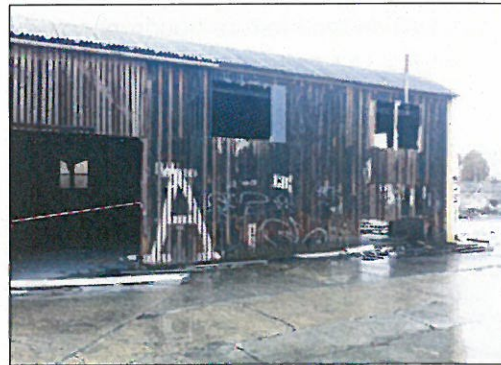
BATIMENT 12

12.2 – Bidons de liquide bleu épais et visqueux d'hydroxyde de cuivre (200 L) et de fongicide (10 L) pour environ 500 Kg.

12.3 – Fûts d'huile usagée d'environ 200 Kg.

12.4 – Nombreux déchets empilés et au sol (papiers, cartons, palettes, emballages divers, etc) en vrac au sol pour environ 500 Kg.

12.5 – Bois de bardage extérieur estimé à 10,06 tonnes.

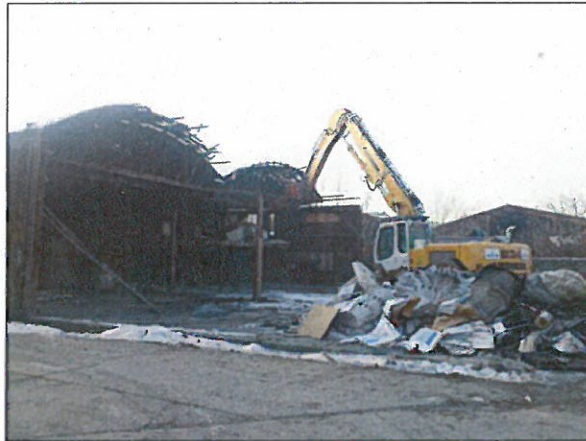
Au début du chantier, le bâtiment était déjà partiellement effondré dans sa partie centrale, c'est pourquoi il s'agit du premier bâtiment démoli. L'ensemble de la structure a été déconstruite à la pelle mécanique comme sur la photographie ci-après.

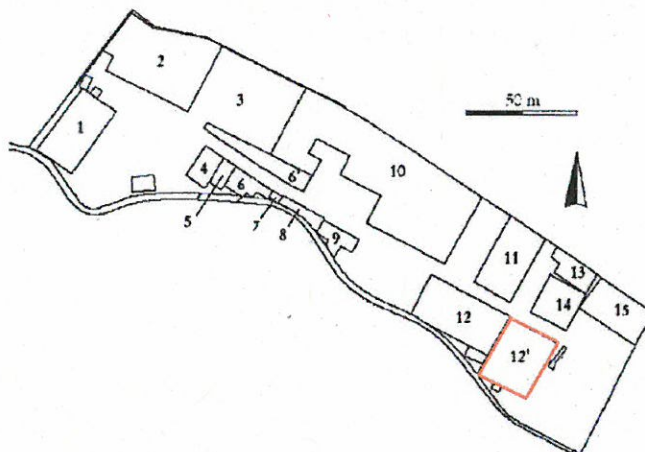
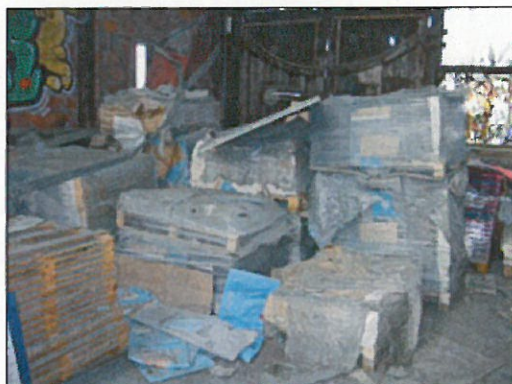
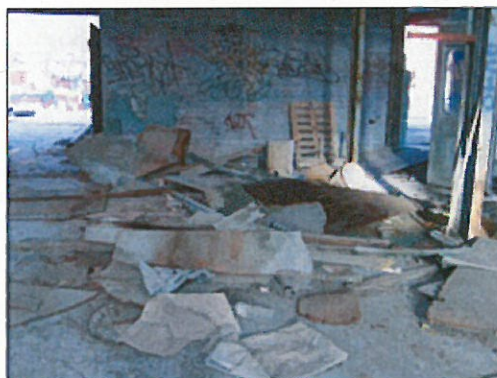
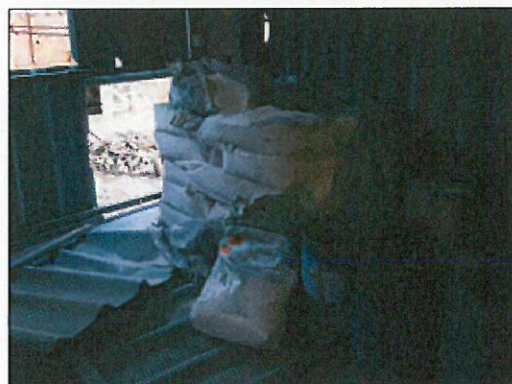
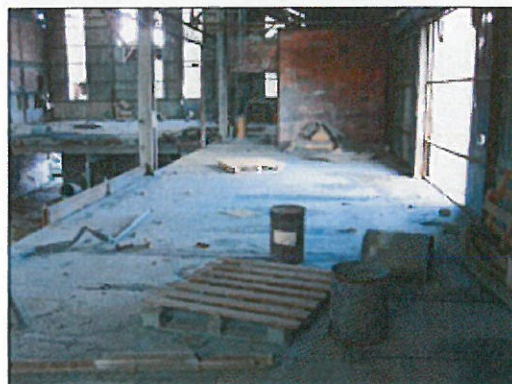
BATIMENT 12'

12'.
1 –
Div
ers
déc

hets et emballages papiers, carton, bois, etc. souillés (environ 8 tonnes). Emballages papier et plastifiés souillés ou non. Le tout en vrac au sol ou stocké sur des palettes. De plus, l'ensemble du bâtiment est souillé par du sulfate de cuivre. Les emballages sous film plastique sont considérés comme non contaminés et donc recyclables (environ 25 tonnes).

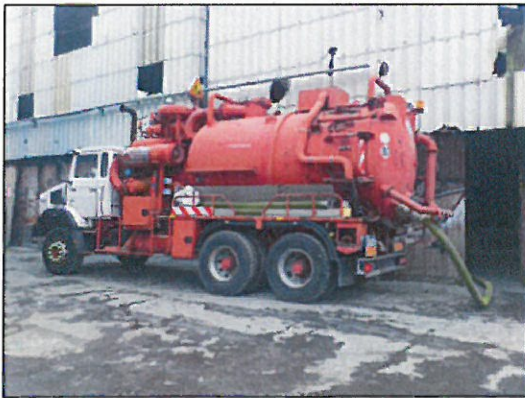
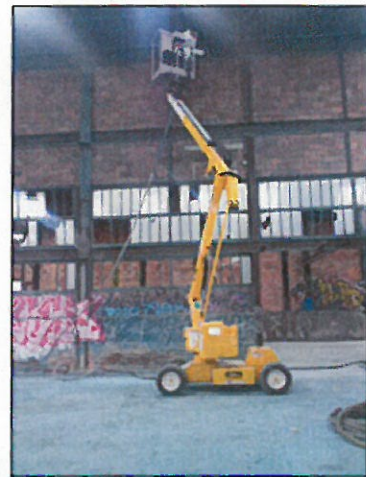
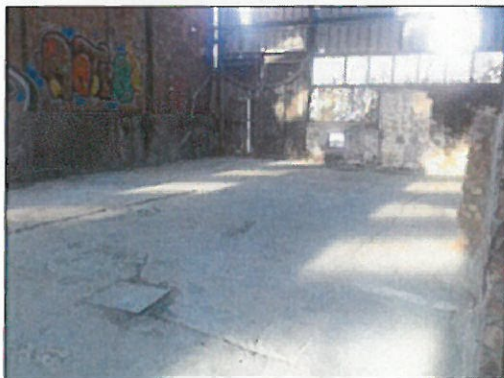
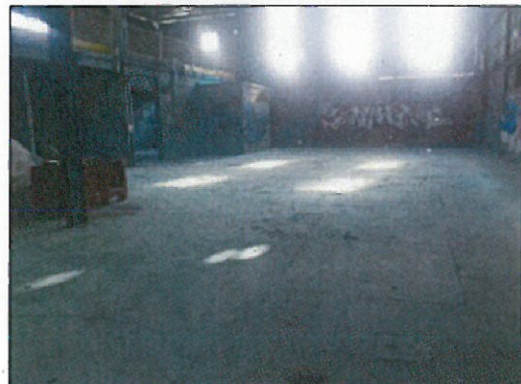
12'.2 – Présence de trois sacs de fongicide en poudre correspondant à environ 60 Kg.

12'.3 – Nombreux sacs et fûts cartonnés de fongicide en poudre (environ 200 Kg).

12'.4 – Sacs de silice précipitée amorphe correspondant à environ 150 Kg de déchets.

12'.5 – Dispersant dans des sacs, soit environ 500 Kg.

12'.6 – Colorant (pigment vert) en sacs éventré d'environ 20 Kg et déchets au sol contaminés en cuivre.

L'ensemble des emballages souillés ont été mis en bennes et les déchets de type sacs de fongicide, fûts, et autres produits purs ont été mis en géo box pour une prise en charge par la SIAP.

A l'aide d'un camion citerne (voir la photo) et d'une nacelle, les opérateurs de SODI ont aspiré l'ensemble des sols et structures du bâtiment. Ce travail avait pour but d'enlever la majeure partie des poussières de cuivre qui s'étaient déposées dans le bâtiment.

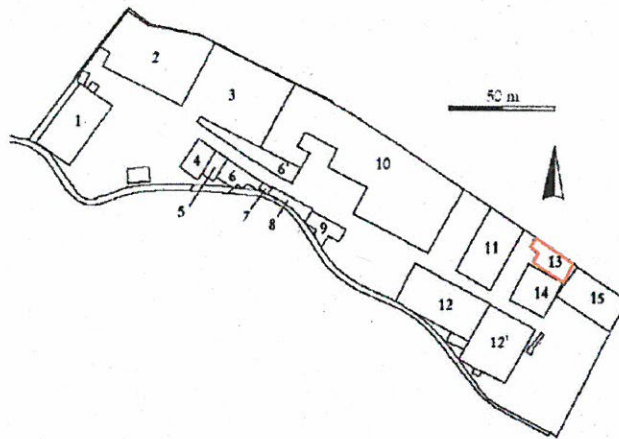
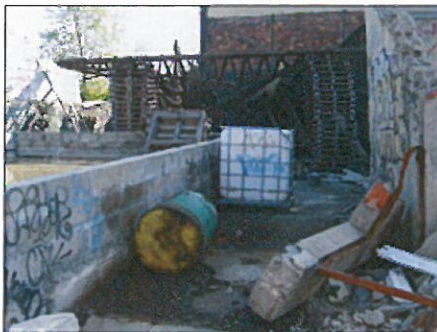
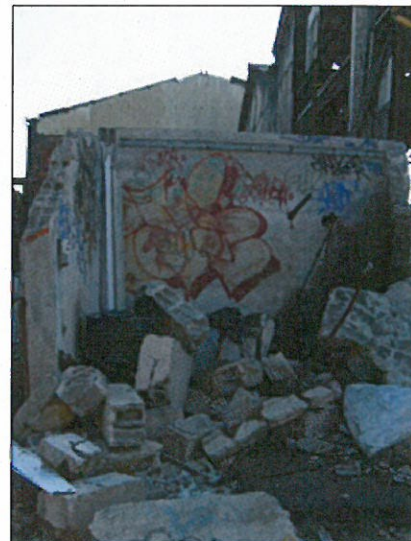
BATIMENT 13

13.1 – Ancien transicuve ayant probablement contenu du sulfate de cuivre (environ 70 Kg).

13.2 – Fûts d'hydrocarbures.

13.3 – Bois de charpente effondré pour environ 3,75 tonnes.

Pour accéder au bâtiment 13, la pelle a renversé le muret de la rétention (les gravats ont servi à reboucher la fosse mécanique du bâtiment 11) pour monter sur la dalle béton et ainsi retirer tout le bois et les DIB qui étaient mélangés, suite à l'effondrement du bâtiment qui a eu lieu avant le début du chantier.

Après le tri à la pelle des déchets industriels banals, les opérateurs amiante ont enlevé les débris au sol afin de les reconditionner dans des bigbags pour une évacuation en ISDI à Jugazan.

Les déchets dangereux : fûts d'hydrocarbures et transi cuves, ont été évacués vers la SIAP.

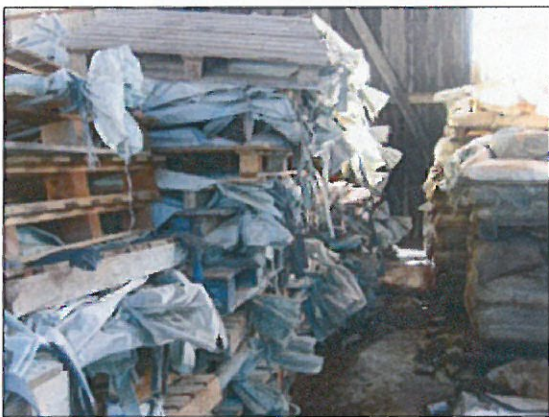
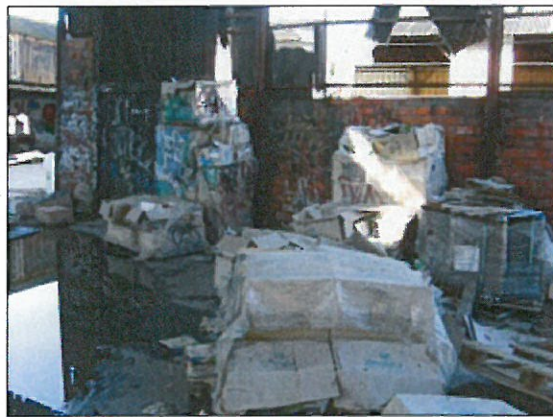
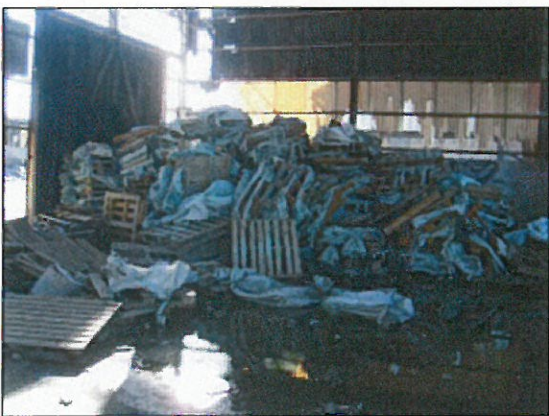
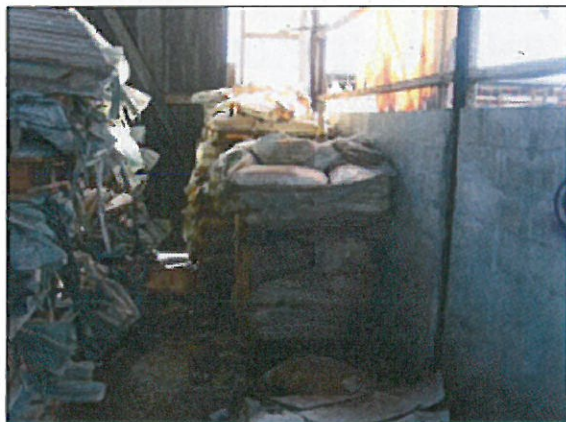
14.1 – Grande quantité de sacs sur palettes contenant des fongicides en poudre (environ 4 tonnes) ainsi que du sulfate de fer fluidisé (environ une tonne).

14.2 – De même, sacs sur palette de fongicide en poudre et de sulfate de cuivre neutralisé à la chaux (environ 400 Kg).

14.3 – Divers déchets banals (papier, bois, plastiques, big-bags, cartons) en vrac représentant 20 tonnes de déchets et 4 à 5 tonnes de carton recyclable. Les palettes de carton filmées sont à priori recyclables et les déchets de type gobelets plastiques, cartons non protégés, emballages big-bags, transcuve vide sont considérés comme souillés.

L'ensemble des emballages souillés a été séparé par l'entreprise BDS des déchets industriels banal. SODI a mis en bennes les déchets souillés pour les envoyer à la SIAP.

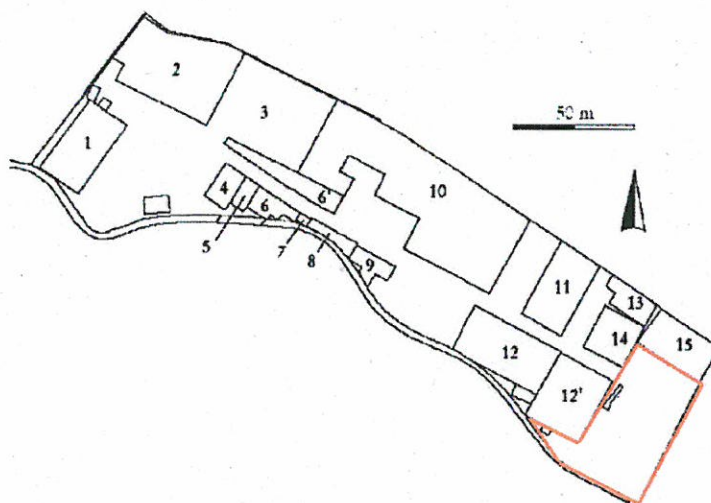
COUR 15

- 15.1 – Divers déchets banals, palettes, plastiques, etc. en vrac pour environ 800 Kg.
- 15.2 – Ciment réfractaire induré/briques réfractaires en vrac au sol ou sur palettes.
- 15.3 – Sable blanc en vrac au sol.
- 15.4 – Terres et scories d'incinération d'environ 100 tonnes.
- 15.5 – Débris de fibrociments amiantés en vrac dans 4 bigbags soit environ 4 tonnes.

Les débris de fibrociments ont été reconditionnés par l'entreprise MANNAMIANTE puis évacués vers Jugazan en ISDI.

Le ciment réfractaire, les briques, le sable et les terres souillées ont été chargés en bennes pour être pris en charge par SOLITOP en ISDD.

Les déchets dangereux ont été reconditionnés par SODI pour être envoyés à la SIAP.
