Ancienne décharge de Martignas
(33)

Bilan à fin 2010 du suivi post-exploitation

ONYX Aquitaine
19 avenue du Périgord
33 370 Pompignac

Août 2011

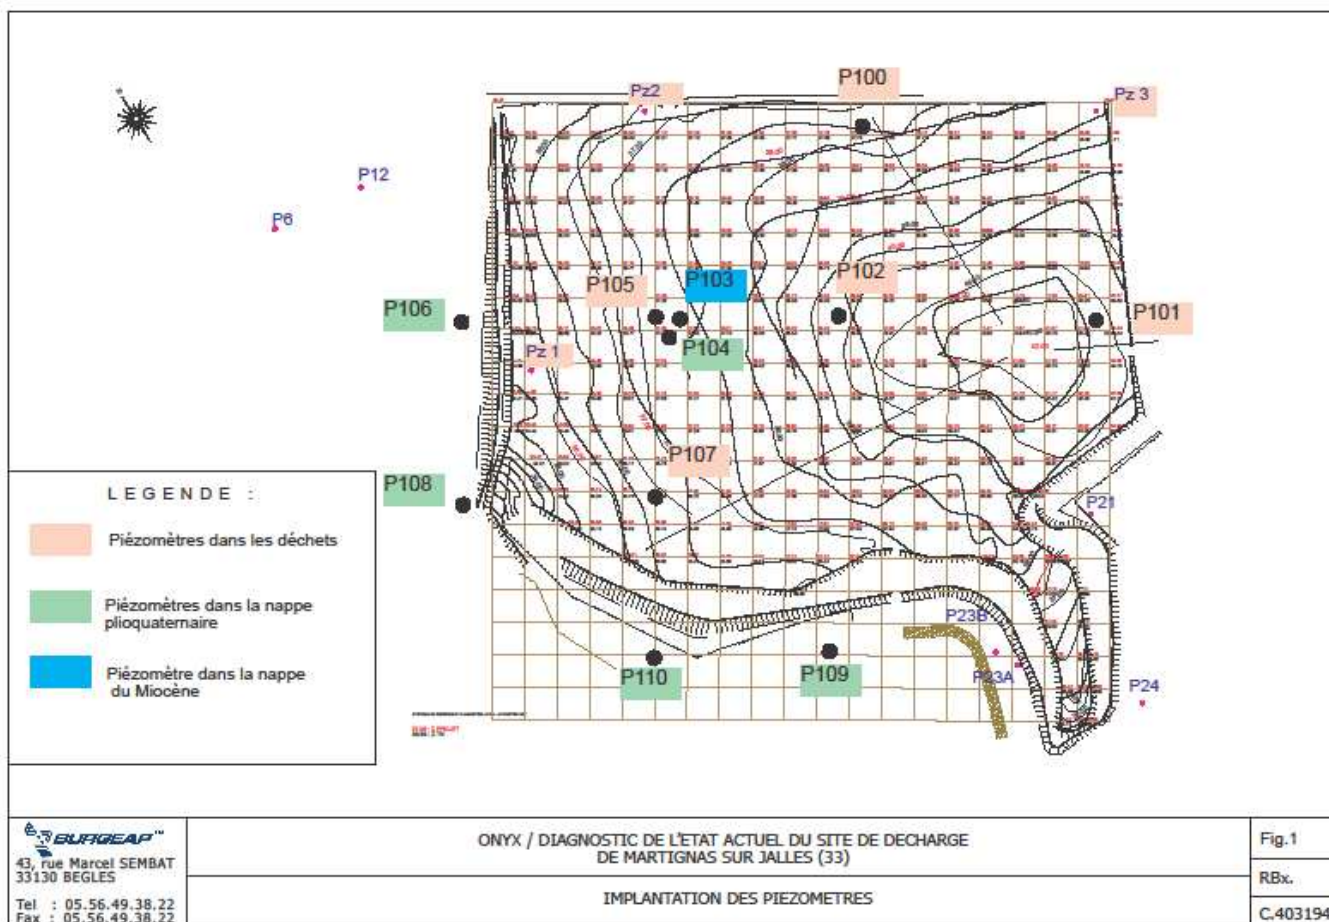
Pour ce faire, nous avons préalablement fait réaliser en plus des 9 piézomètres existants les 11 nouveaux piézomètres suivants représentés sur le schéma cité page suivante :

- 4 dans le stockage (référéncés P100 à P102 et P107)
- 2 dans la nappe associée à la Jalle et dans l'horizon plio-quadernaire référéncés P106 et P108 ;
- 2 dans la nappe associée à l'Hestigeac et dans l'horizon plio-quadernaire référéncés P109 et P110 ;
- Un ensemble « flûte de pan » de 3 captant les déchets (P105), les alluvions plio-quadernaires (P104) et le Miocène (P103)

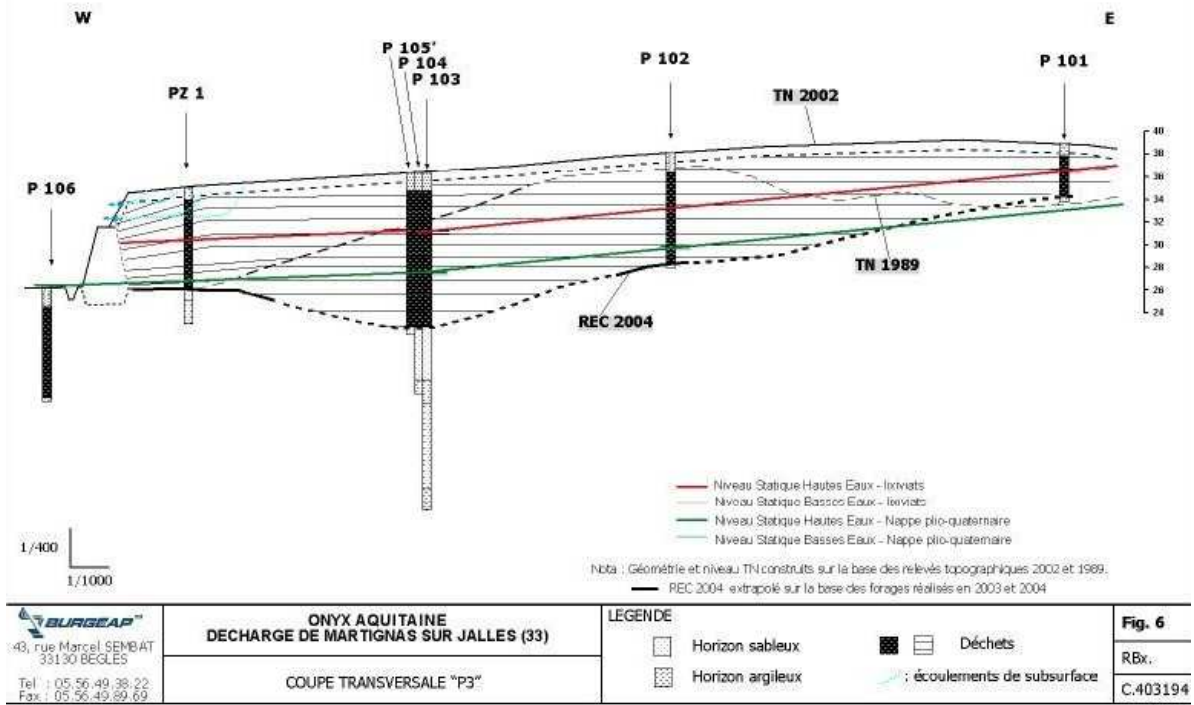
coupe est-ouest

Dans ce même rapport, Burgeap par le suivi des niveaux des piézomètres conclut à un écoulement est-ouest des niveaux lixiviats et de la nappe plio-quaternaire comme figuré sur les coupes ci-dessous.

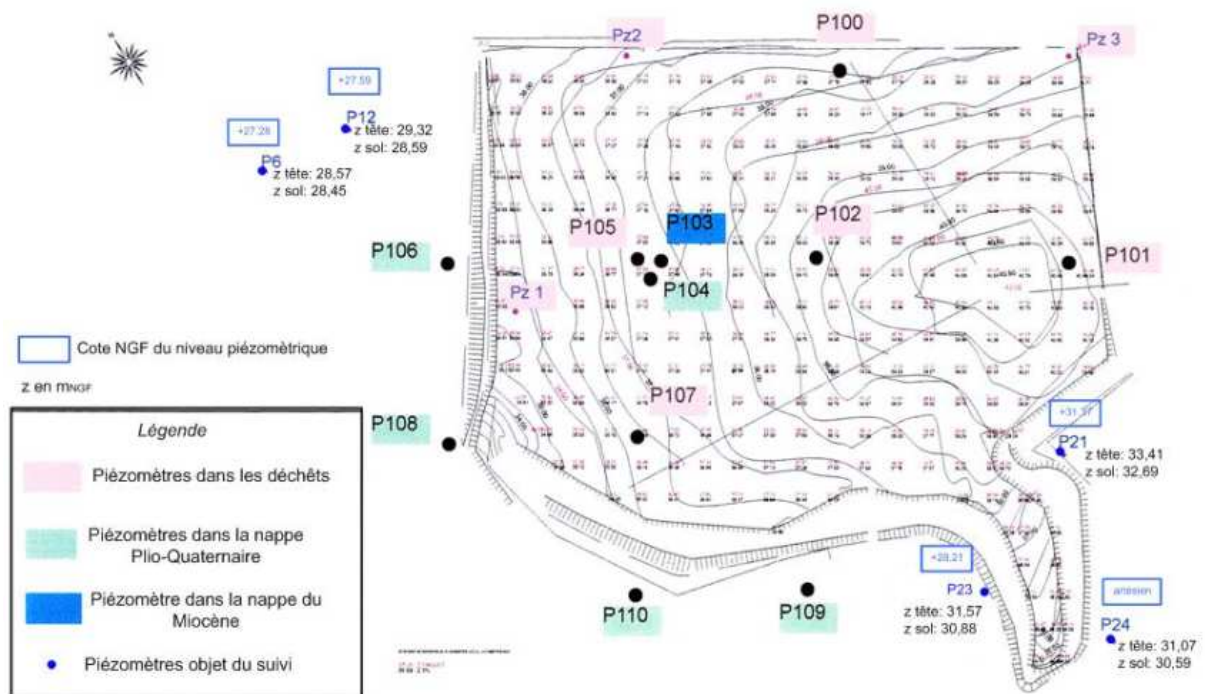
Ces piézomètres concernent donc la qualité de la nappe superficielle plio-quaternaire en relation avec les cours d'eau. Ils sont localisés sur le schéma ci-dessous.

- P21, P23 et P24 comme piézomètres amont à l'ancienne décharge
- P6 et P12 comme piézomètres aval à l'ancienne décharge

- L'absence d'impact de l'ancienne décharge dans la mesure de la mauvaise qualité du piézomètre P21 placé en amont, la qualité de P6 et P12, placés en aval étant d'en l'ensemble meilleure ;
- Le P21 se situe en aval immédiat d'un dépôt de « matériaux inertes » constitué sur un terrain voisin ;
- Début 2001 marque une rupture dans l'évolution des certains paramètres avec une tendance à la baisse pour le fer, à la hausse pour NH4 (forte), conductivité, COT alors que le taux de matière en suspension décroît lentement depuis 1993 ;
- les piézomètres P12 et P21 présentent des eaux de classe orange (significative d'une eau dégradée). Les eaux des autres piézomètres sont de classes vert ou jaune.

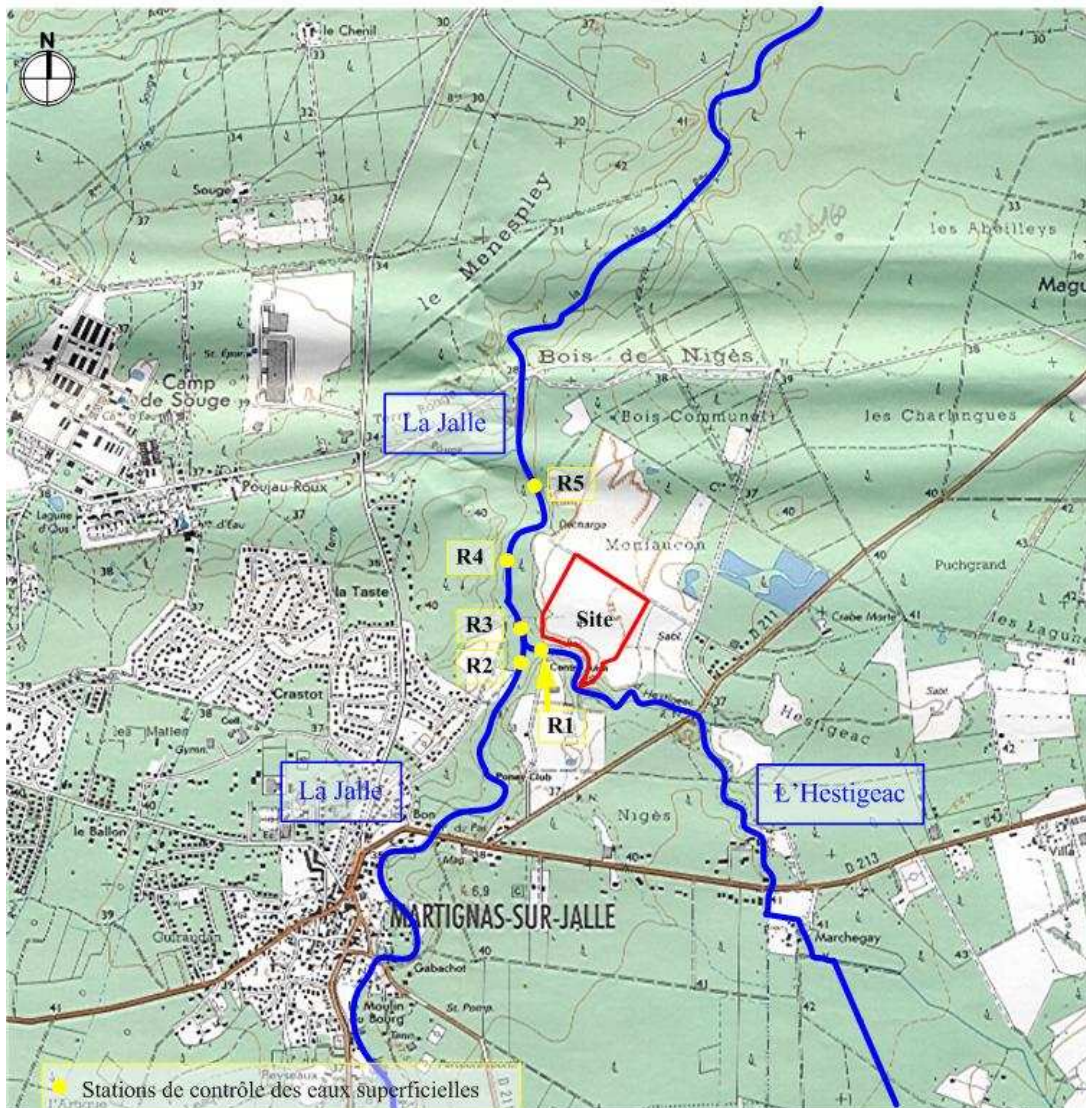
Plan de situation et implantation des points de contrôle de la qualité des eaux superficielles

5 échantillons sont prélevés dans la Jalle et dans l'Hestigeac au niveau du site comme indiqué sur le schéma ci-dessus en application des dispositions de l'arrêté du 27 mars 1995. On remarque que l'on ne dispose pas de point de prélèvement véritablement amont au site et que R5 est également aval au site anciennement exploité par ABCCD au nord de notre site.
