## ETUDE DE MAITRE LOUIS HIROU

### MEMOIRE DE CESSATION D'ACTIVITE ET EVAL PHASE 1 (Missions A100, A110 et A120 selon NF X 31-620-2)

Site à l'étude : Site RULLEAU de Lansac (33)

**Affaire n° : 5149470A**

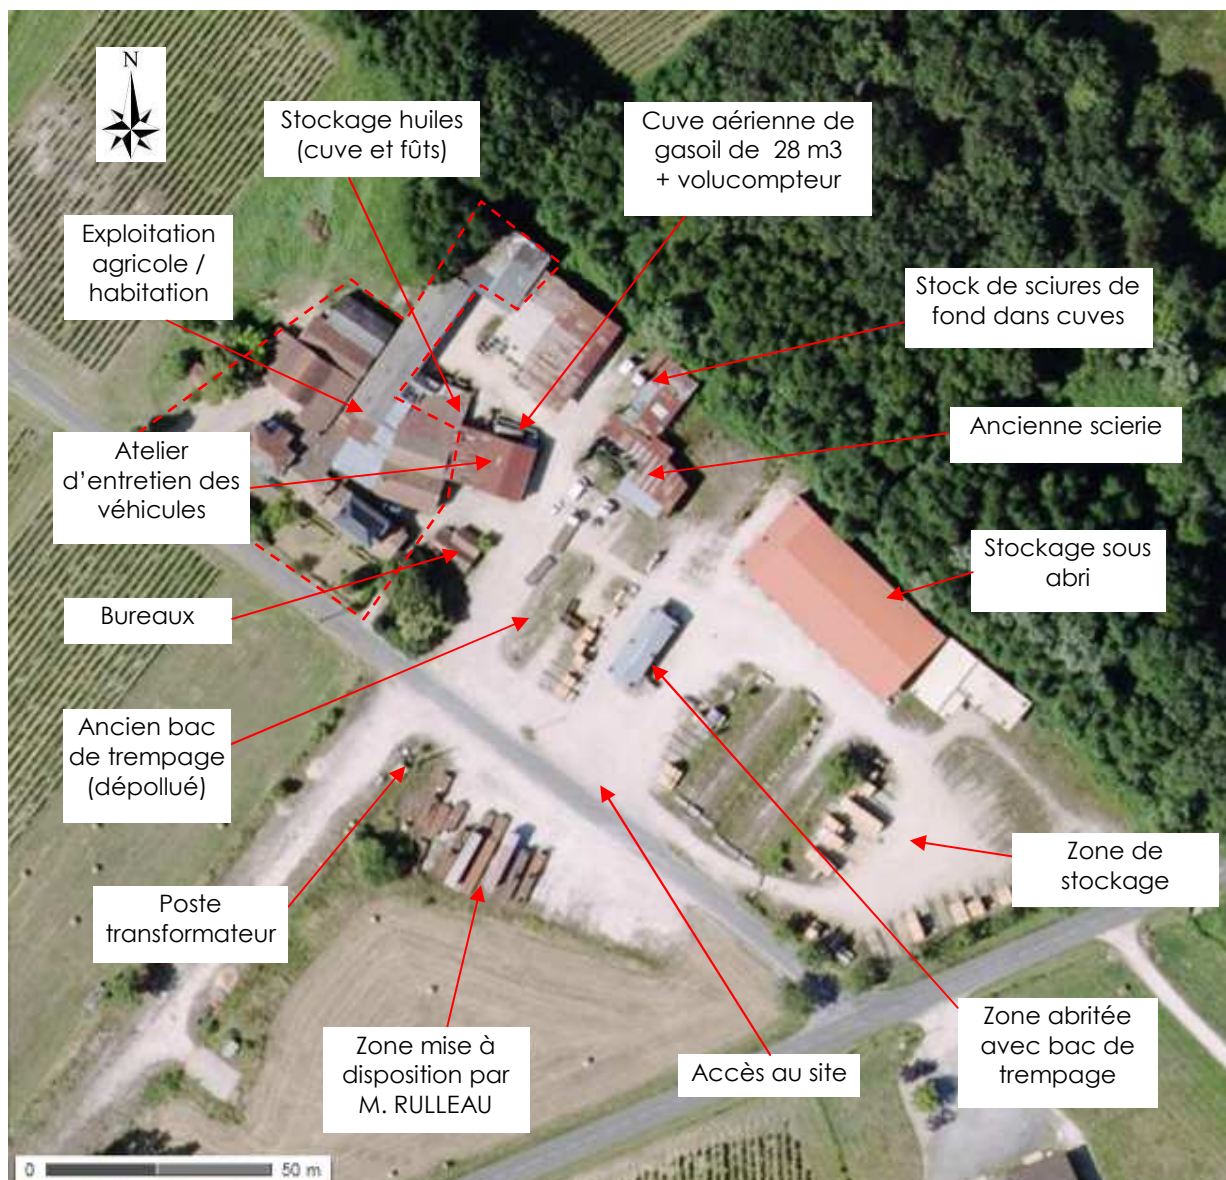
Figure 4 : Occupation de la zone d'étude

Lors des visites, 11 cuves de produit de traitement du bois plus ou moins remplies de stock de sciures de fond ont été relevées. Environ 50 cm de hauteur de liquide non caractérisé ont été observées au fond du bac de trempage encore présent. A cuve et des fûts étaient encore présents dans le local de stockage des huiles.

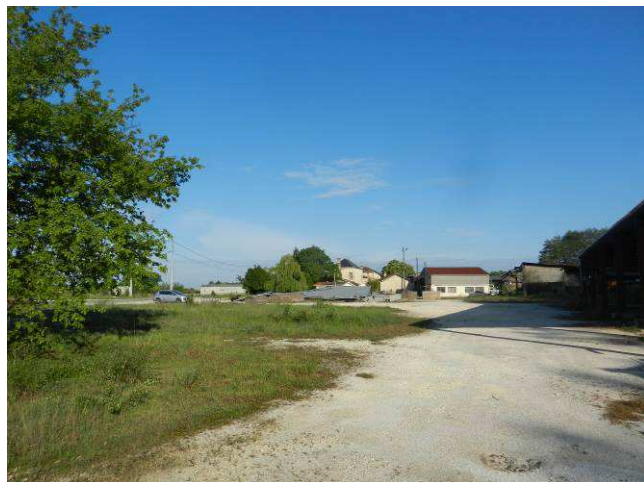
Vue du site depuis la D23 au Sud

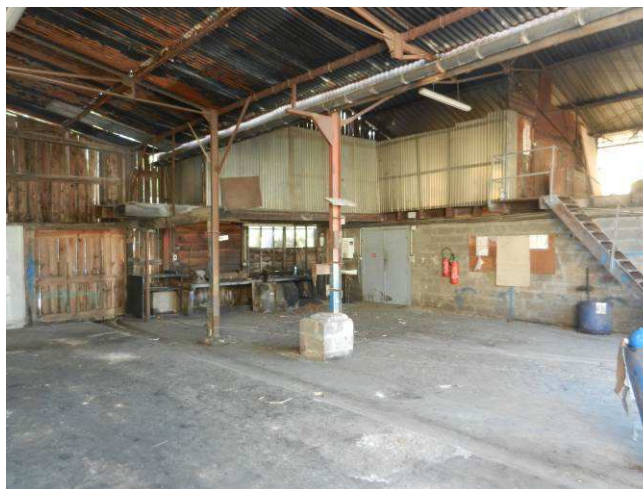
Ancien atelier d'entretien des véhicules

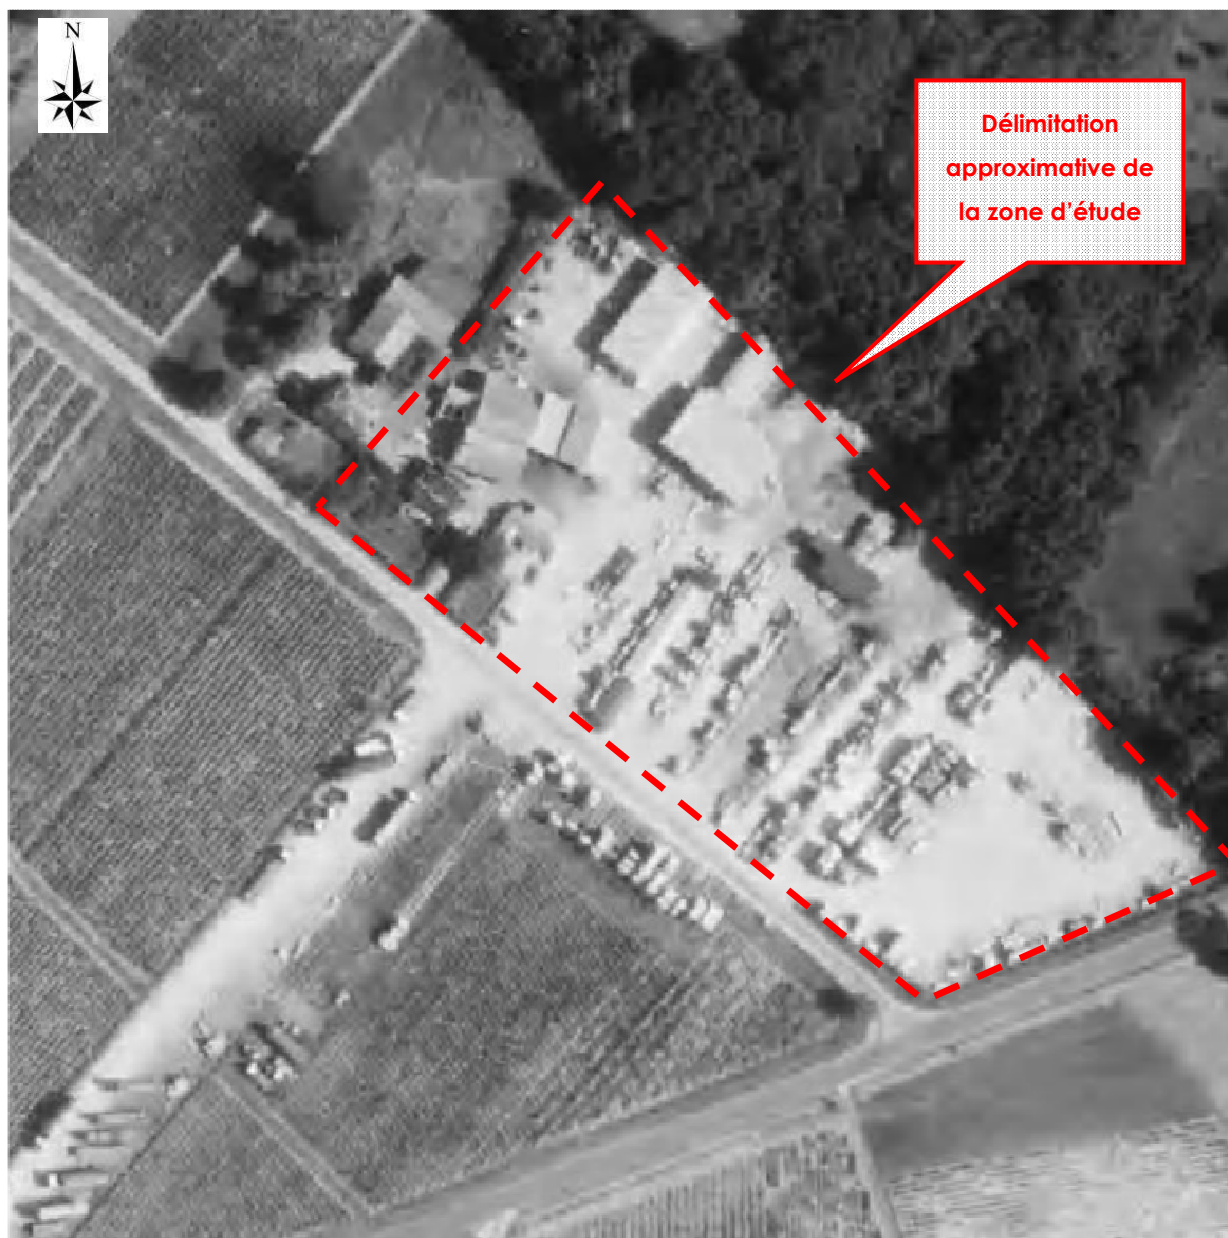
Figure 7 : Photographie aérienne de 1978

Sur ce cliché, la partie Sud de la zone d'étude ainsi que les parcelles voisines à l'Ouest sont désormais utilisées pour l'exploitation du site. La configuration au Nord du site est proche de la configuration actuelle. Le bac de trempage au Nord semble être présent, mais pas celui au Sud. Il n'y a pas de bâtiments sur la partie Sud.

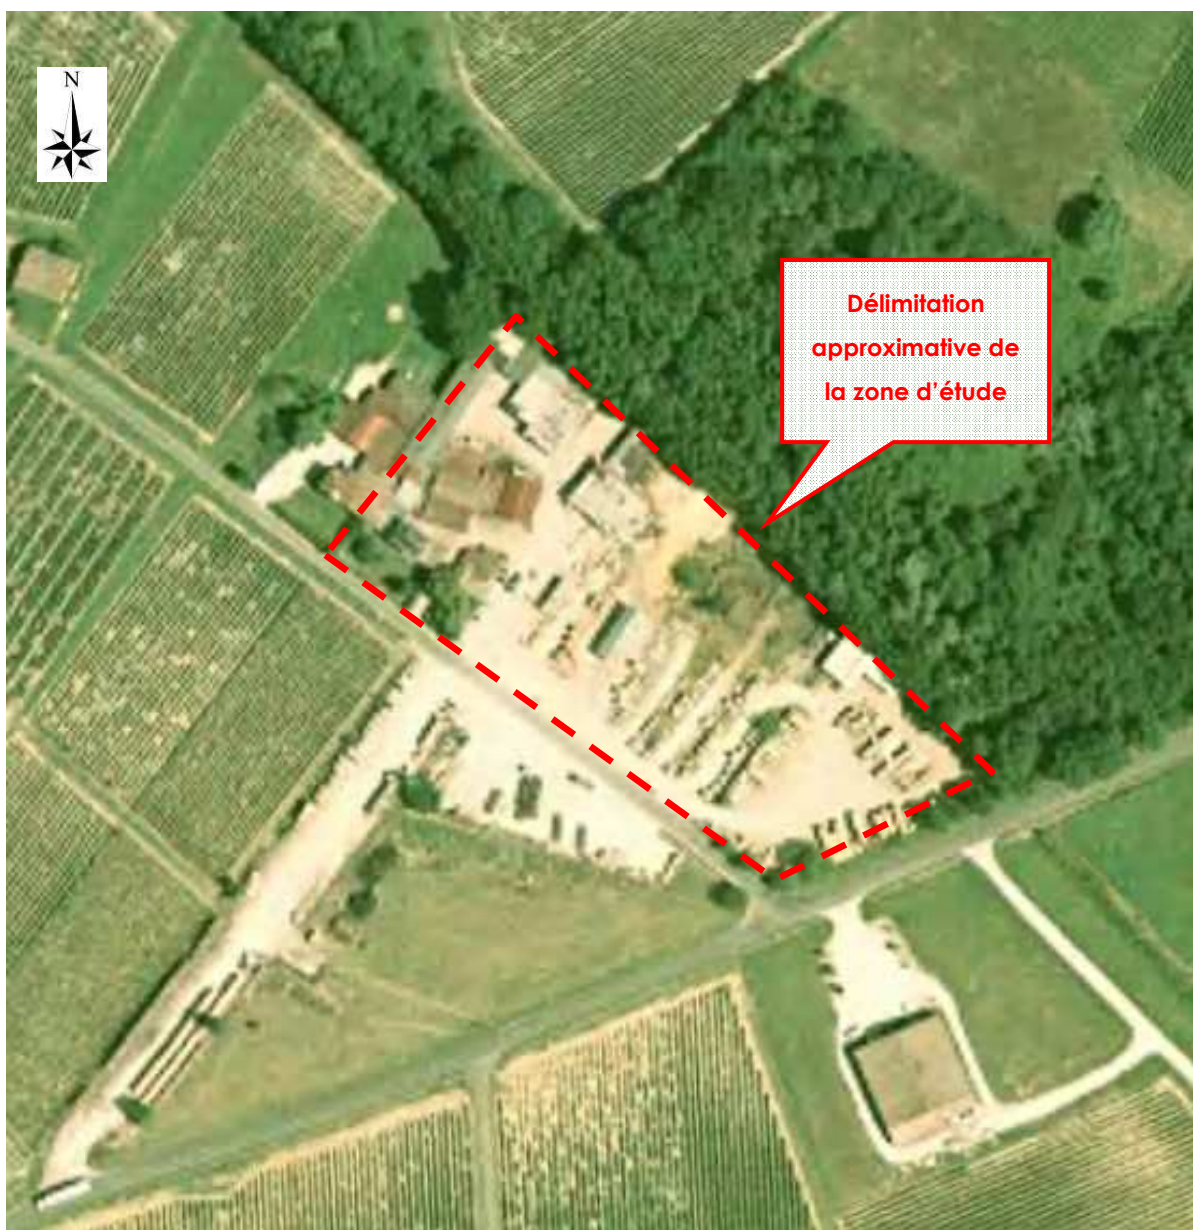
Figure 10 : Photographie aérienne de 2000

Sur ce cliché, le deuxième bac de trempage est visible au centre du site. Le premier bac de trempage est toujours présent plus au Nord. Sur la moitié Sud, une partie de la zone abritée a été construite.
