ETS CLUZANT & DEMOLIN
Cabanac et Villagrains (33)

MEMOIRE DE CESSATION D'ACTIVITE
D'UNE INSTALLATION CLASSEE
SOUMISE A AUTORISATION

Rapport : ICPE 2012/11/21 - 014

Février 2012

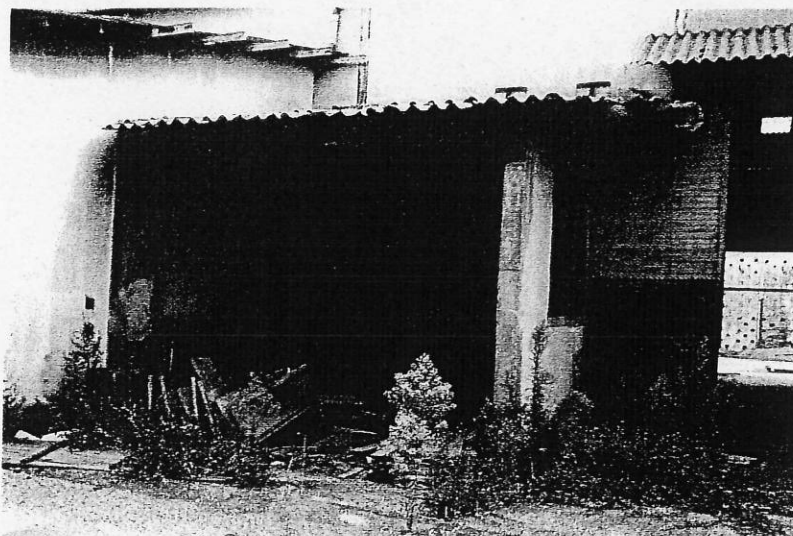
Figure 6 : Abri de l'ancien bac de traitement aux P.C.P

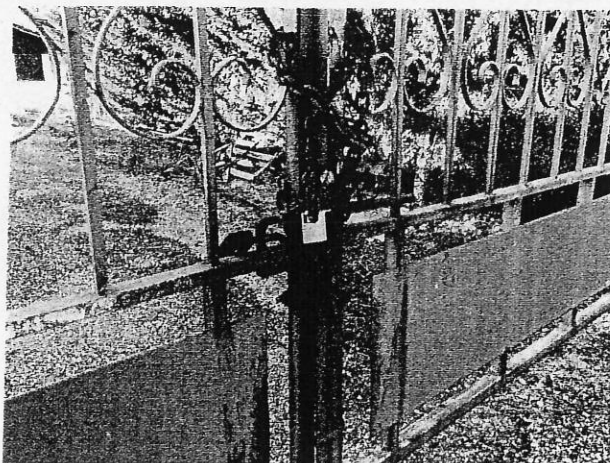
Fossé pour bloquer l'accès

Nous avons posé un nouveau cadenas sur le portail de l'entrée principale du site pour bloquer l'accès aux véhicules.

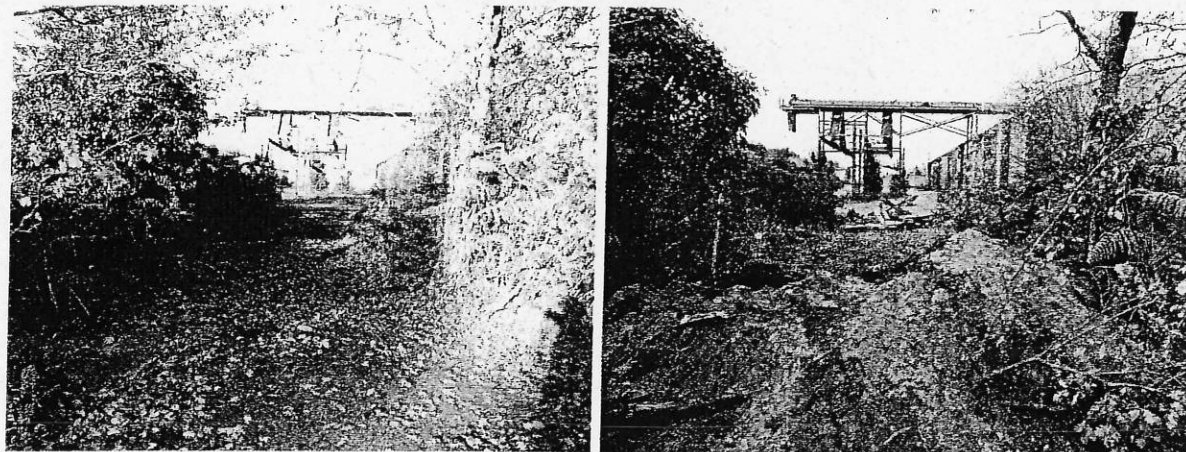
L'accès à la nouvelle scierie a été condamné grâce à l'intervention de l'association Bati-Action qui a réalisé un fossé doublé d'un dépôt de piquets en béton (voir ci-dessous).

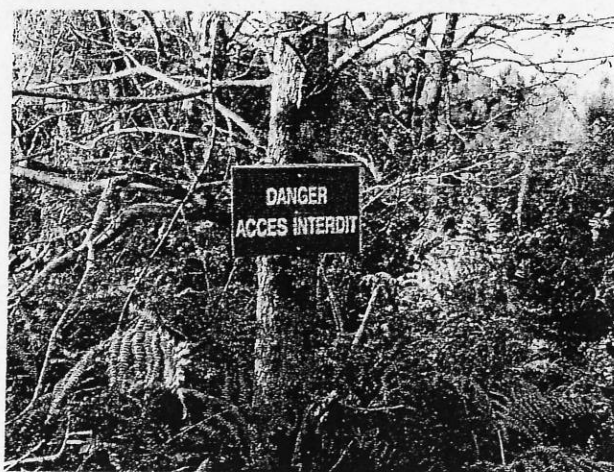
Nous avons installé un panneau avec la mention « Danger Accès interdit » à l'entrée de cette piste.

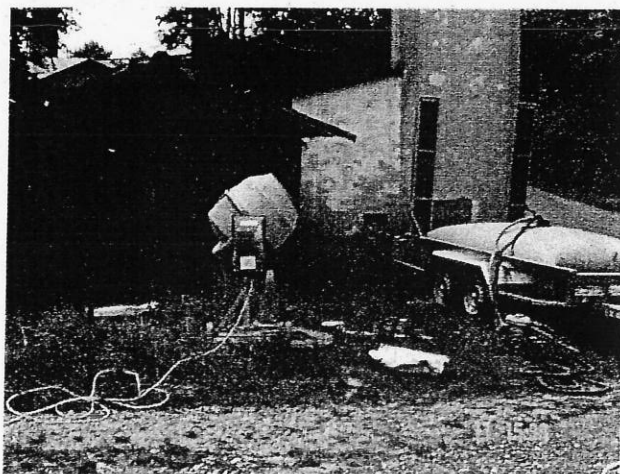
Les opérations mises en œuvre ont consisté en l'injection d'un coulis bentonitique au droit des deux ouvrages. Elles permettent de garantir l'absence de transfert d'une pollution des eaux.

Figure n°1 : Système d'injection du coulis bentonitique
(GTEC.03.043.TER.AF(CO.014.1)001.1)

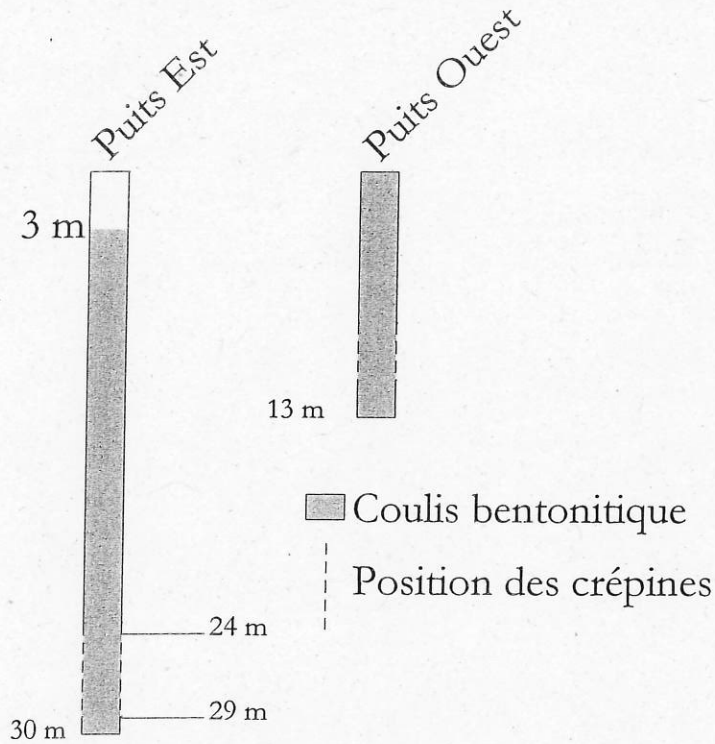
Le remplissage du puits situé à l'entrée du site (n°08512X0020/F, puits Est), anciennement contaminé par des hydrocarbures, a été initié le 12 juillet 2006. A l'issue de cette première journée d'intervention, le puits était entièrement rempli. Cependant, une baisse de niveau de cimentation (de l'ordre de 3 m) a été observée le 13 juillet. Ce constat permet d'envisager qu'une partie du liant bentonitique a migré vers le massif filtrant du puits favorisant son colmatage.

Le bouchage du puits de la « nouvelle scierie » (non référencé, puits Ouest) a été réalisé le jeudi 13 juillet. Ce dernier est entièrement rempli de coulis bentonitique.

Figure n°2 : Coupes des forages rebouchés
(GTEC.03.043.TER.AF(CO.014.1)002.1)
