Ancienne décharge d'HOURCADE à
Bègles (33)

**Travaux de réhabilitation
complémentaires – réponses
aux demandes du service
instructeur de la DREAL suite à
l'inspection du 08 décembre
2014**

Réf : CDMCSO151238 / RDMCSO01018-01

29/02/2016

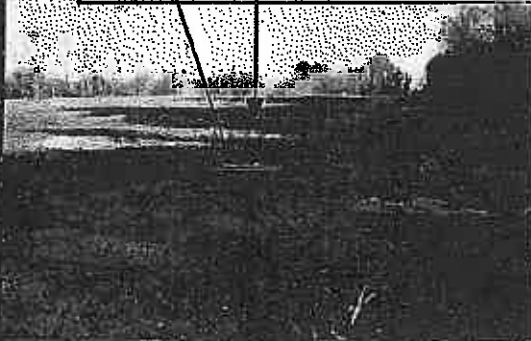
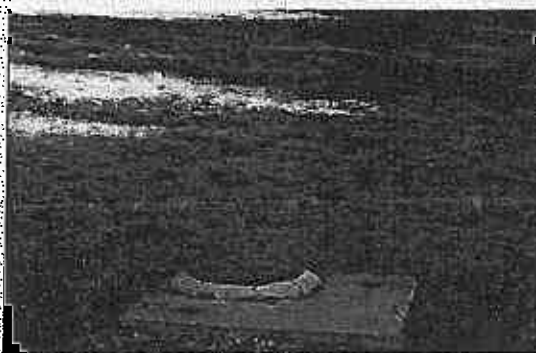
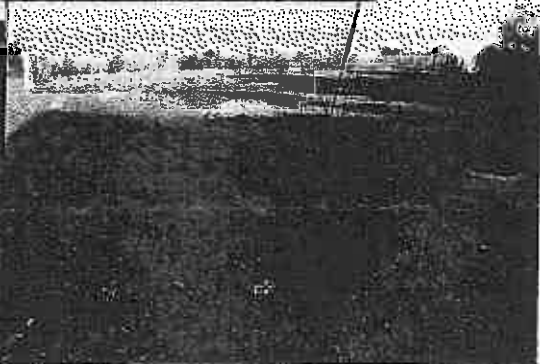
Fossé Sud et zone Sud-Ouest où se trouve
le puits de captage des lixiviats
et le piézomètre en amont Zone de rétention à combler

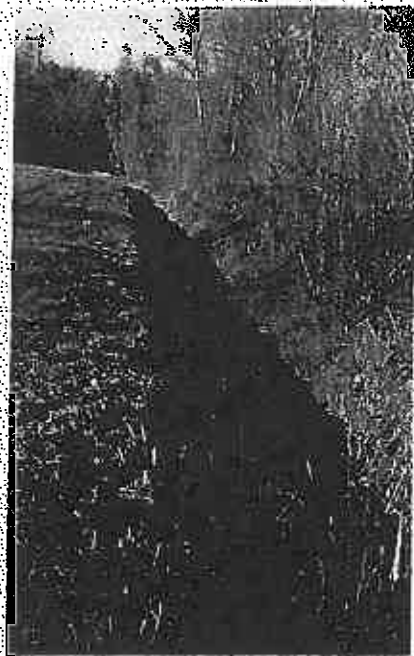
Event de biogaz

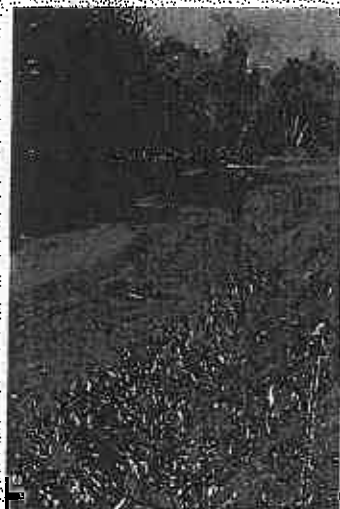
Fossé Nord et buse d'évacuation des eaux de ruissellement vers L'Estey de Franc

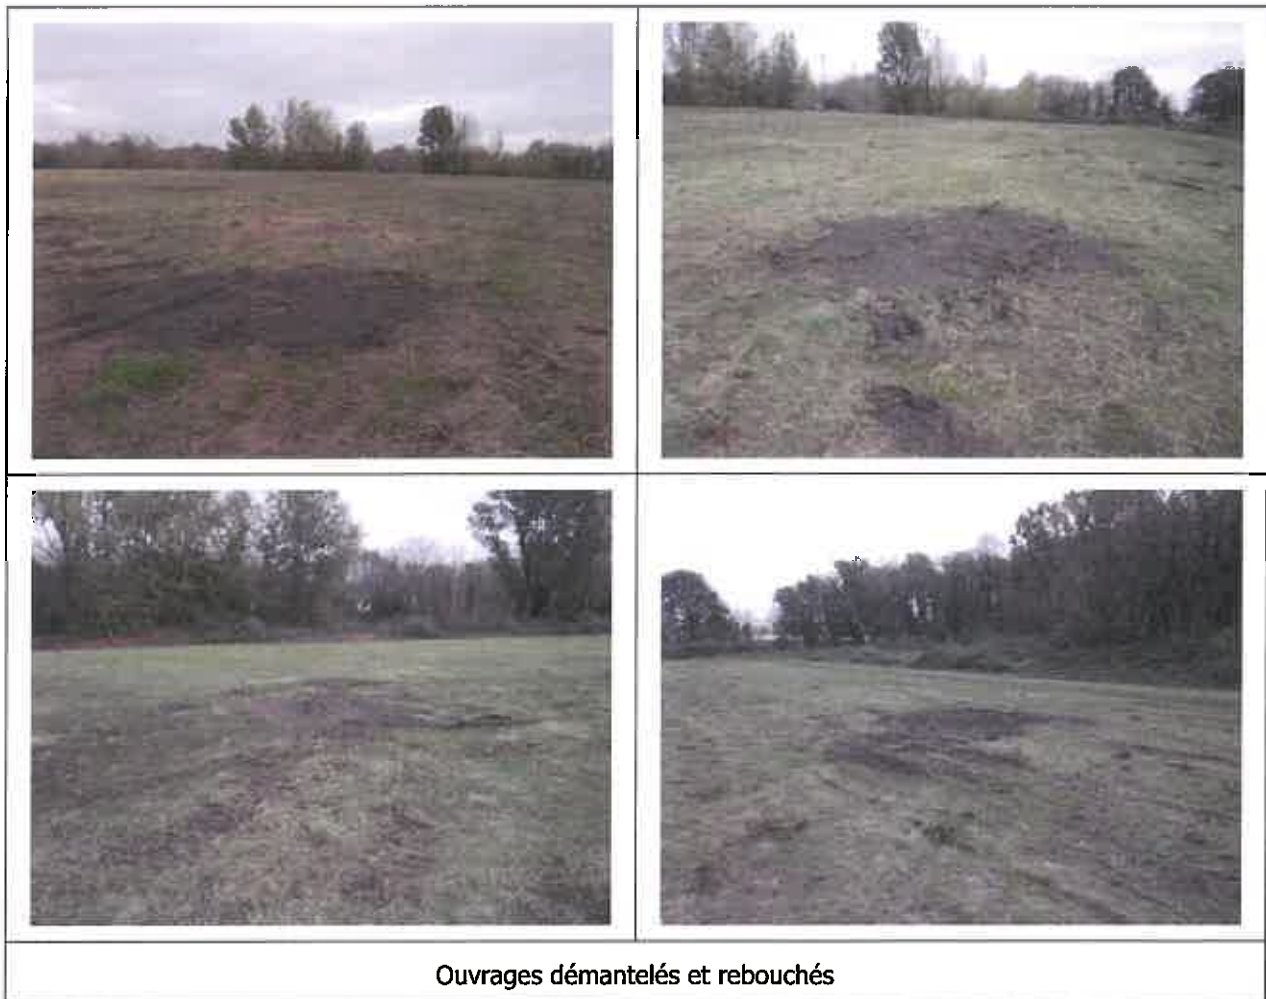
- Piézomètre : le piézomètre présent en amont du puit de captage de lixiviats présentait un diamètre de 89/90 mm pour une profondeur de globalement 6,00 m. Le piézomètre a été entièrement comblé par l'injection de béton. Une couche de terre végétale de globalement 0.30 m d'épaisseur a ensuite été mise sur l'ancien ouvrage en couche finale.

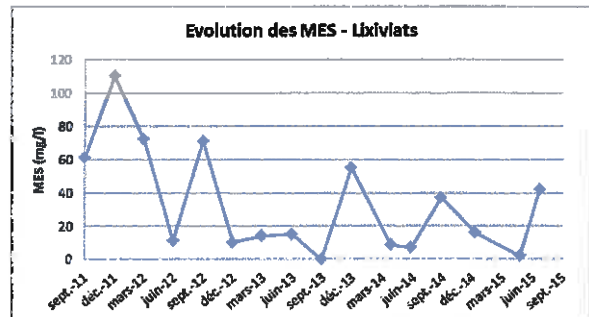
- Matières En Suspension (MES) :** Les teneurs sont comprises entre 110 mg/l (décembre 2011) et < 2 mg/l (mai 2015). Bien que peu marquée entre décembre 2012 et septembre 2013, une tendance saisonnière semble observable avec des pics en MES mesurés en fin d'année (septembre, décembre) et des concentrations plus faibles au printemps.

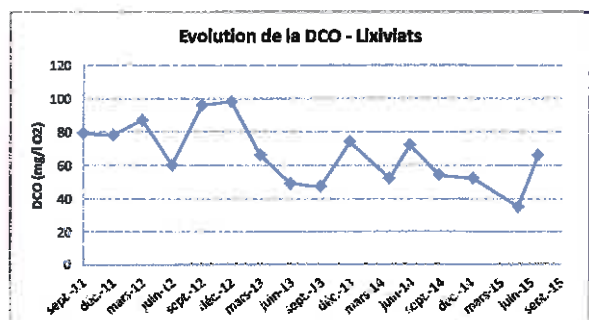
- Demande Chimique en Oxygène (DCO) :** Les fluctuations observées montrent une certaine saisonnalité, comparable à celle observée pour les MES.

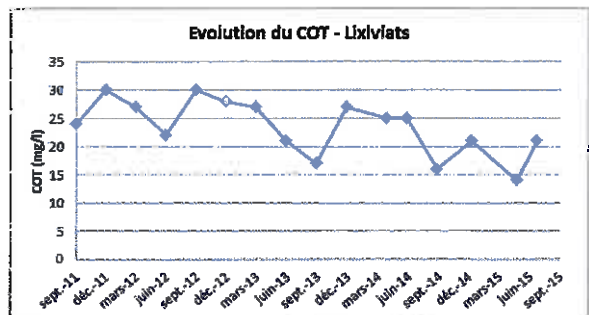
- Carbone Organique Total (COT) :** Une certaine cyclicité est observée, comme pour les MES et la DCO.

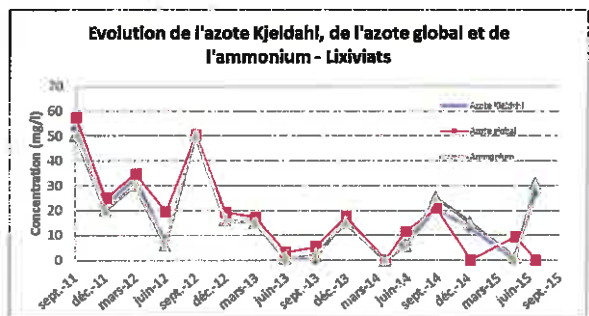
- Azote Kjeldahl, azote global et ammonium :** Les concentrations en azote Kjeldahl, azote total et ammonium évoluent de façon similaire. Les fluctuations mettent en évidence une évolution saisonnière avec des concentrations généralement plus importantes en périodes représentatives de basses eaux. Ces fluctuations sont moins marquées depuis début 2013 et mettent en évidence une tendance à la baisse par rapport aux premières concentrations de septembre 2011. Les évolutions de concentration sont bien calées avec celles observées pour les MES, la DCO et le COT.

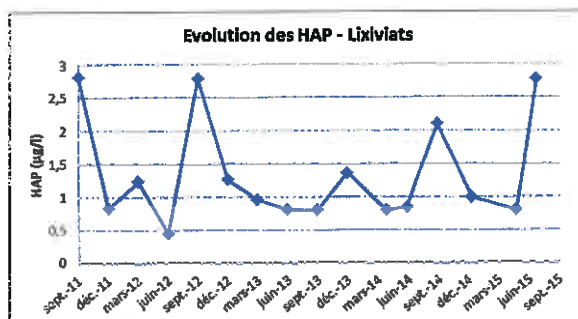
- **HAP** : L'évolution des concentrations met en évidence une certaine évolution saisonnière avec des concentrations généralement plus importantes en périodes de basses eaux, comme pour les paramètres précédents. La tendance globale à la baisse observée pour les paramètres précédents n'apparaît toutefois pas pour les HAP.

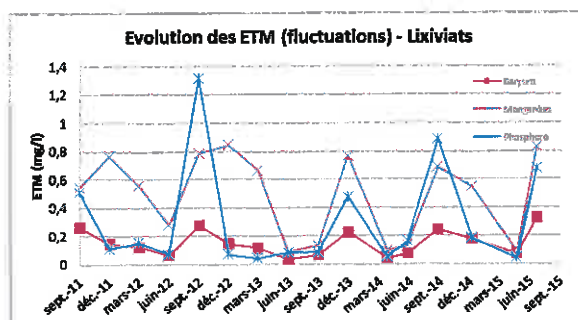
- **3 des 14 ETM** : Baryum, manganèse et phosphore. De même que pour les paramètres précédents, des concentrations plus importantes sont observées en période de basses eaux.

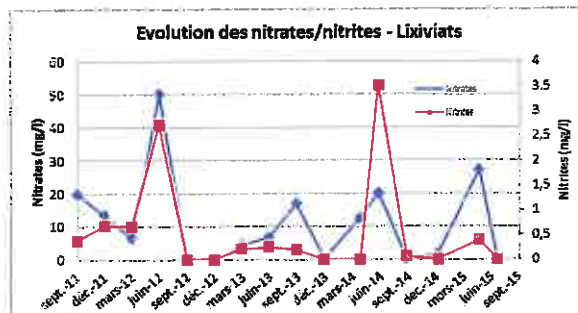
- **Nitrates et nitrites** : Ces paramètres présentent des évolutions de concentration similaires avec un pic atteint lors de la campagne de juin 2012. Une saisonnalité semble apparaître.

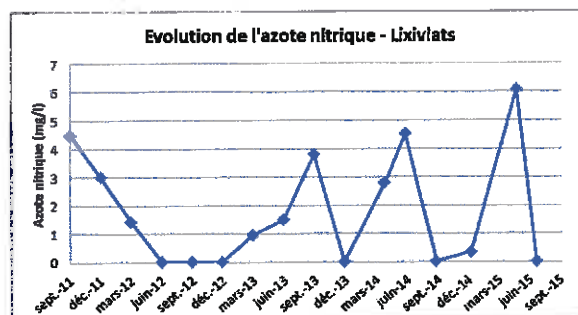
- **Azote nitrique** : Les concentrations varient entre <0,20 mg/l (limite de quantification du laboratoire) et environ 6 mg/l. Une certaine cyclicité semble se dégager depuis 2013.

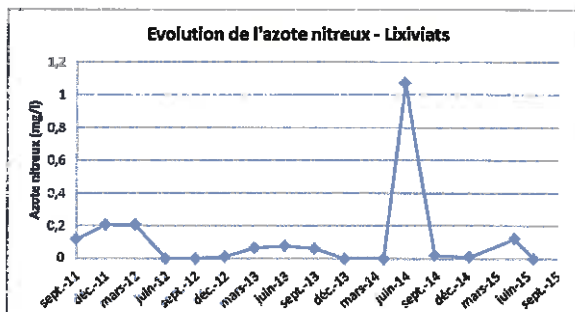
- **Azote nitreux** : Les concentrations varient entre < 0,01 mg/l (limite de quantification du laboratoire) et 0,206 mg/l. Aucune tendance particulière n'est observée.

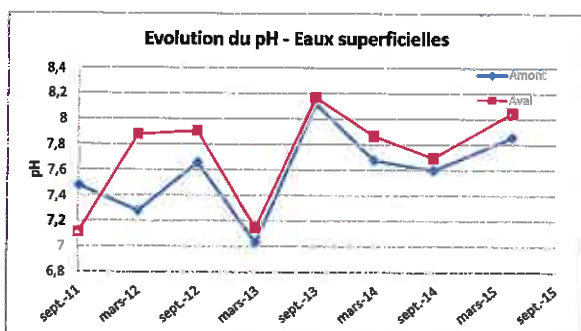
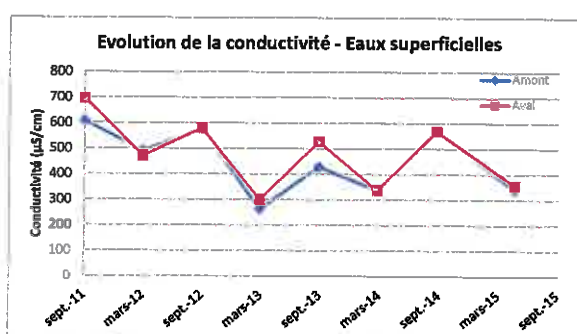
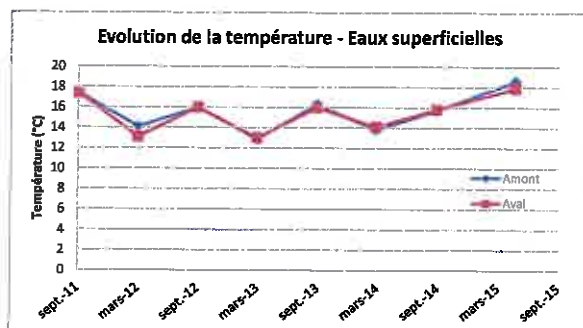
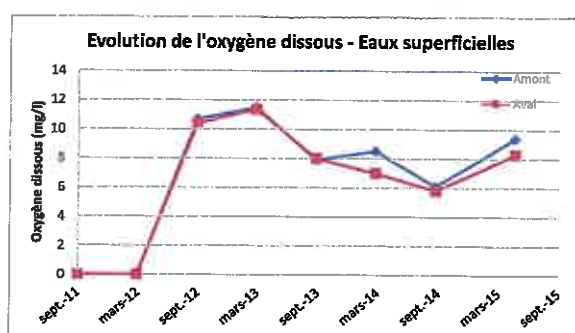
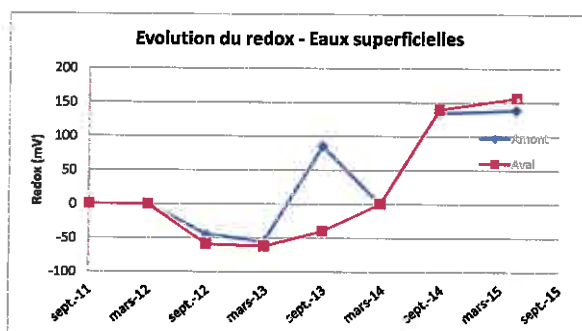
- **Paramètres physico-chimiques** : pH, conductivité, température, oxygène dissous, redox. À noter que les concentrations en pH et conductivité sont très légèrement supérieures en aval hydraulique qu'en amont.

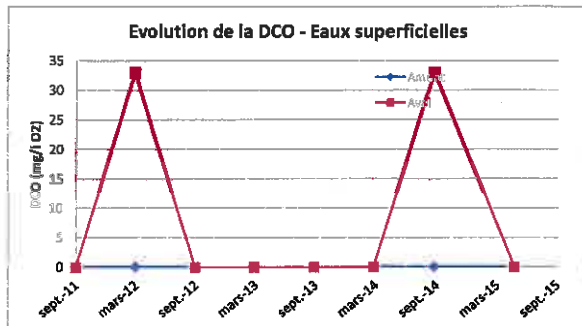
- **Demande Chimique en Oxygène (DCO) :** concentrations inférieures à la limite de quantification du laboratoire. Seuls deux « pics » à 33 mg/l O₂ ont été mesurés en mars 2012 et septembre 2014 pour le prélèvement aval (la limite de quantification du laboratoire étant 30 mg/l O₂ pour ce paramètre).

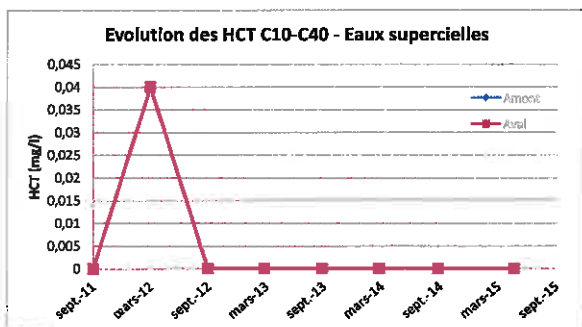
- **Hydrocarbures totaux C10-C40 :** les concentrations sont inférieures à la limite de quantification du laboratoire. Seul un « pic » à 0,04 mg/l a été mesuré en mars 2012 pour les prélèvements amont et aval.

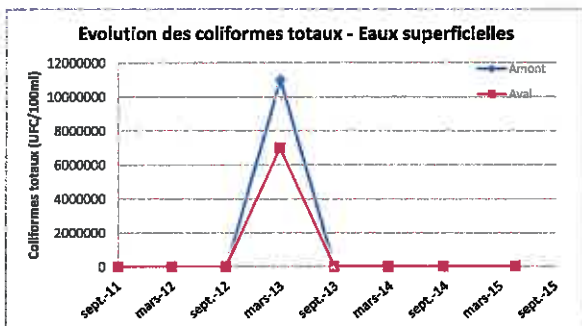
- **Coliformes totaux et thermotolérants :** les concentrations sont inférieures à la limite de quantification du laboratoire. Seul un « pic » à été mesuré en mars 2013 pour les prélèvements amont et aval.

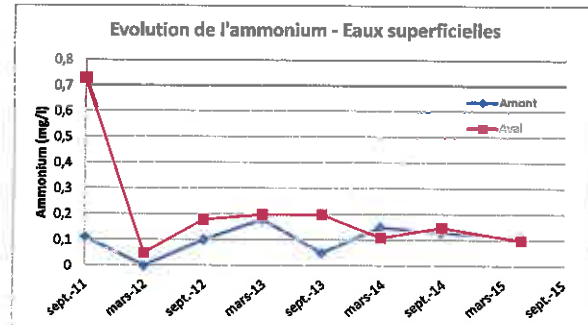
- **Ammonium** : Concentrations généralement plus élevées en aval hydraulique mais restent tout de même du même ordre de grandeur entre l'amont et l'aval hydraulique. De plus, les concentrations sont relativement stables dans le temps.

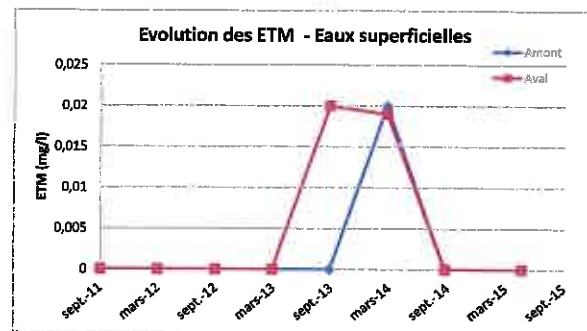
- **Métaux** : Détection de nickel et zinc en amont et aval hydraulique entre mars 2013 et septembre 2014, avec un décalage observé (apparition du pic en aval puis en amont, avant disparition simultanée). Hormis ce pic, les concentrations mesurées restent de l'ordre des limites de quantification du laboratoire.

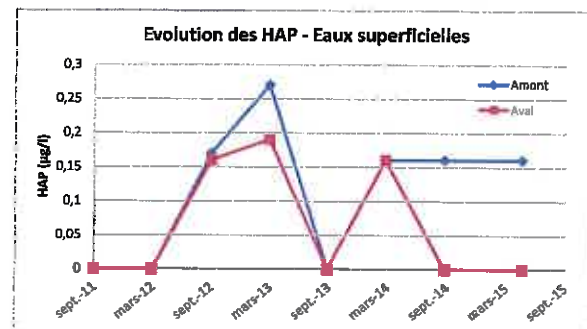
- **HAP** : Seul le Naphtalène est détecté à des concentrations sous forme de traces. Les concentrations les plus élevées sont mesurées en amont hydraulique.

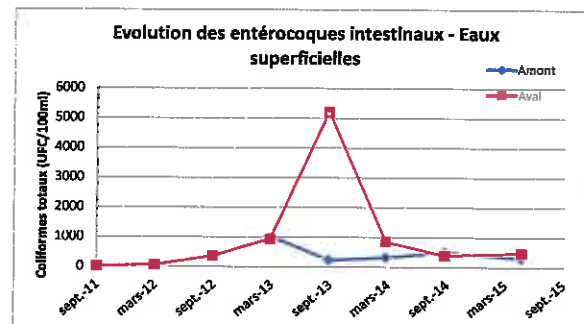
- **Entérocoques intestinaux** : Des concentrations plus élevées en aval qu'en amont hydraulique avaient été mesurées en septembre 2013 et mars 2014. A noter que la tendance à la hausse en métaux et entérocoques intestinaux qui avait été remarquée lors des précédentes campagnes n'est pas vérifiée lors de cette dernière campagne.

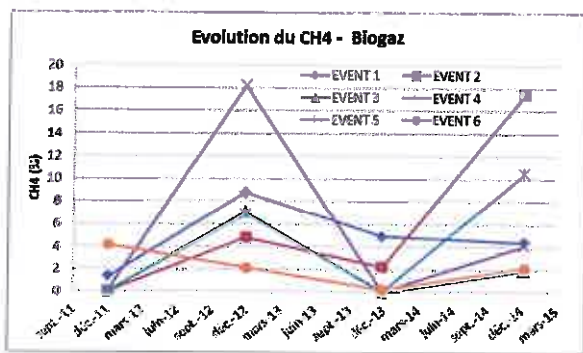
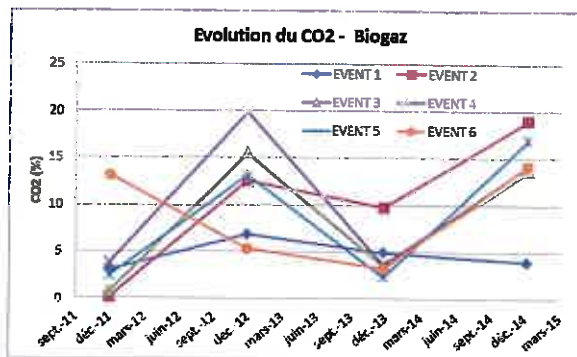
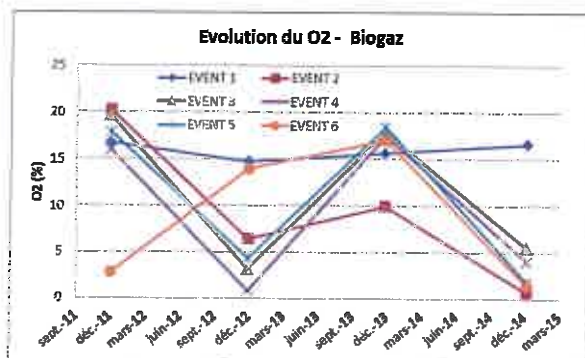
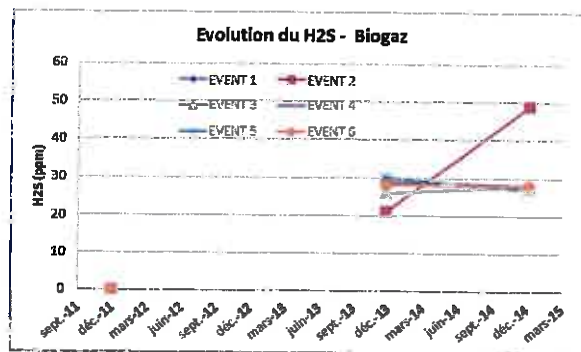
- une stabilité des concentrations en CH₄, CO₂, O₂ et H₂S au droit de l'événement 1 ;
- une fluctuation de la composition des biogaz sur les 4 autres événements, marquée par un regain de production lors de la dernière campagne de 2015 avec la présence de méthane en proportions plus fortes au droit des événements 2 (10,5%) et 5 (17,5%), à mettre en relation avec :
 - des quantités de dioxyde de carbone (CO₂) plus importantes (16 à 19%) par rapport aux autres événements (<15%) mais restant toutefois modérées pour une décharge ;
 - des quantités en oxygène (O₂) plus faibles ;
 - la présence d'H₂S à des concentrations similaires (comprises entre 27 et 28 ppm) pour l'ensemble des événements à l'exception de l'événement 2 dont la concentration atteint 49 ppm.

Après 4 années de suivi, différentes tendances semblent se dessiner selon les événements. Ces différences d'évolution sont certainement liées à la nature hétérogène des déchets enfouis. Toutefois, la production de biogaz reste faible au droit de la décharge d'Hourcade, les valeurs de concentrations dans une décharge récente ou en cours d'exploitation étant classiquement les suivantes : 40 à 60% de méthane et 30 à 40% de dioxyde de carbone.
