**Mémoire quadriennal de suivi post
exploitation du site de Mios**

MIOS (33)

Rapport N°2014/03/08

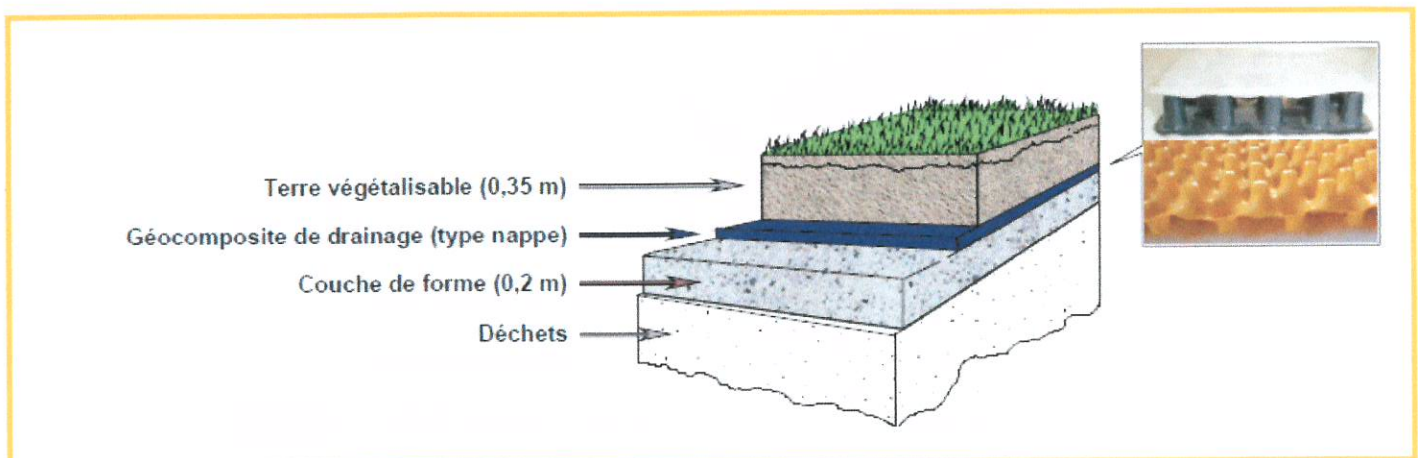
Figure N°3 : Schéma de la couverture mise en place (d'après SAFEGE)

Le géocomposite drainant permet d'une part d'assurer la quasi-étanchéité de la couverture et, d'autre part, de collecter et évacuer les eaux d'infiltration dans le niveau de terre végétale. Le géocomposite drainant de type SOLPAC mis en œuvre est présenté ci-dessous. Un soin particulier a été pris quant au respect du sens de tuilage. Les lés sont posés parallèlement à la pente avec un recouvrement de 30 cm entre les lés.

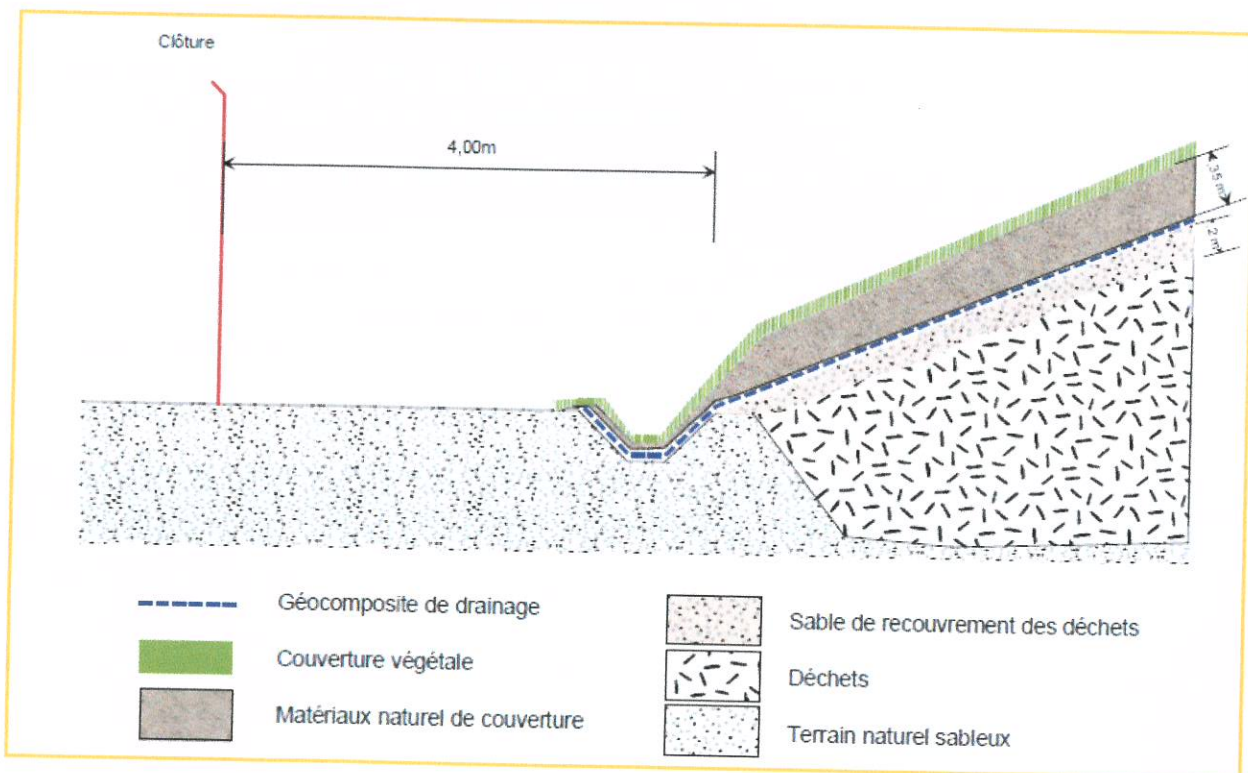
Figure N°5 : Schéma du principe de gestion des eaux pluviales (d'après SAFEGE)

Un fossé a été creusé en périphérie du casier 1. Son exutoire a été trouvé au niveau du fossé EP extérieur passant au Sud-ouest du site. Le géocomposite de drainage recouvre le fond du fossé pour assurer son étanchéité, comme l'illustre le schéma ci-après.

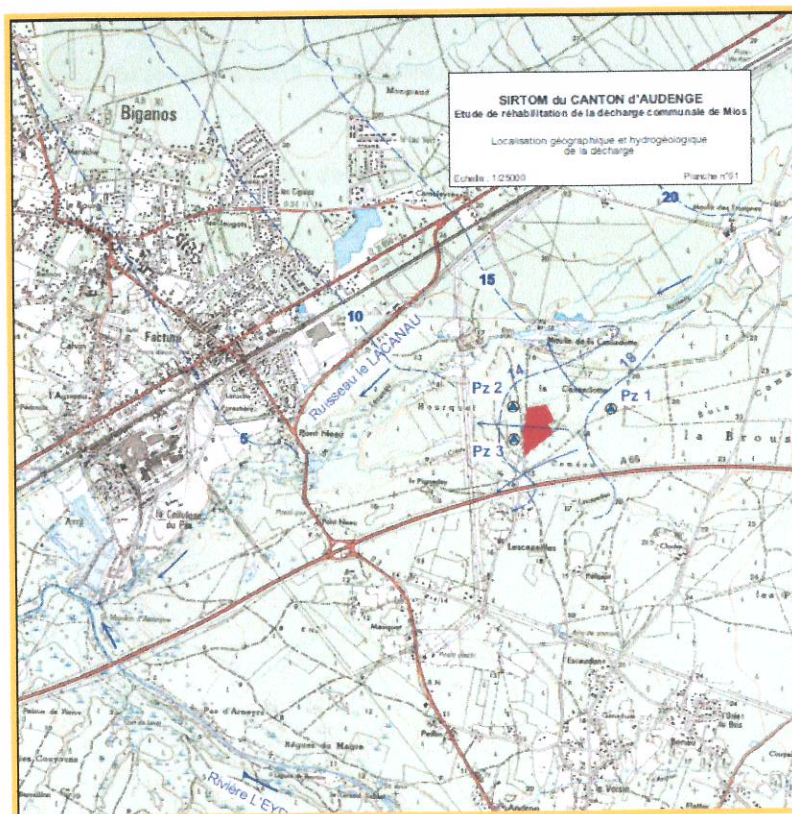
Figure N°6 : Piézométrie de la nappe d'après SAUNIER

D'après l'étude SAUNIER, la nappe s'écoule comme le montre la figure N°6 ci-dessous en direction du ruisseau Le Lacanau soit vers l'Ouest. Les piézomètres 2 et 3 sont donc des piézomètres avals tandis que le piézomètre 1 est le piézomètre amont.

D'une manière générale, la surface piézométrique est proche du sol (de l'ordre de 2 mètres de profondeur). Les fluctuations piézométriques saisonnières sont de l'ordre de 1 mètre.
