**MISE EN CONFORMITÉ DE NOTRE ICPE SOUMISE À  
DÉCLARATION AU TITRE DES RUBRIQUES 2714-2 ET 2716-2  
DE LA NOMENCLATURE DES INSTALLATIONS CLASSÉES**

**LIEU DIT « BROUÈTE »  
COMMUNE DE LA BRÈDE**

**AVANCÉE DES TRAVAUX  
FEVRIER 2017**

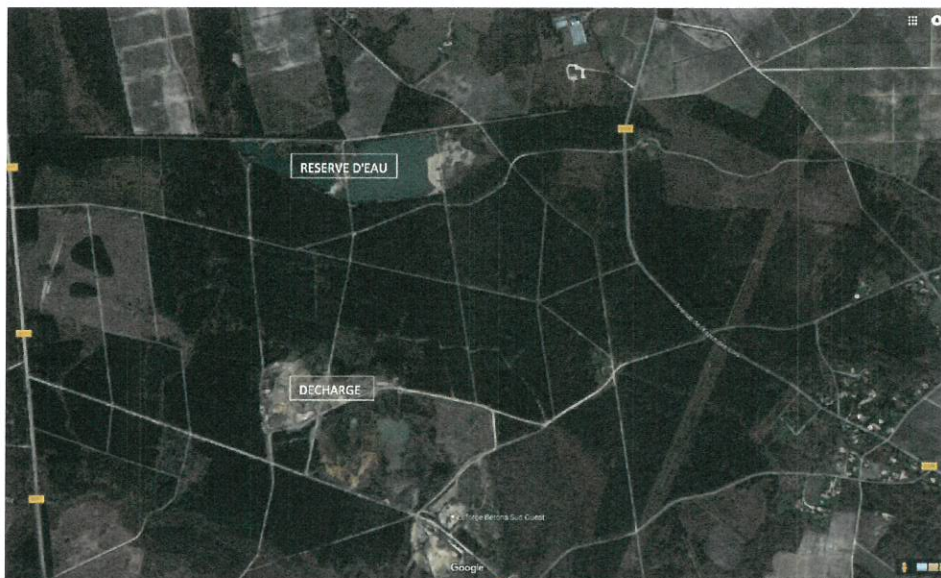
En ce qui concerne la réserve de 1000 m<sup>3</sup>, elle est située à l'extérieur de notre ICPE et a été jugée par les Pompiers de La Brède, comme facilement accessible et utilisable en cas d'incendie sur notre installation.
