ESSO SAF

Ancienne station service ES CAUDERAN

**REALISATION DES TRAVAUX DE DEMANTELEMENT
ET DE DEPOLLUTION DES SOLS**

Rapport de fin de travaux

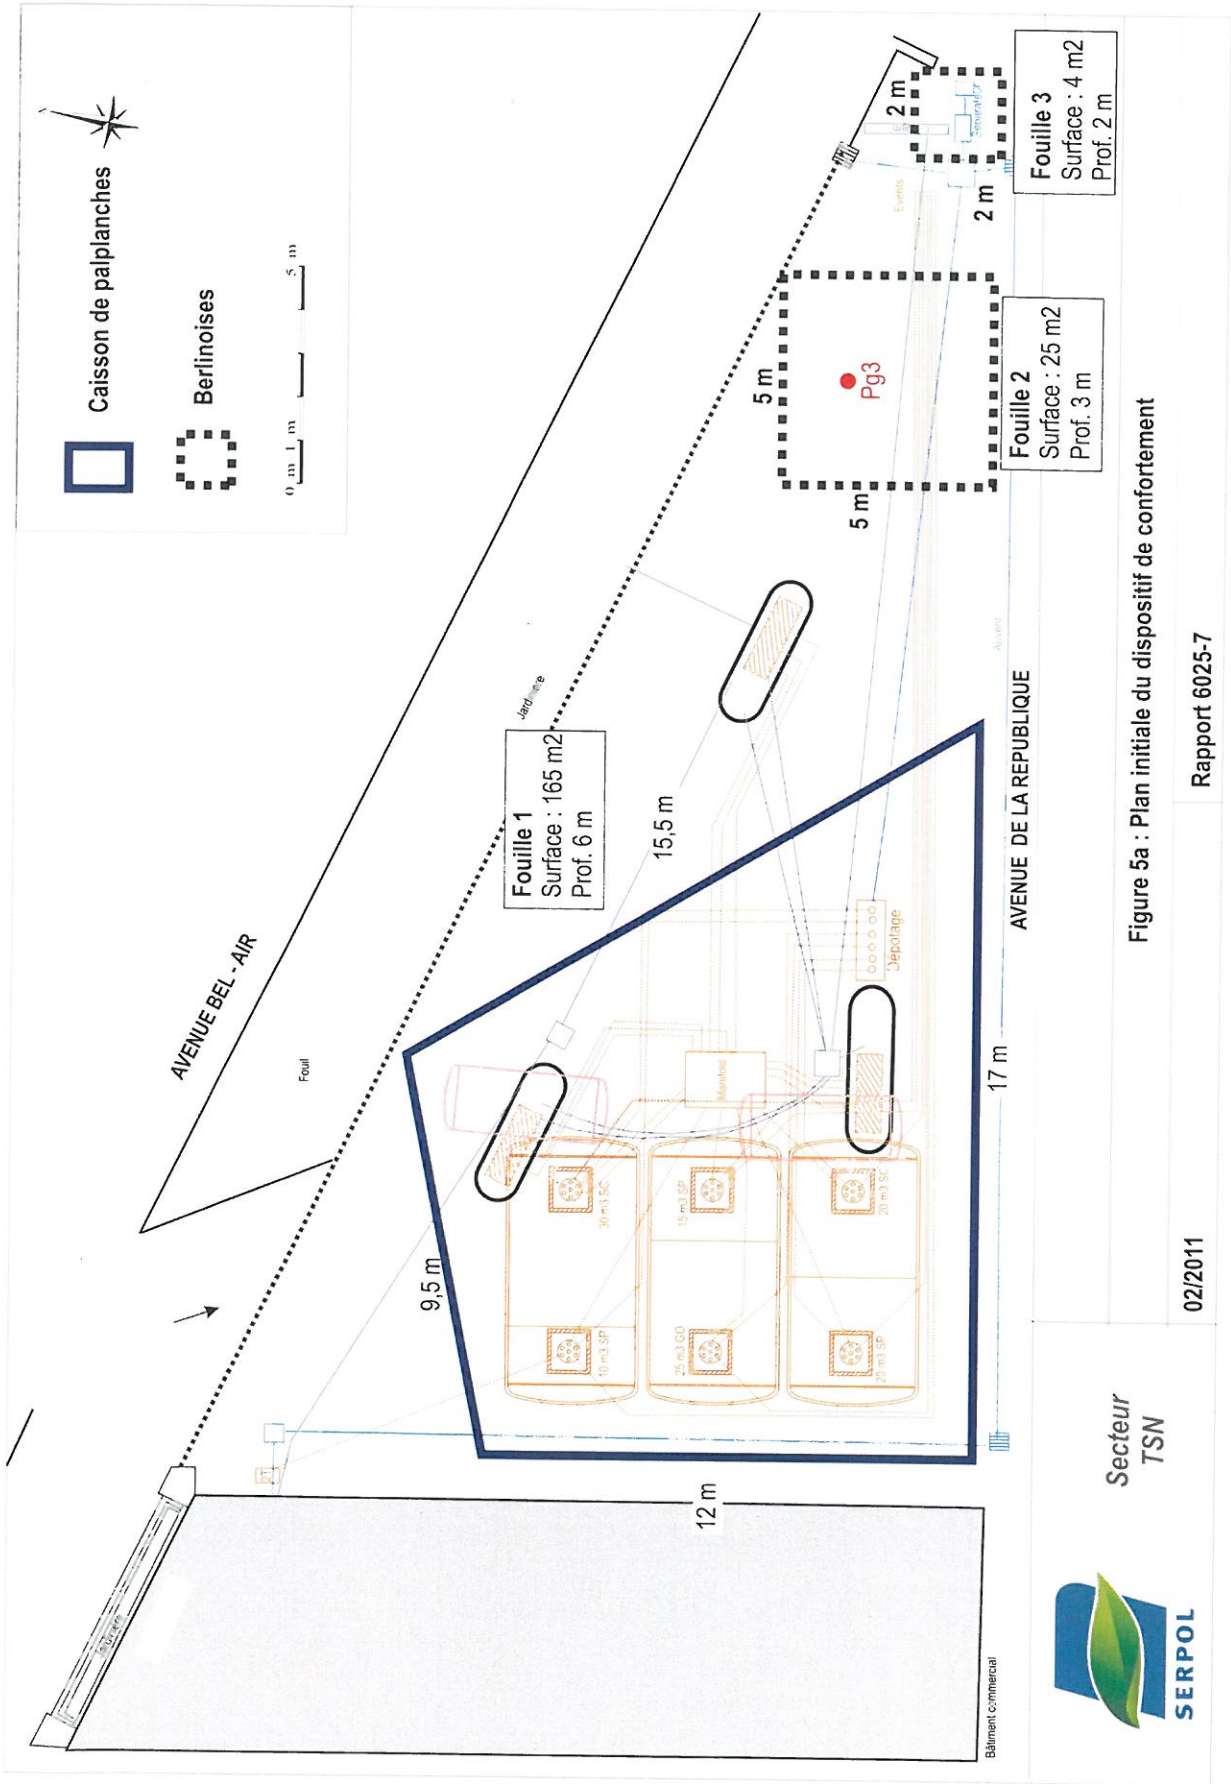
Figure 5a : Plan initial du dispositif de confortement

Le changement de technique au cours du chantier a été décidé suite à plusieurs séries de refus durant le fonçage des palplanches par vibrofonçage. Des zones indurées (marnes, calcaires dégradés...) ne permettaient pas de descendre les palplanches à la cote voulue et généraient de grosses vibrations dans les terrains.

Les figures 5a et 5b montrent l'évolution du tracé du dispositif de soutènement.

Le battage des palplanches a permis de passer au travers de ces passes indurées et de descendre les palplanches à la cote minimale nécessaire pour extraire les cuves et excaver les terres en sécurité, ceci en limitant les nuisances vibratoires pour le voisinage.

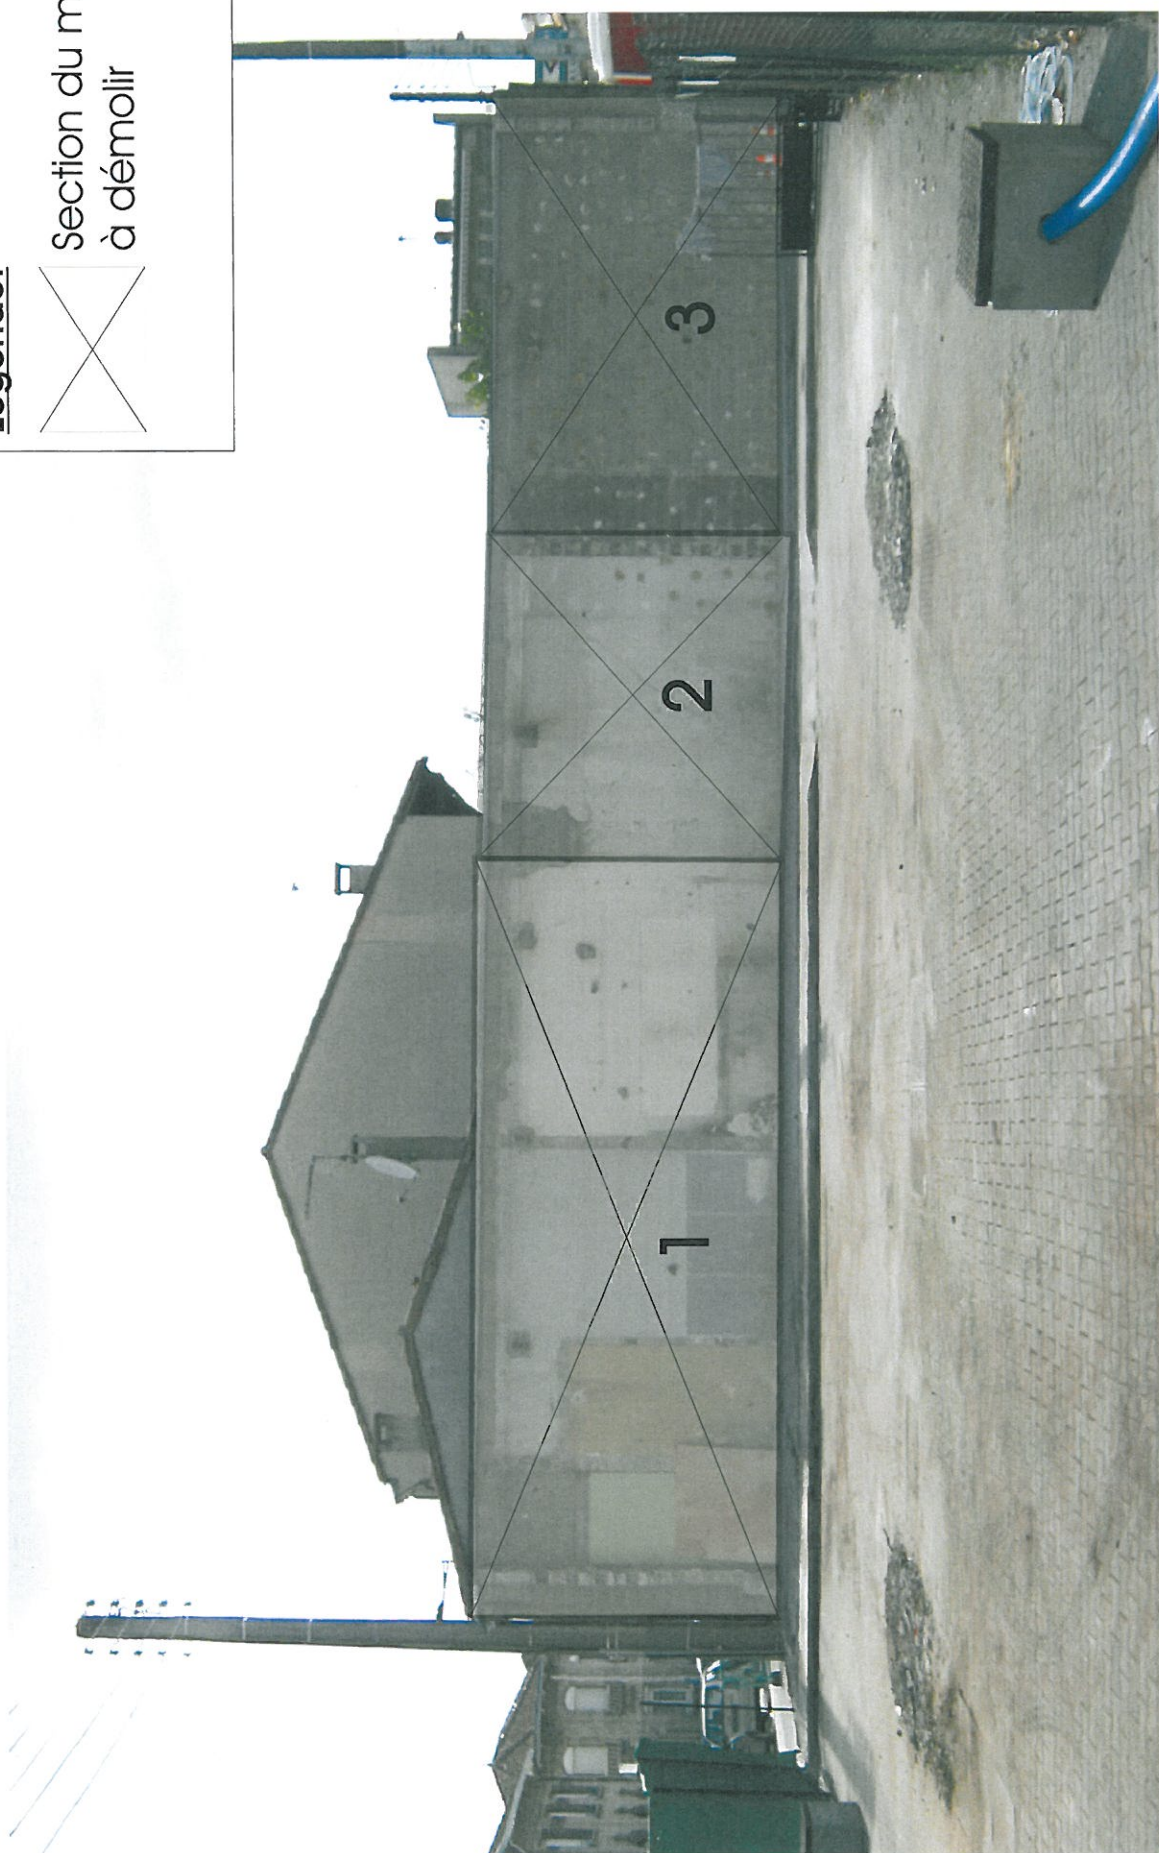
Annexe 3 : Méthodologie de démantèlement du mur mitoyen

Avant de commencer les travaux de démolition du local commercial, des sondages ont été effectués au travers du mur de fond de ce bâtiment afin de déterminer si le mur de la maison située derrière le local était mitoyen ou non. Les sondages ont montré que le mur de la maison de Mr Pévendrant ne pouvait pas être considéré comme mitoyen car un espace compris entre 1 et 15 cm sépare ces deux murs.

Or la construction anachronique de ces bâtiments (extension de la maison de Mr Pévendrant, garage, agrandissement de la boutique...) ne nous permet pas de réfuter la probabilité d'avoir des structures communes entre les deux ouvrages. On ne peut donc pas assurer que le démantèlement du mur de fond de la boutique n'entraînerait pas de dégradations sur le mur de la maison attenante.
