**Diagnostic de pollution**  
**EVAL (Evaluation ou audit environnemental)**  
 Adresse du site : JALL'WATIC  
 Rue François Arago  
 33 160 SAINT MEDARD EN JALLES

| Version du rapport | 14'150'RA'001'02_V3 |
| Date du rapport | 28 juillet 2015 |

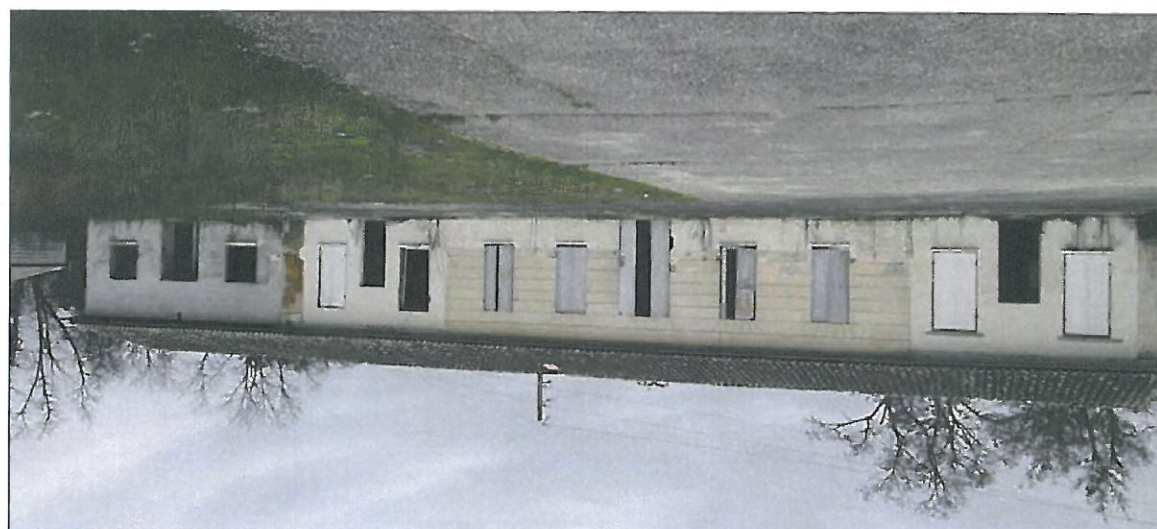
Figure n°12 : Bâtiment annexe (façades Est) - Téréo, novembre 2014.  
(14.150.RA.001.01.Jfg012)

Le bâtiment situé en limite Ouest du site, s'apparente aujourd'hui à des logements en cours de rénovation. Bien que dans un état de déconstruction intérieure avancée (sols sableux, absence de fermetures et de vitrages) le bâtiment 3 ne présente pas de dangers immédiats.

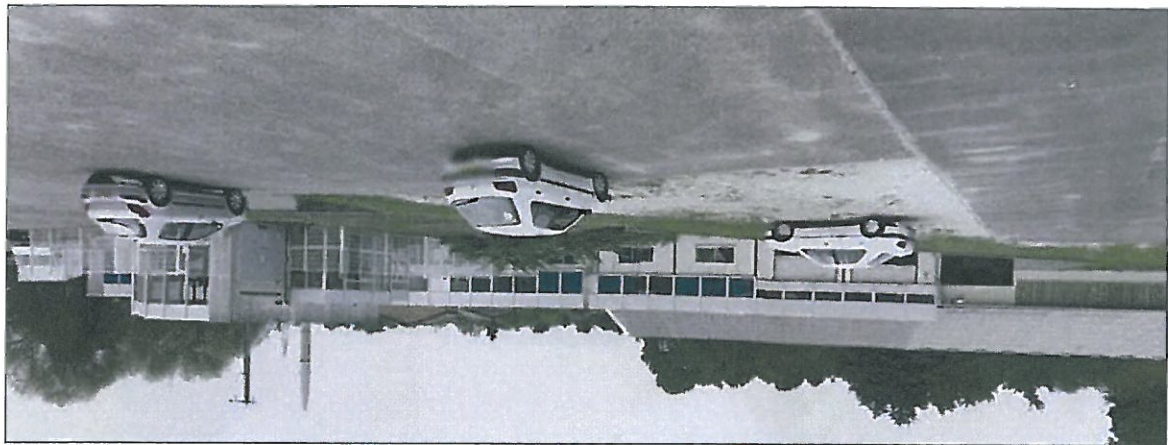
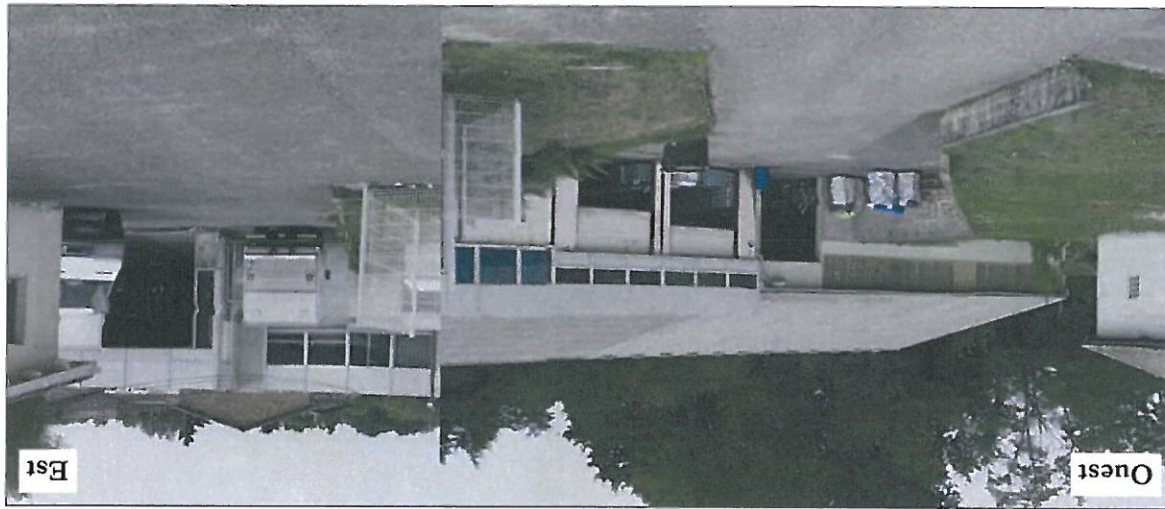
Figure n°17 : Bâtiment d'exploitation (vue générale, Sud) - Google Street View, septembre 2008.  
(14.150.RA.001.01.Fig017)

Figure n°18 : Bâtiment d'exploitation (vues détaillées, Sud) - Google Street View, septembre 2008.  
(14.150.RA.001.01.Fig018)

Les aperçus "Street View" de GOOGLE mettent en évidence l'utilisation, en septembre 2008, de la partie Ouest du bâtiment d'exploitation pour le stockage de racks de linges. La présence de certains d'entre eux à l'extérieur du bâtiment laisse présupposer qu'il s'agit du début de la chaîne d'exploitation (entrée du linges sale). La partie Est du bâtiment semble quant à elle être dédiée à l'expédition (sortie du linges propre). Les documents recueillis à la DREAL confirment cette hypothèse. La chaîne de production était toutefois de type circulaire en partie Est du site jusqu'en 1999 (agrandissement de l'usine vers l'Ouest). La partie Ouest servait alors de garage pour les camions de livraisons (2 ouvertures en façade Sud).

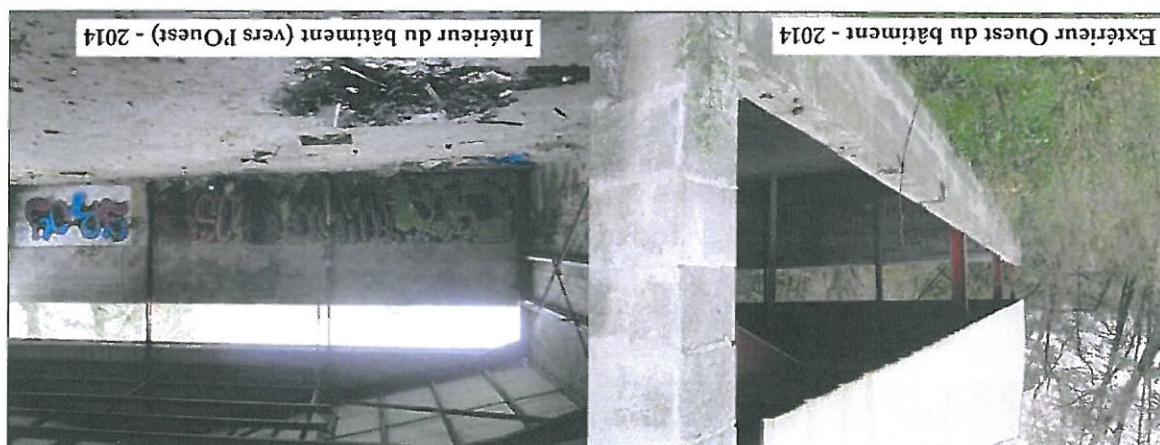
Les murs, en particulier à l'est, du bâtiment 4 présentent un risque d'effondrement (sous condition de grands vents). Un risque de chute de hauteur persiste en limite Ouest du bâtiment 4 : les anciens puits de jours latéraux sont en effet situés, hors bâtiment, à une cinquantaine de centimètres du sol. À l'intérieur

Figure n°23 : Intérieur / Extérieur Ouest du bâtiment d'exploitation - Tercé, novembre 2014.  
(14.150.RA.001.01.Fig023)

En regard des dangers recensés lors de la visite de novembre 2014 (murs instables, dénivelés et fosses non protégées) le site doit faire l'objet d'une restriction d'accès via la mise en place d'une clôture d'enceinte et signalisations adaptées. Les murs potentiellement instables (chaufferie, mur Est du bâtiment d'exploitation) pourraient également être démantelés afin de s'assurer qu'ils ne s'écroulent en dehors des limites du site. Les murs instables sont néanmoins la conséquence d'aménagements réalisés à l'initiative des propriétaires actuels, ou de dégradations postérieures à la cession des terrains à ces propriétaires. Leur mise en sécurité n'est donc pas du ressort de la Liquidation.

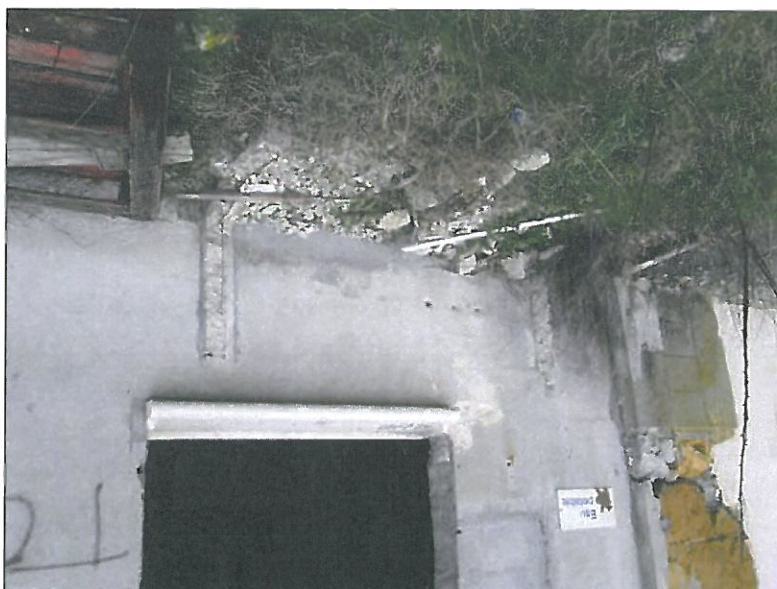
En façade Est du bâtiment 3, trois tuyauteries sont visibles entre 2005 (photo DREAL) et 2008 (photo GOOGLE). Celles-ci correspondent aux bouches de dépotage de cuves dédiées au stockage de bisulfite de soude, de javel et d'acide acétique. Les informations disponibles permettent d'estimer les capacités de stockages à un minimum de 400 à 800 litres par compartiment.

Figure n°25 : Aperçu des bouches de dépôtage - DREAL 33, avril 2005.  
(14.150.RA.001.01.Fig025)

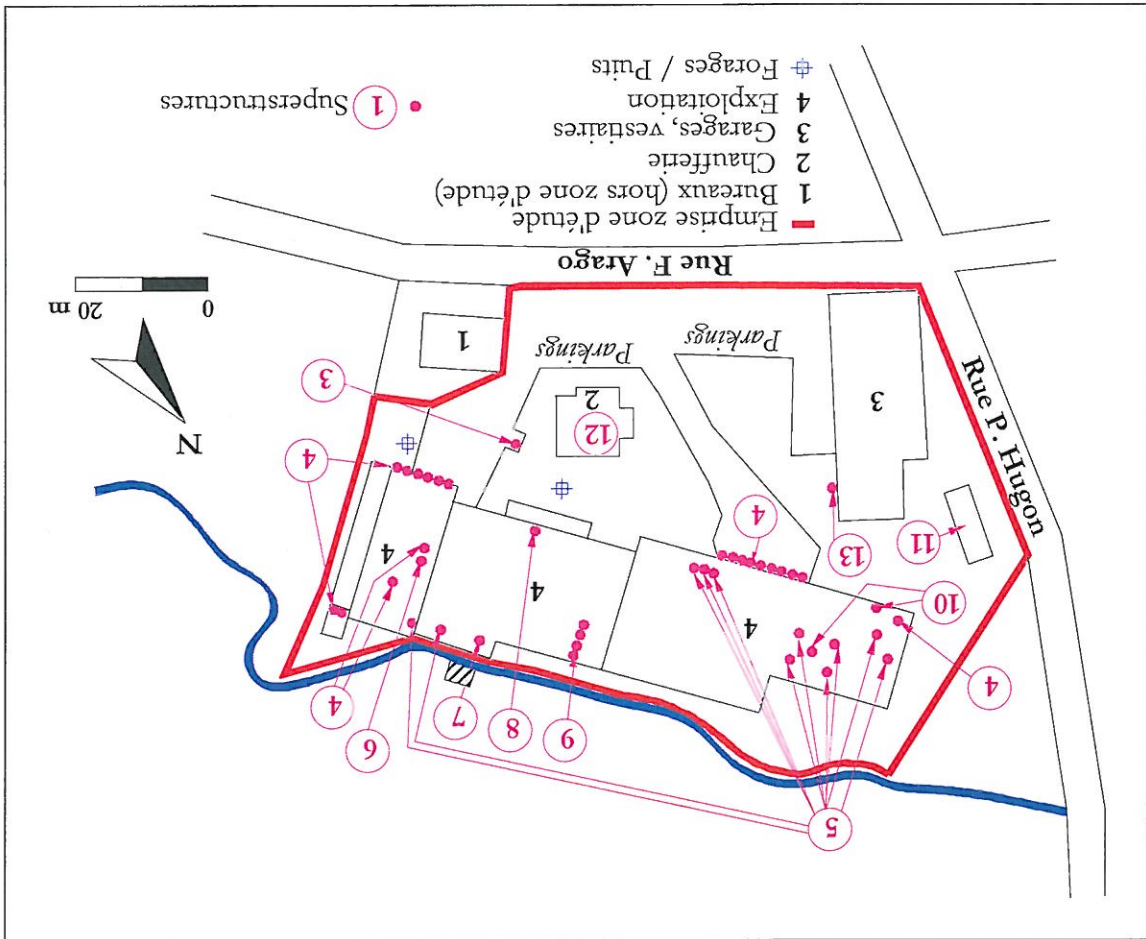
Les superstructures identifiées lors de la visite de site induisent majoritairement des risques de chutes (de plain-pied ou de hauteur) et sont en accès libre. De nombreuses incertitudes quant aux caractéristiques et usages passés de celles-ci n'ont cependant pas pu être levées par la société TERE.

Figure n°27 : Localisation des superstructures.  
(14.150.RA.001.01.Fig027)

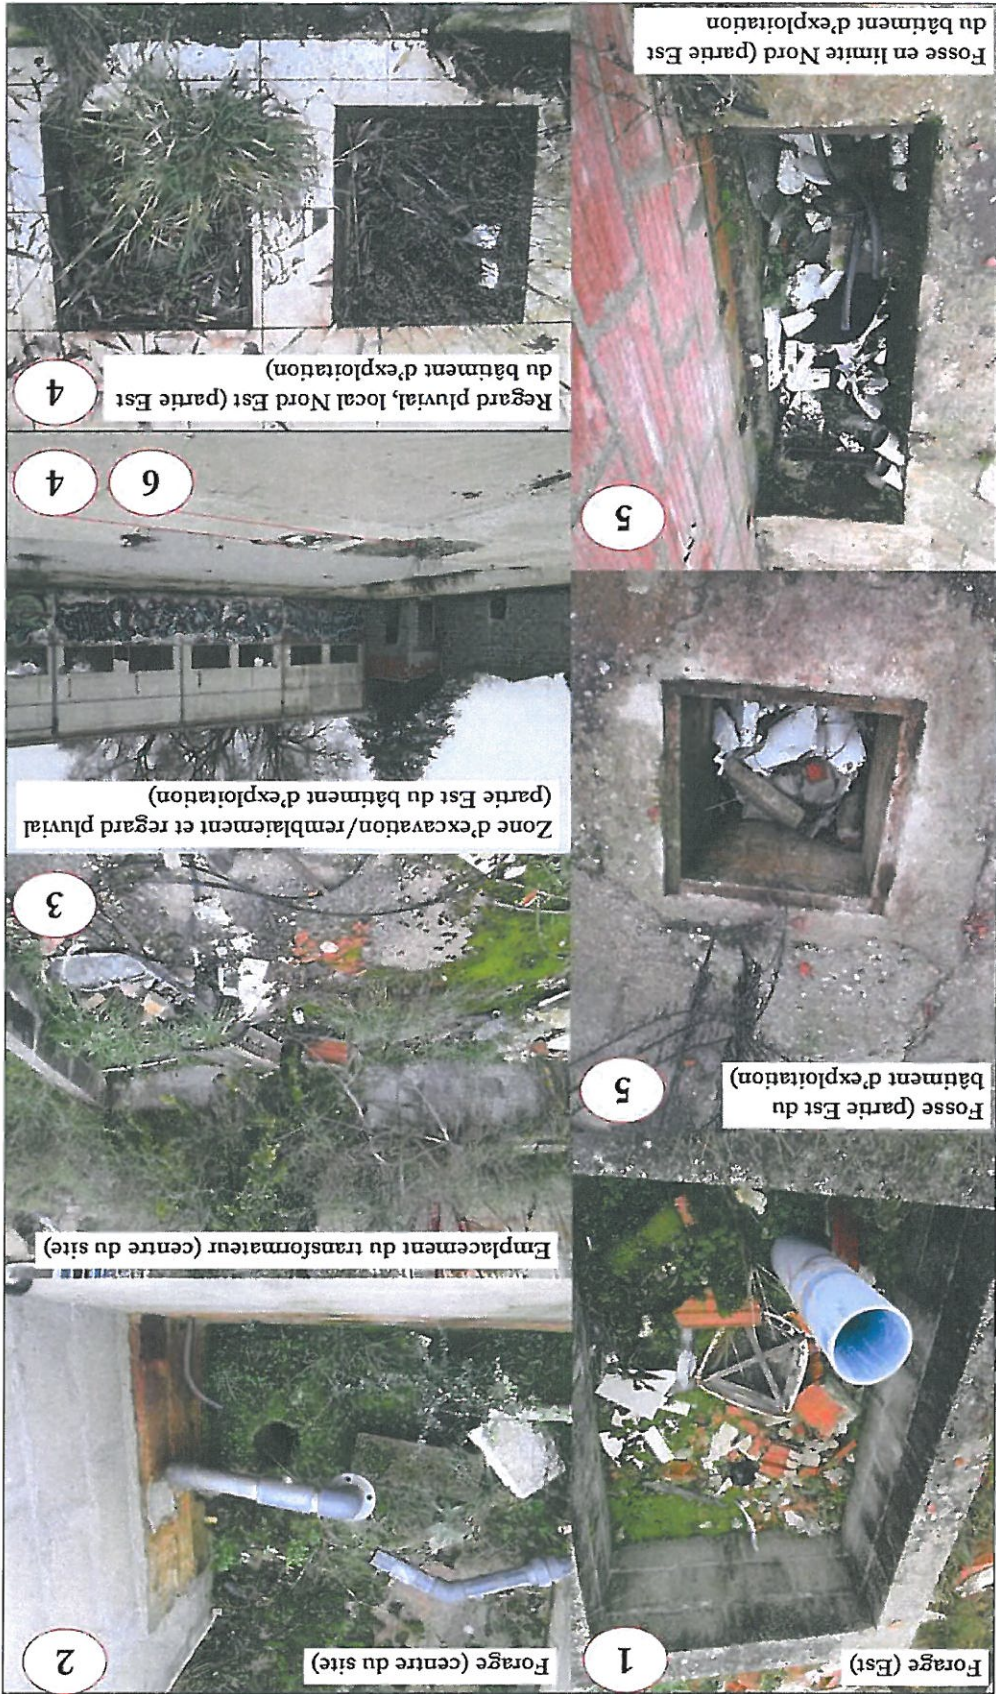
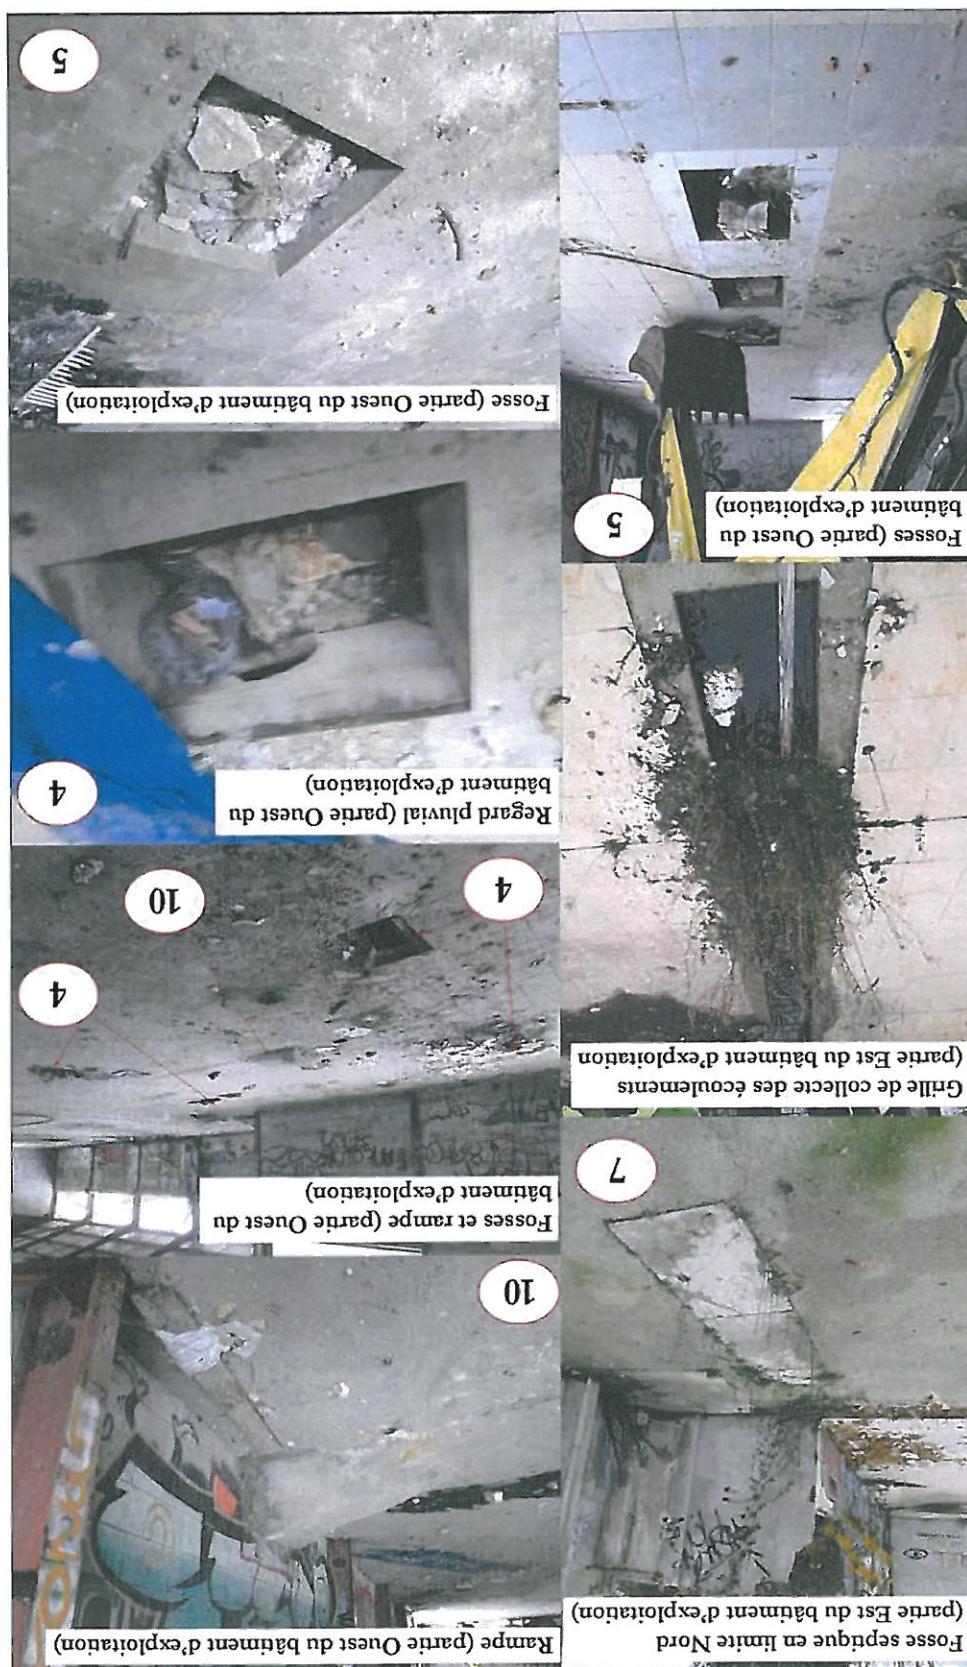
Figure n°28 : Aperçu des superstructures résiduelles (1/3).

Figure n°29 : Aperçu des superstructures résiduelles (2/3).  
(14.150.RA.001.01.Fig029)

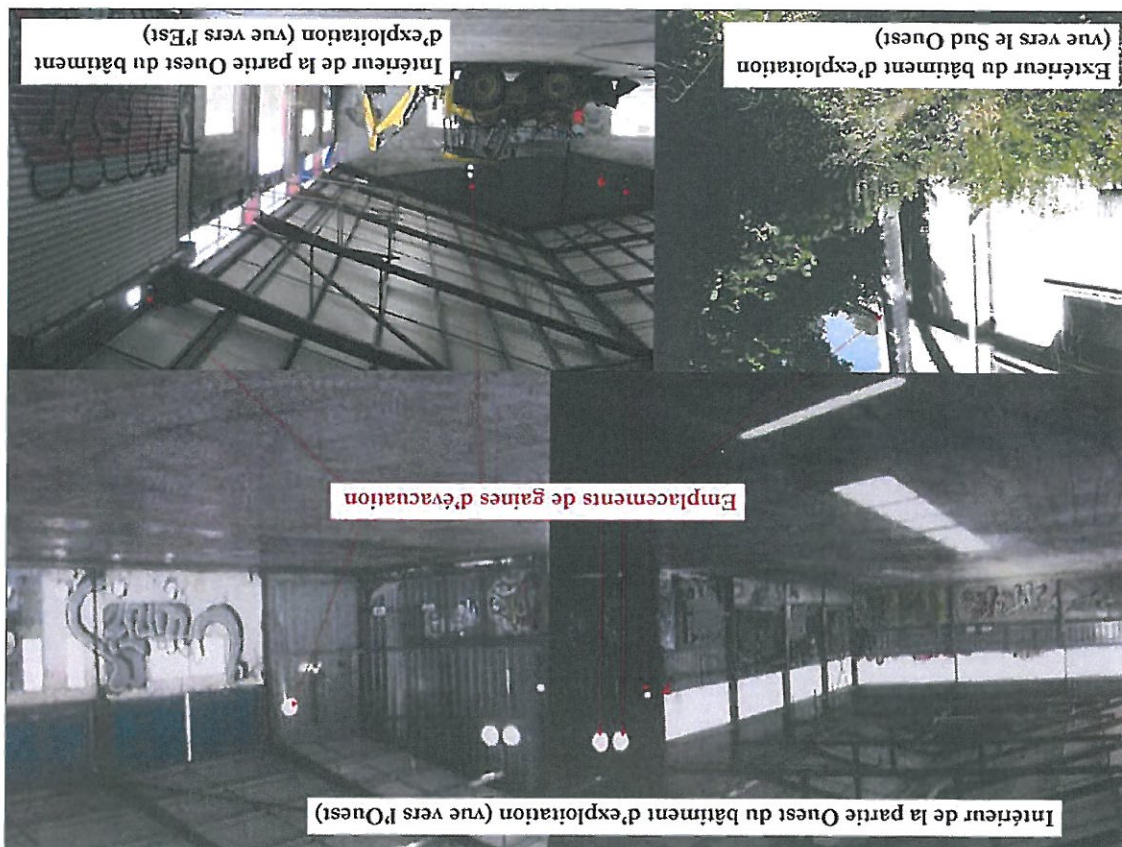
Aucun produit n'est nécessaire lors des opérations de séchage. La présence de gaines d'évacuations témoigne néanmoins de l'implantation des séchoirs en limite Nord du bâtiment d'exploitation. D'après un rapport de mesures de bruit réalisées par l'APAVE, l'évacuation de trois séchoirs avait été modifiée de manière à les ramener au sol. Les photographies présentes dans le rapport de constatation du 10 juillet 2007 de l'ONEMA permettent de visualiser une de ces gaines d'évacuation. Les photographies disponibles permettent de localiser six à huit gaines d'évacuation de l'air issu des séchoirs exploitées par le site.

Figure n°33 : Identification des évacuations de l'air des séchoirs.

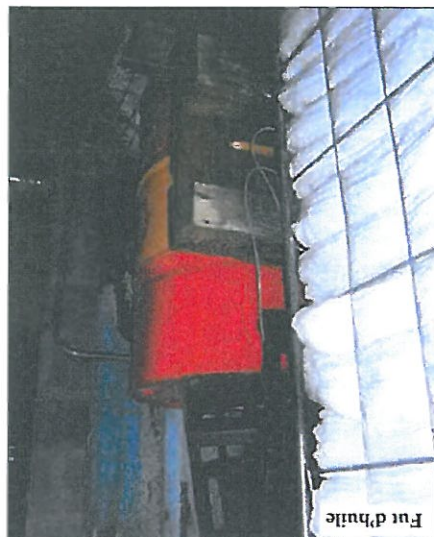
La localisation d'un fut d'huile recensés lors de l'inspection du 29 avril 2005) n'a pas été identifiée. D'après le rapport d'inspection, ce dernier serait localisé dans le local de purification d'eau. Par recoupement de photographies, ce dernier pourrait être localisé dans le bâtiment d'exploitation (mur en moellons sans enduits ni peinture, présence d'un chariot de linge). Il peut également avoir été stocké aux abords du local atelier dont l'implantation est matérialisée dans un plan datant d'avril 1999.

Figure n°34 : Stockage d'huiles - DREAL 33, avril 2005.

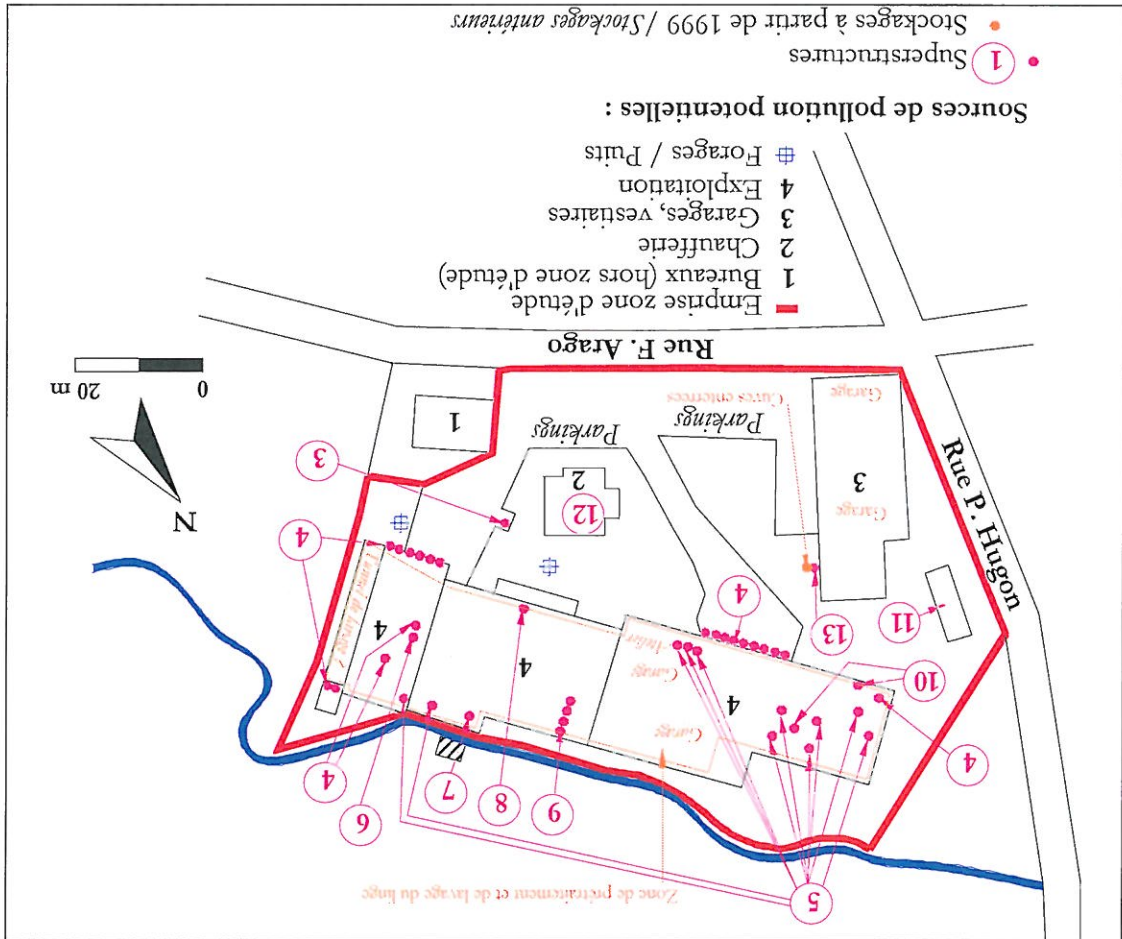
Figure n°44 : Inventaire des sources de pollutions.  
(14.150.RA.001.01.Fig044)

Les marqueurs de contamination pour les activités de prêt-à-porter et de lavage du linge (avec ou sans tunnel de lavage) sont le pH, les détergents anioniques, le phosphore, l'azote, les chlorures, les sulfates et le sodium. Ces paramètres devront être recherchés à l'échelle du bâtiment 4. S'y ajoutent des composés plus spécifiques de l'entretien et de la maintenance des machines : hydrocarbures C10-C40, l'Arsenic, le Cadmium, le Chrome, le Cuivre, le Mercure, le Plomb, le Nickel, le Zinc, le Manganèse, le Vanadium et les Hydrocarbures Aromatiques Polycycliques. Ces paramètres complémentaires sont également des marqueurs pour la chaufferie, l'atelier et les garages.

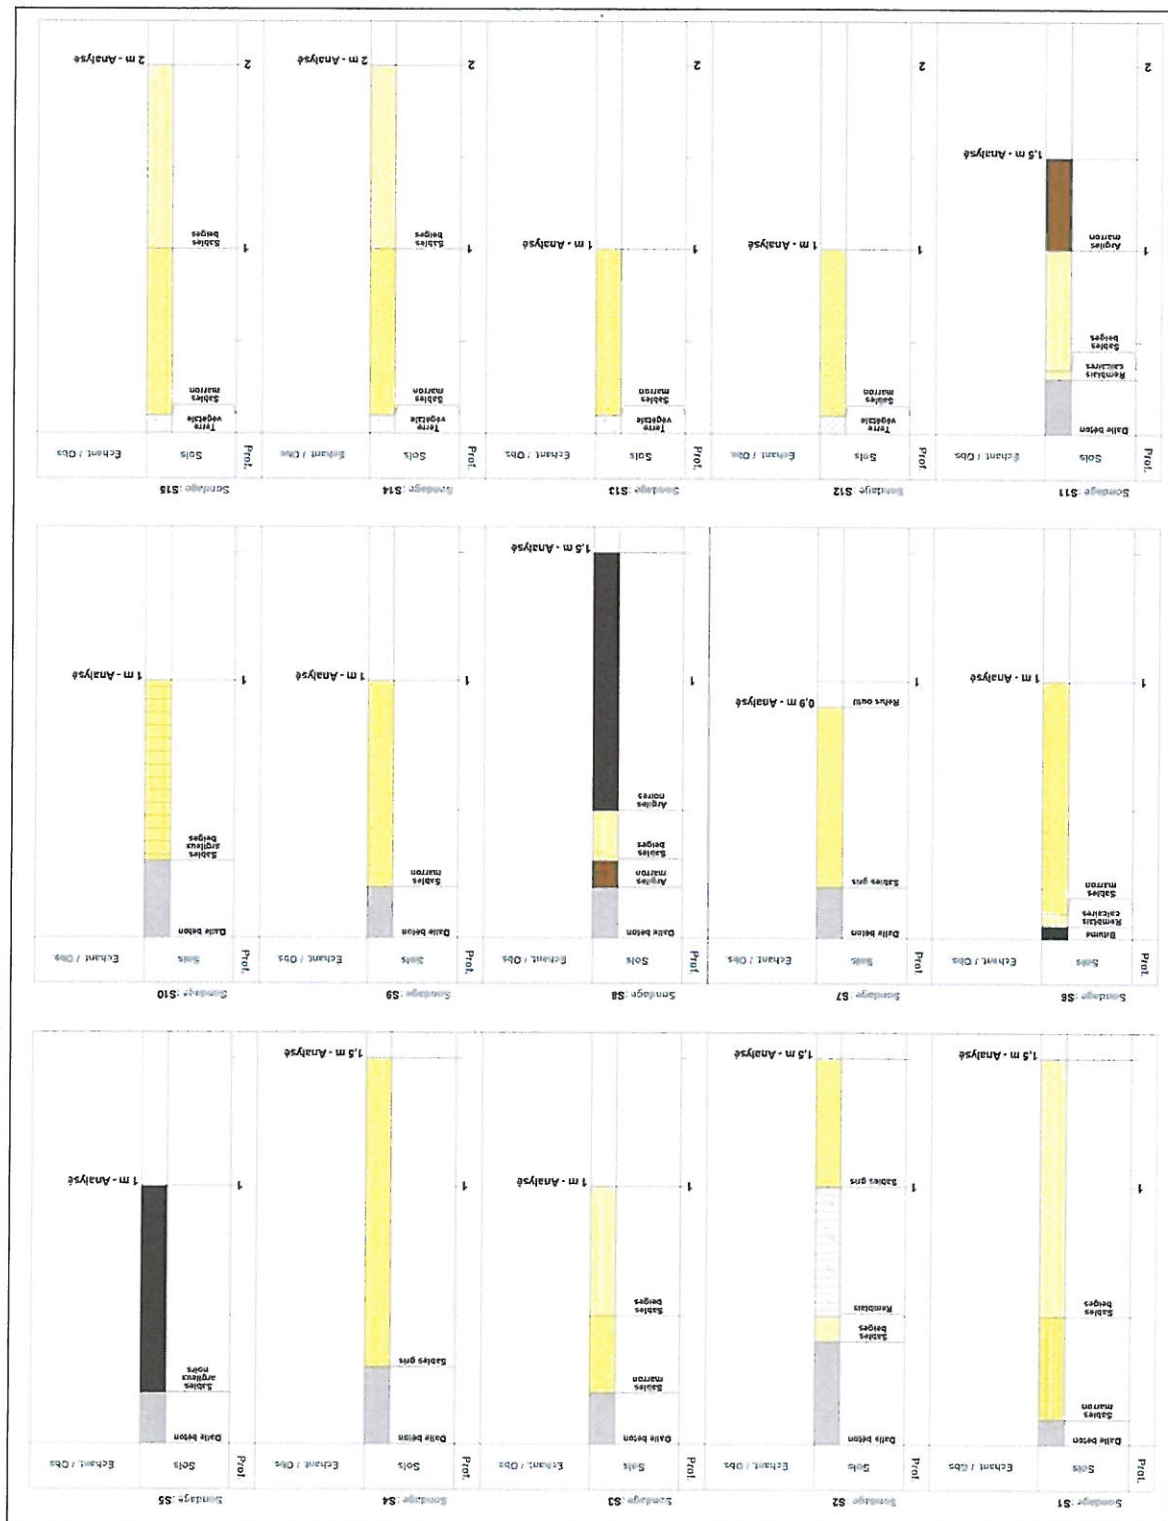
Figure n°51 : Logs stratigraphiques des sondages.  
(14.150.RA.001.02.Fig051)

La réalisation des ouvrages S1 à S4 et Pz1 a permis l'observation d'arrivées d'eau vers 1 à 1,5 mètre de profondeur. Les ouvrages Pz3 et Pz4 présentaient quant à eux des arrivées d'eau, respectivement, vers 5 et 4,5 mètres de profondeur. L'ouvrage Pz2 s'est avéré sec en cours de foration, il a toutefois été équipé en piézomètre compte tenu de sa position altimétrique et de sa localisation vis-à-vis des autres piézomètres et du ruisseau de Magudas. La présence d'eau au sein de l'ouvrage a été constatée le lendemain de son implantation.

Les lithologies rencontrées lors des investigations sont principalement constituées de terrains naturels, à savoir des sables plus ou moins argileux de couleurs beiges à marron, ou plus ponctuellement gris à noirs. Quelques ouvrages (S8, S11, Pz2, Pz3 et Pz4) ont permis l'observation de matériaux argileux. Seul l'ouvrage Pz4 présente un horizon de sables et galets.

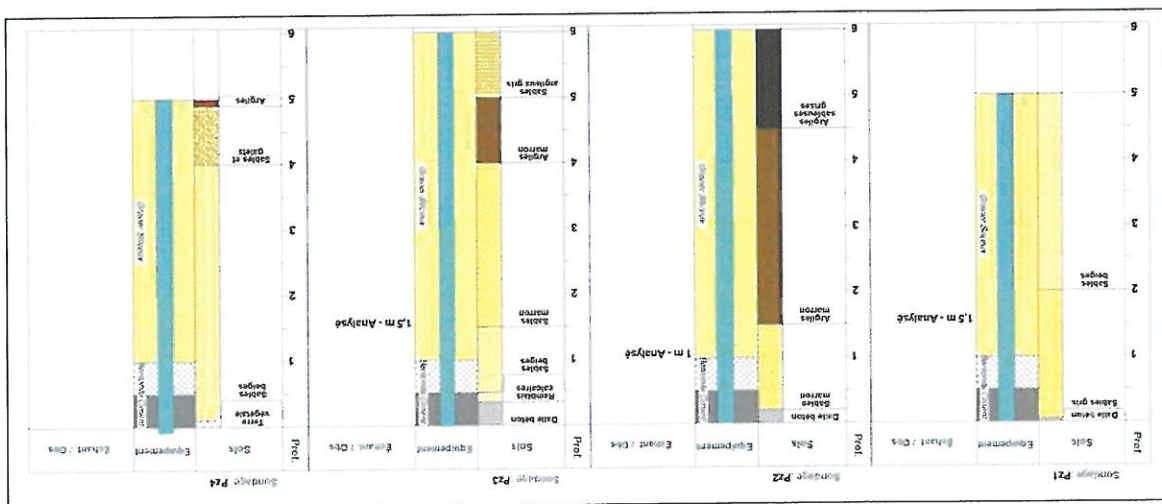
Figure n°52 : Logs stratigraphiques des piézomètres.  
(14.150.RA.001.02.17g052)

Seuls les ouvrages S4 et S8 présentait des indices organoleptiques de contamination. L'ouvrage S4 présentait ainsi des odeurs hydrocarbonées et un aspect luisant. Des odeurs d'huiles et la présence de bois en décomposition ont été notées lors de la réalisation de l'ouvrage S8.

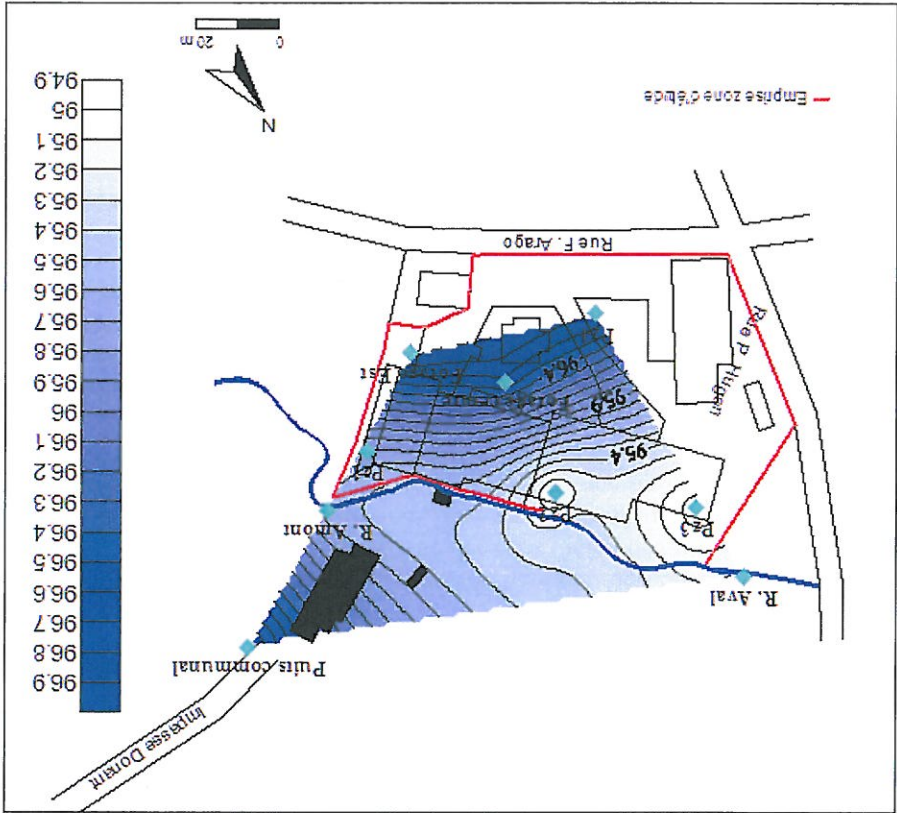
Figure n°56 : Ecoulement des eaux souterraines (10 mars 2015).

Au moment des mesures, un écoulement de la nappe en direction du Nord Ouest a été mis en évidence au droit du site. L'écoulement des eaux souterraines, en rive droite du Magudas, vers le Sud Ouest, confirment une drainage de la nappe par le Ruisseau du Magudas, qui s'écoule d'Est en Ouest en limite du site. Ces constats sont cohérents avec les données bibliographiques précédemment recueillies.
