SCI ÉTOILE  
Aire de Chasie  
33 430 BAZAS

Station-service  
33 430 BAZAS

SUIVI DE FOND DE FOUÏLE  
(06'123'RA'004'01)  
Janvier 2010

SARL TERÉO  
11 impasse Brunereau  
33 150 CENON

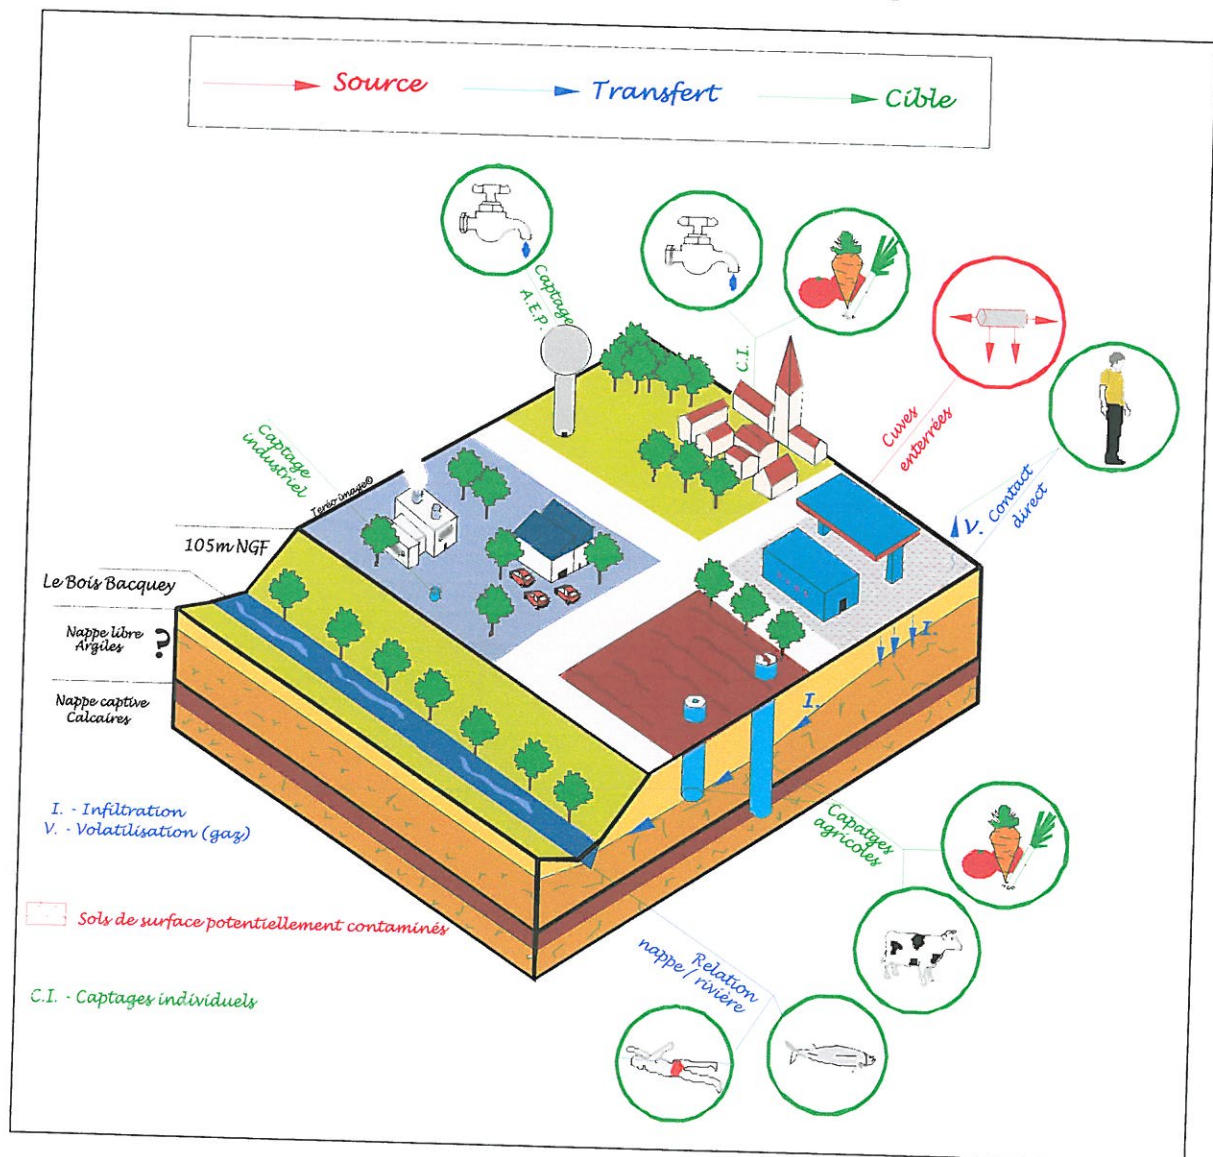
Figure n°11 : Schéma conceptuel.

- contamination chronique due à un écoulement d'hydrocarbures via un trou dans la double enveloppe du réservoir ;
- contamination accidentelle et ponctuelle causée par un écoulement d'hydrocarbures lors de l'arrachement de la cuve à la tuyauterie (cuve-volumètre, cuve-dépotage).

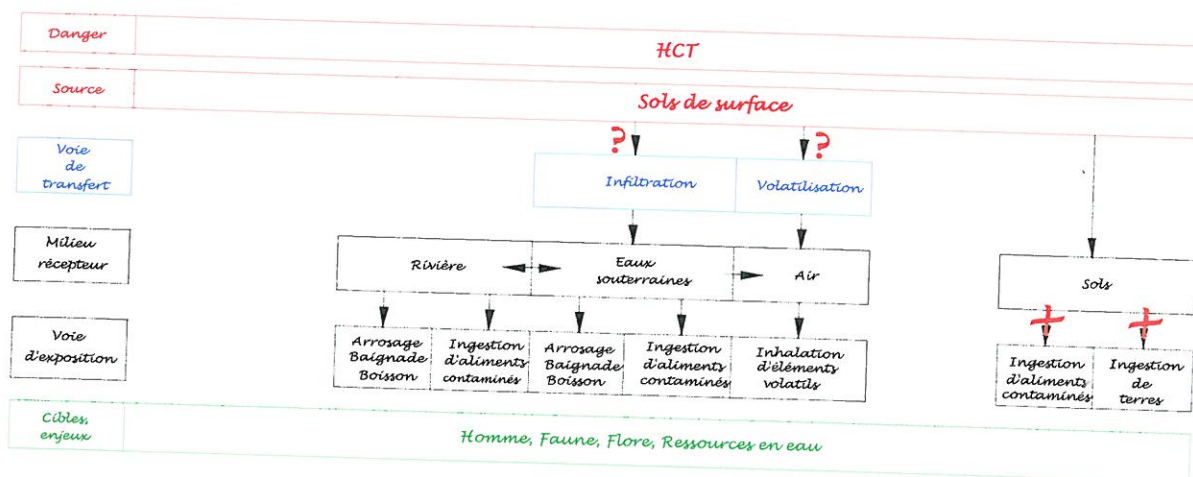
Figure n°12 : Synthèse du schéma conceptuel.  
(06.123.RA.004.01.fig12)

Les résultats obtenus à l'issue de cette étude ont permis de caractériser une source de danger liée à la présence d'hydrocarbures dans les sols. Au vu du projet futur, implantation d'activités commerciales sensibles (boulangerie, pizzeria ambulante...), des cibles nouvelles peuvent être identifiées en plus des habitations individuelles déjà existantes à proximité.

Compte tenu des projets commerciaux prévus au droit du site, le risque de contamination des futurs usagers par inhalation ne peut pas être écarté. La présence potentielle de la nappe phréatique à moins de cinq mètres de profondeur, met également en évidence un risque potentiel de propagation de la contamination dans l'environnement proche. De fait, la réalisation d'investigations complémentaires visant à étudier les voies de transfert de la pollution (gaz et eaux souterraines) est préconisée.
