**ANCIENNE STATION-SERVICE AUX COULEURS TOTAL
SARL "STATION ET LAVAGE"
RD 137
33710 PUGNAC
(CI : 82793)**

**RAPPORT DE SUIVI N°1
- 16 et 23 mai 2016 -**

***MISE EN PLACE D'UN PIEZOMETRE COMPLEMENTAIRE
ET SURVEILLANCE DE LA QUALITE DES EAUX SOUTERRAINES
(10.007.A.R.04.1)***

RAPPORT FINAL

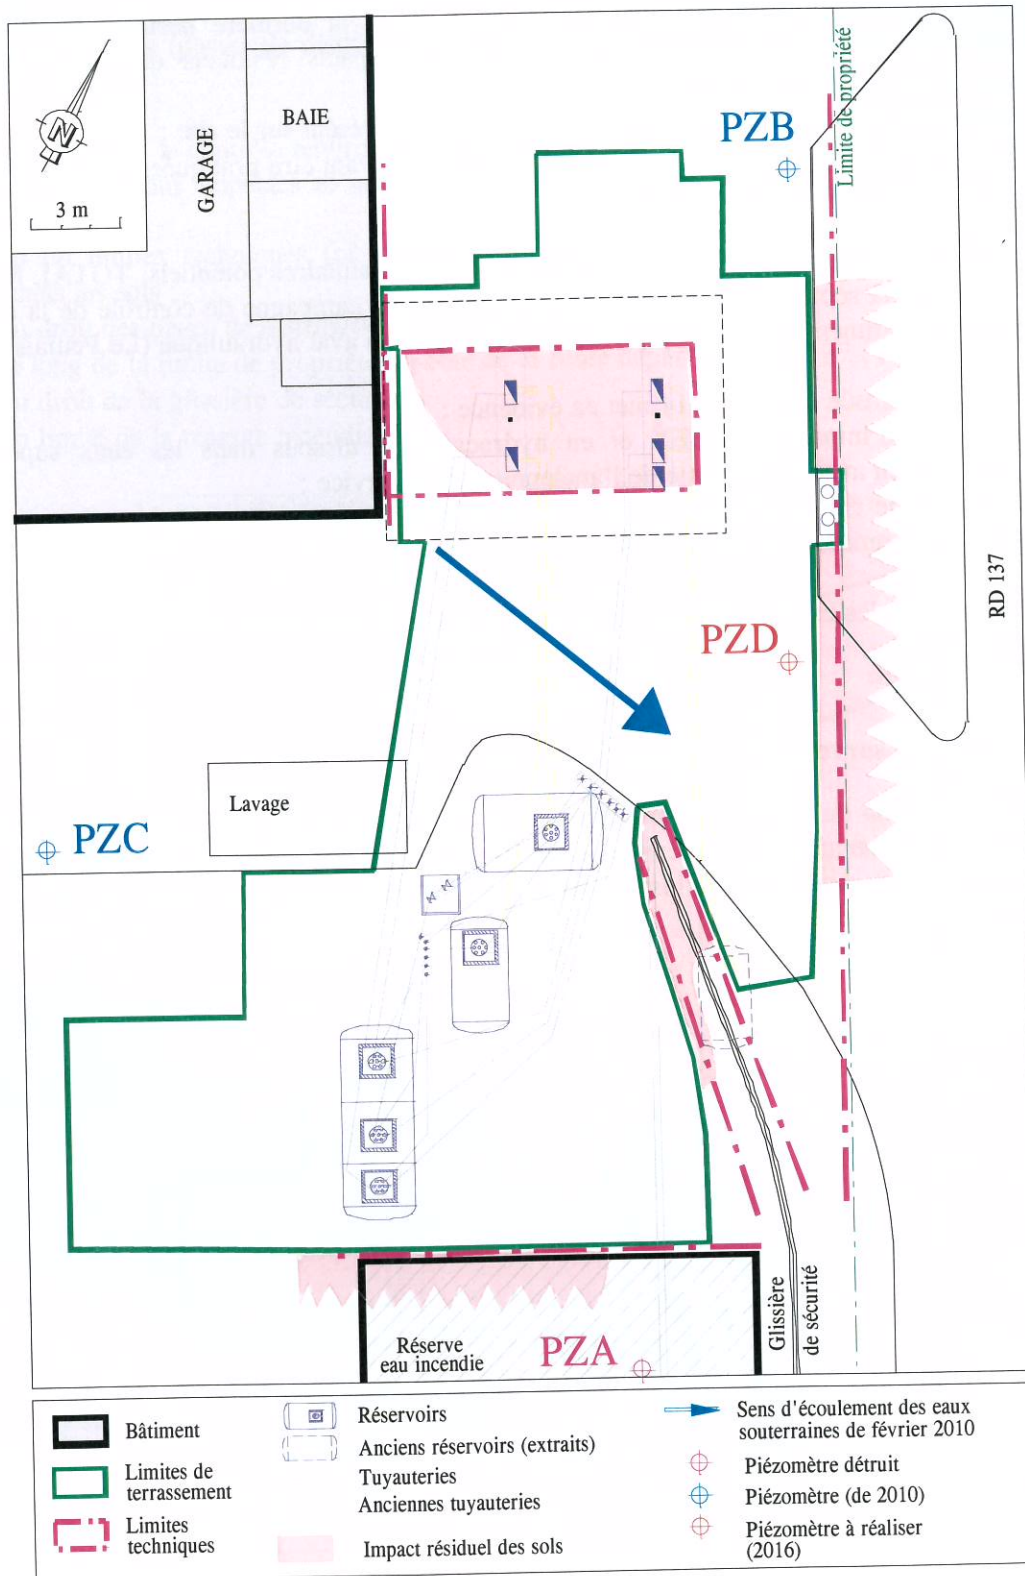
Lors de la réalisation du diagnostic environnemental en février 2010, trois piézomètres avaient été mis en place sur le site afin de caractériser la qualité des eaux souterraines (PZA, PZB et PZC). La localisation de ces ouvrages est illustrée sur la figure de la page suivante.

Suite à la destruction du piézomètre PZA (création d'une réserve incendie), un nouveau piézomètre (PZD) a été réalisé le 16 mai 2016. L'objectif de l'ouvrage est de caractériser les eaux souterraines en aval d'impacts résiduels par rapport au sens d'écoulement de février 2010.

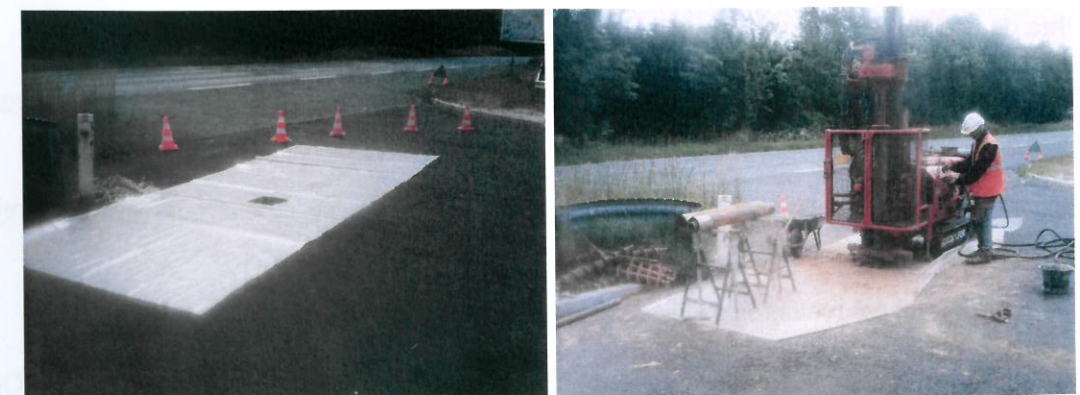
Figure n°8 : Réalisation du piézomètre PZD

Pour la foration, la location d'un compresseur fonctionnant à l'huile hydraulique a été nécessaire, le forage a donc été réalisé à l'air.

Etant donné la mauvaise tenue des terrains superficiels (remblais sableux notamment), le forage a été réalisé selon la technique de l'odex (forage avec tubage à l'avancement) jusqu'à 6 mètres de profondeur. La technique de forage a nécessité l'utilisation d'air comme fluide (air comprimée fournie par un compresseur en location).

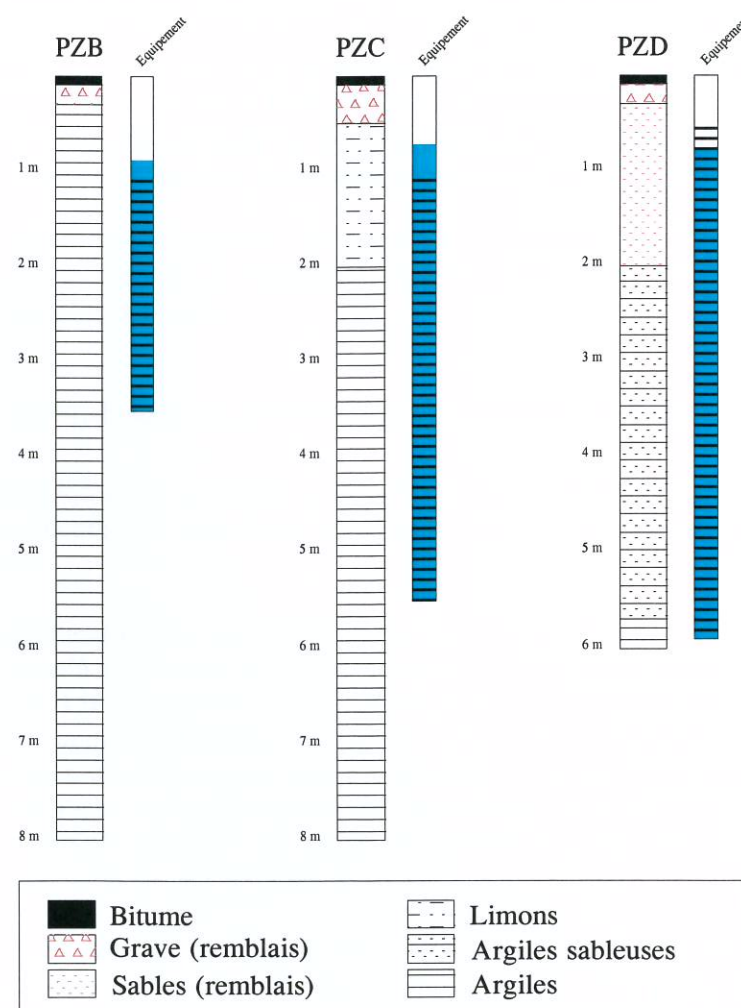
Figure n°9 : Profil lithologique des piézomètres.
(10.007.A.AF(R.04.1).07.1)

Sous le revêtement de surface, le terrain est formé d'un horizon de remblais de sous-couche de faible épaisseur (20 à 40 cm). Au droit de PZD, des sables fins correspondant aux matériaux utilisés pour le remblaiement des fouilles d'excavation ont également été recoupés jusqu'à 2 mètres de profondeur.
