**ANCIENNE STATION-SERVICE AUX COULEURS TOTAL
SARL "STATION ET LAVAGE"
RD 137
33710 PUGNAC
(CI : 82793)**

**RAPPORT DE SUIVI N°2
- 21 septembre 2016 -**

***SURVEILLANCE DE LA QUALITE DES EAUX SOUTERRAINES
- BILAN DES MESURES DE GESTION -
(10.007.A.R.05.1)***

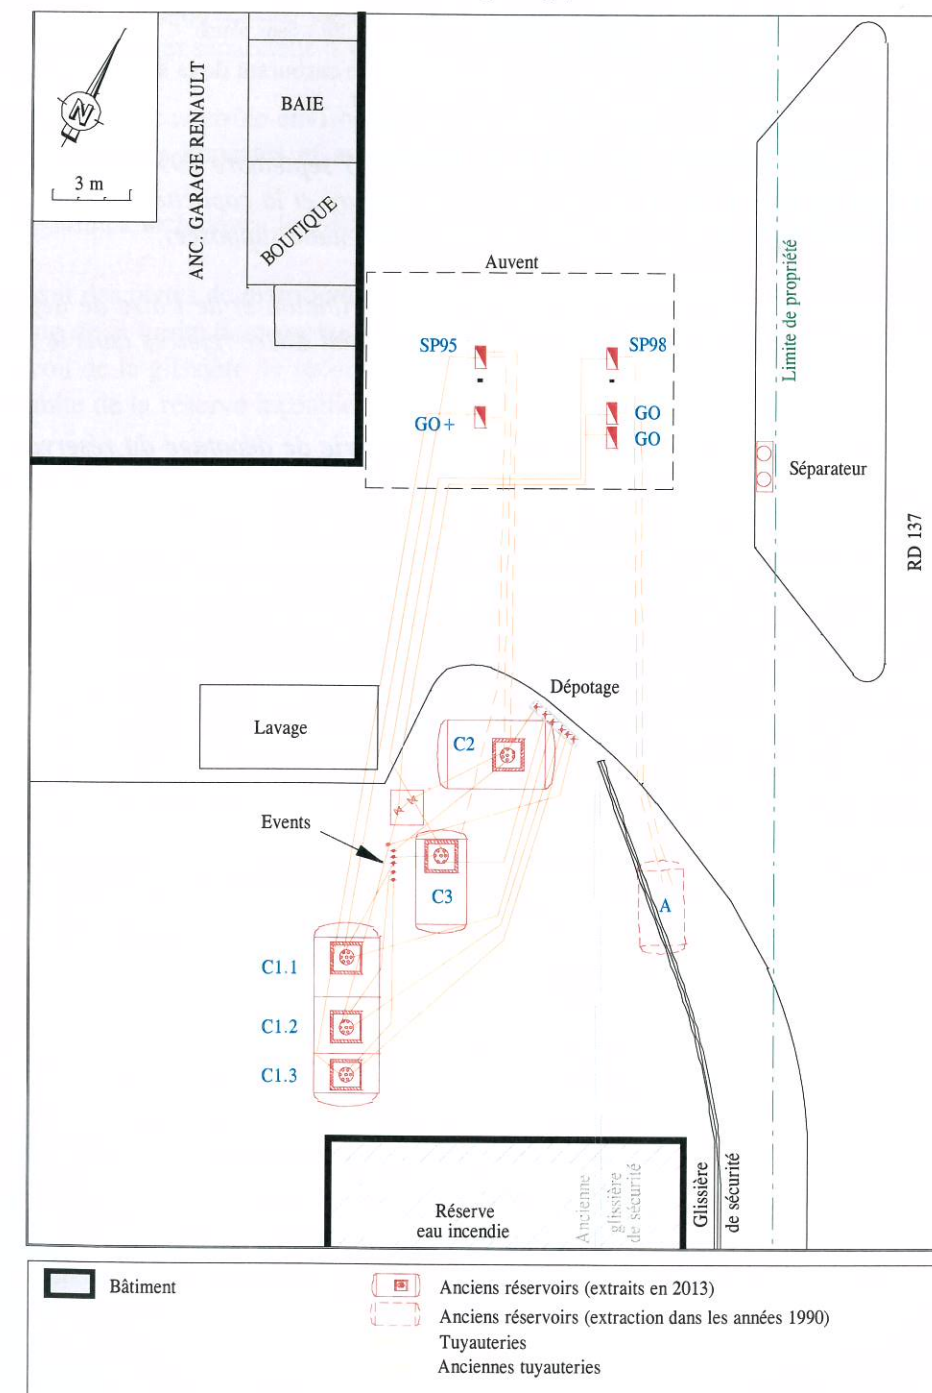
Figure n°2 : Plan de la station-service
(10.007.A.AF(R.04.1).02.1)

A sa fermeture (juillet 2013), l'ancienne station-service mettait à la disposition de ses clients cinq postes de distribution regroupés sur deux îlots protégés par un auvent. Les postes de distribution étaient alimentés par trois réservoirs de carburant présents au Sud du site.

Historique : en 2003, suite à un constat de fuite, la tuyauterie de dépotage du réservoir C1.1 a été réparée. Le volume de carburant (sans plomb 95) perdu n'est pas connu. Lors de ces travaux, des analyses des sols rendus accessibles (sols superficiels) avaient été réalisées. Ces dernières avaient permis de noter la présence localisée d'impacts en BTEX (au droit du point de fuite). En retrait du point de fuite (à 1 m de distance) aucun marquage en hydrocarbures adsorbés et BTEX n'avait été observé.

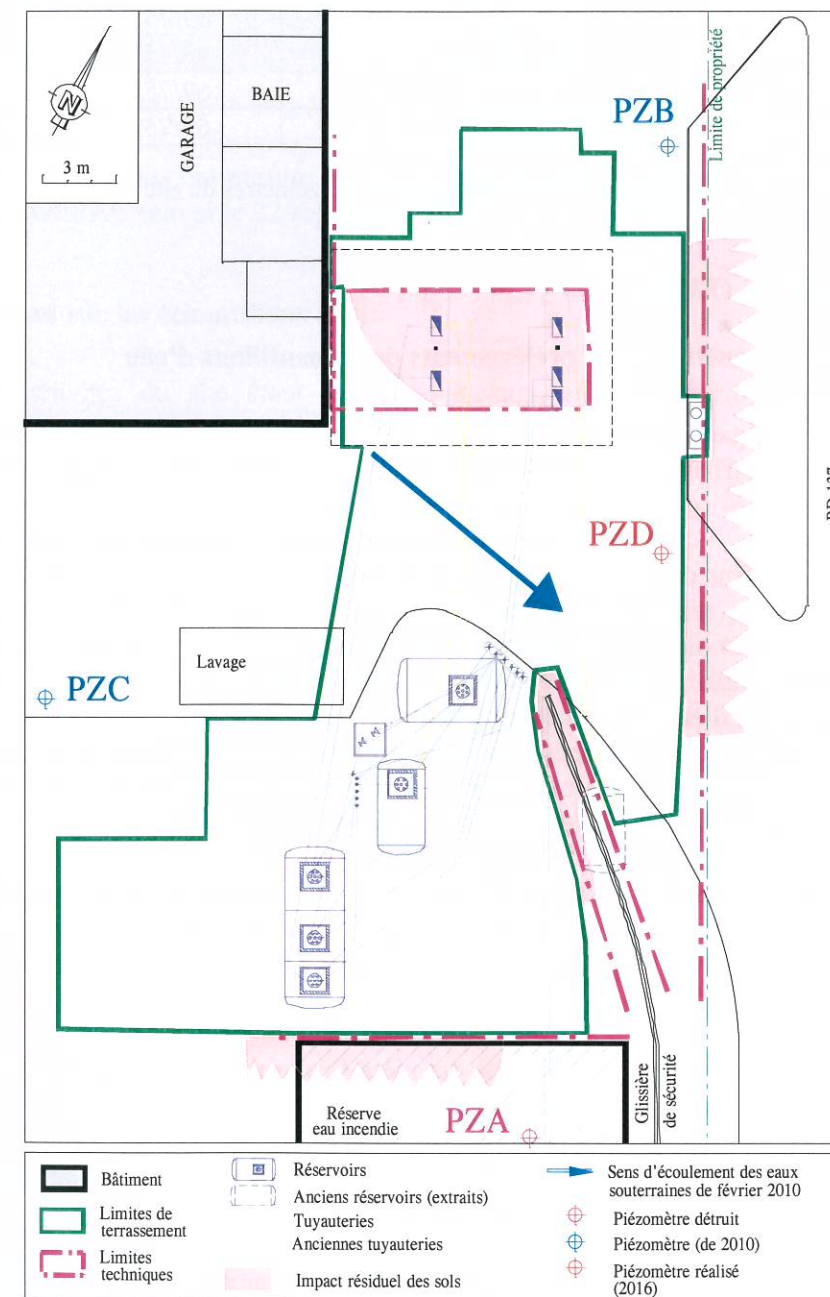
Figure n°6 : Plan du réseau de piézomètre
(10.007.A.AF(R.04.1).05.1)

Lors de la réalisation du diagnostic environnemental en février 2010, trois piézomètres avaient été mis en place sur le site afin de caractériser la qualité des eaux souterraines (PZA, PZB et PZC). La localisation de ces ouvrages est illustrée sur la figure suivante.

Suite à la destruction du piézomètre PZA (création d'une réserve incendie), un nouveau piézomètre (PZD) a été réalisé le 16 mai 2016. L'objectif de l'ouvrage est de caractériser les eaux souterraines en aval d'impacts résiduels par rapport au sens d'écoulement de février 2010.

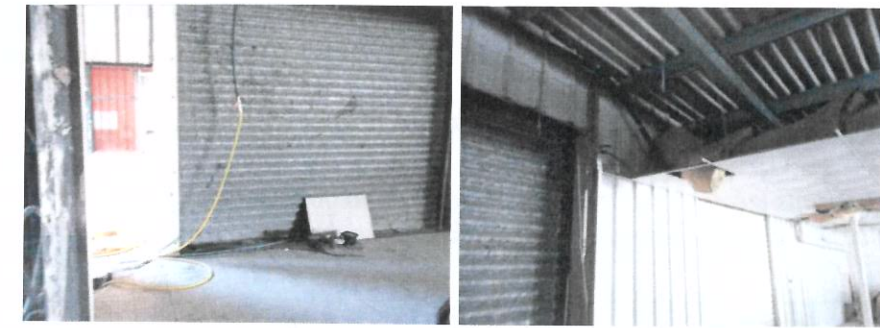
Figure n°8 : Point de prélèvement sur le réseau AEP en septembre 2016

Un prélèvement d'eau a été réalisé à l'intérieur du bâtiment en rénovation. Du fait des travaux, aucune arrivée fixe d'eau potable n'était accessible. Le prélèvement a été réalisé au niveau d'un raccordement de chantier au réseau d'eau potable du site. Afin de purger l'eau contenue dans le tuyau celui-ci est resté ouvert durant 5 minutes avant le prélèvement.

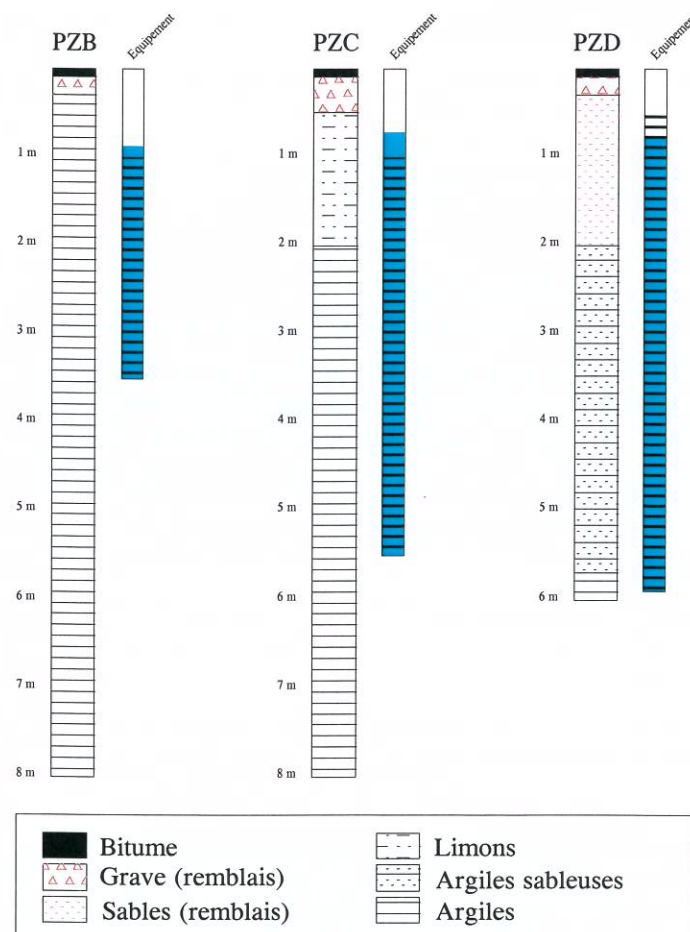
Figure n°9 : Profil lithologique des piézomètres.
(10.007.A.AF(R.04.1).07.1)

Sous le revêtement de surface, le terrain est formé d'un horizon de remblais de sous-couche de faible épaisseur (20 à 40 cm). Au droit de PZD, des sables fins correspondant aux matériaux utilisés pour le remblaiement des fouilles d'excavation ont également été recoupés jusqu'à 2 mètres de profondeur.

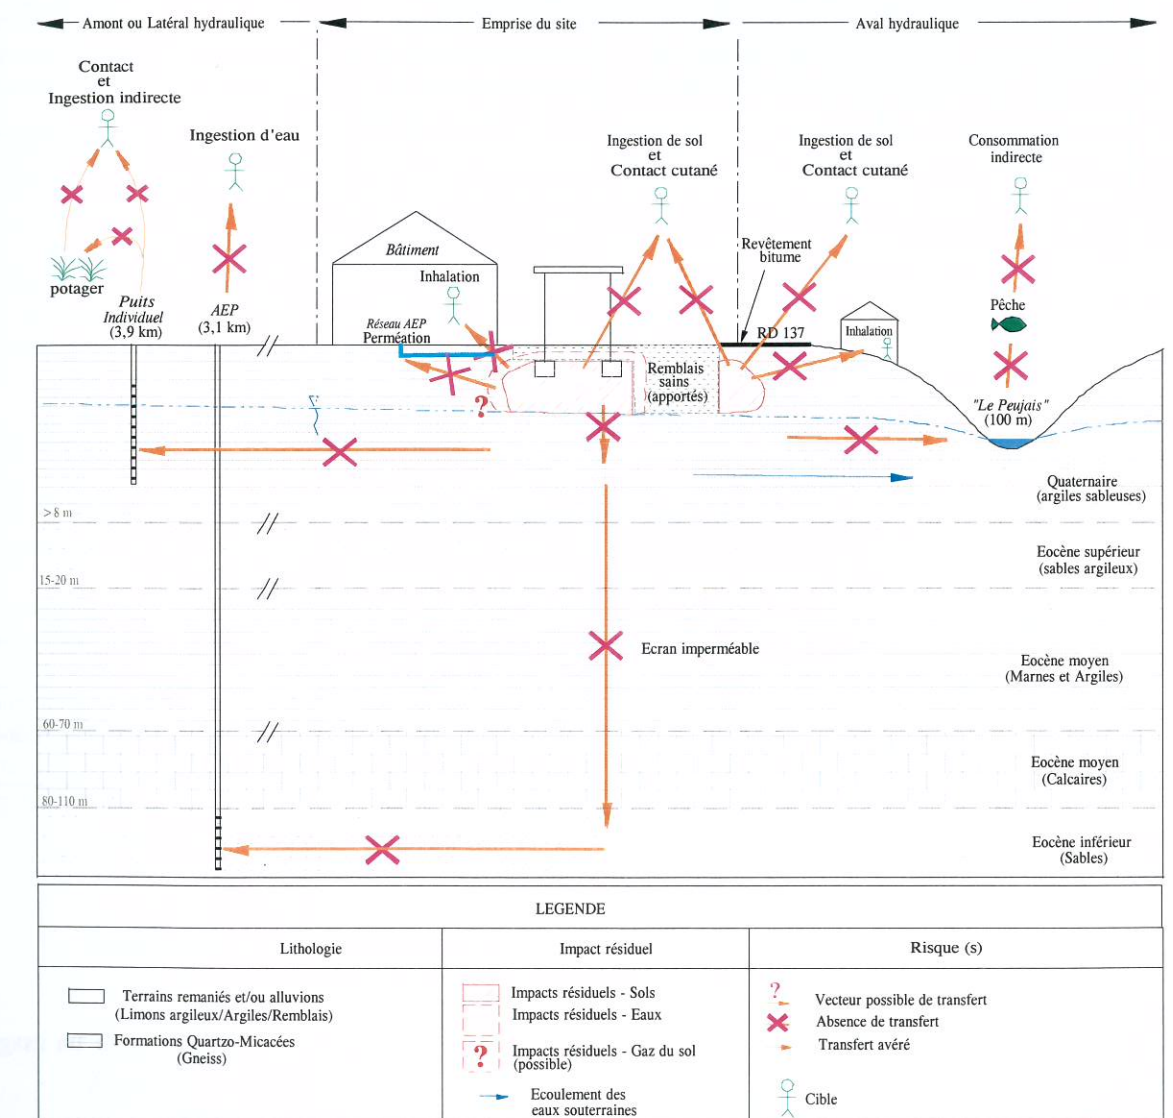
Figure n°18 : Schéma conceptuel – usage comparable à la dernière période d'activité (10.007.A.AF(R.05.1).15.1)

- d'un usage comparable à celui de la dernière période d'activité sur le site (conformément à la réglementation en matière de cessation d'activité d'une installation classée soumise à déclaration) ;
- de l'état des sols après les travaux de démantèlement (rapport n°10.007.A.R.02.1) ;
- de la qualité de l'air ambiant dans l'ancienne boutique (rapport n°10.007.A.R.03.1) ;
- de la qualité des eaux superficielles (rapport n°10.007.A.R.03.1) ;
- de la qualité des eaux souterraines et de l'eau potable (réseau AEP, rapport actuel).
