**SOCIÉTÉ DES MINES DE BITUME ET
D'ASPHALTE DU CENTRE**

**TRAVAUX DE REHABILITATION :
DEMOLITION ET DEPOLLUTION DU SITE**

BORDEAUX (33)

Dossier d'ouvrage exécuté

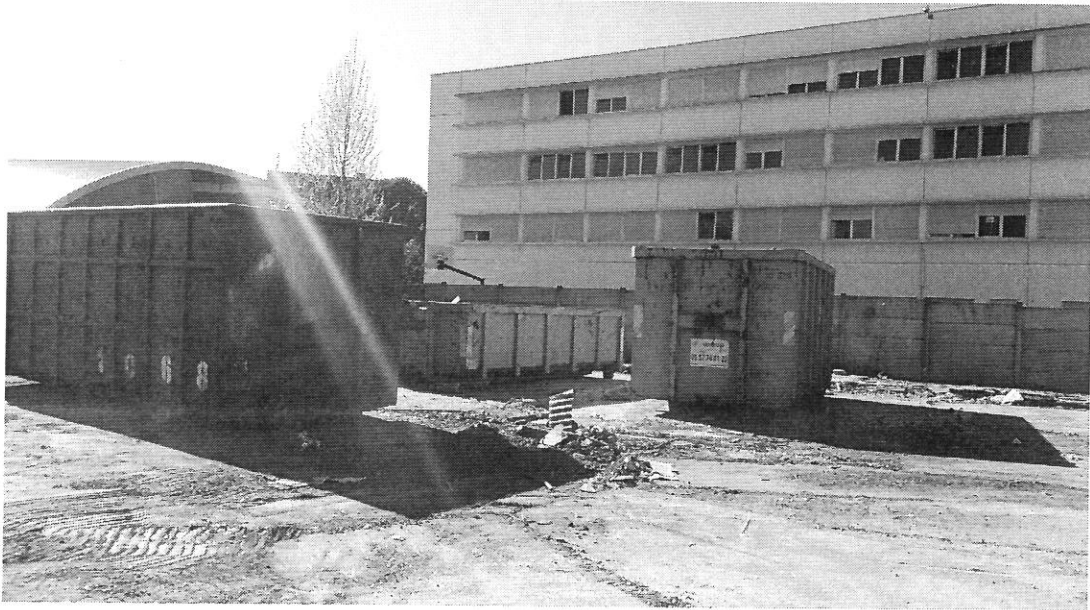
Au total 12,44 tonnes de DIB et 5,32 tonnes de bois ont été évacuées entre le 13 et le 22 avril 2015. Une copie des BSD est disponible en **Annexe 5**.

Figure 7 : Stockage des déchets en bennes

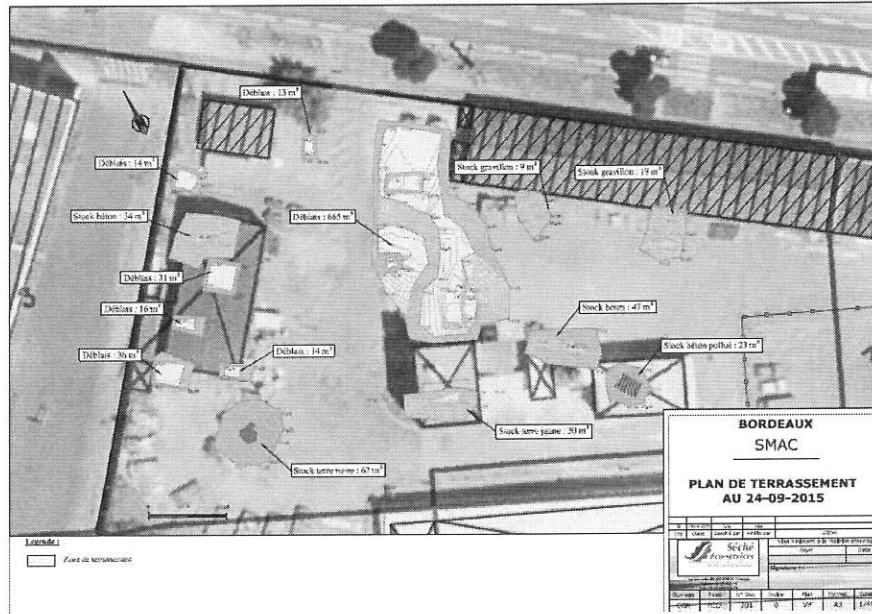
Figure 11 : Plan de terrassement au 24-09-2015

Au total 789 m3 ont été terrassé lors de cette phase.

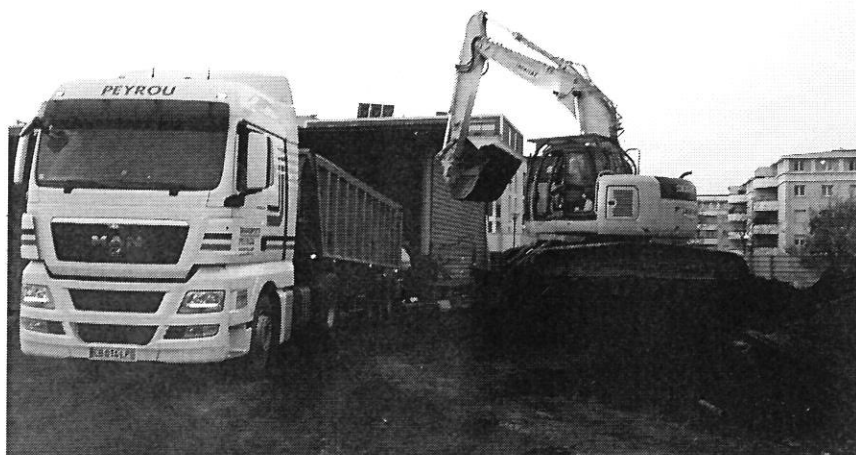
Le transport des matériaux pollués a été effectué par bennes TP bâchées. Le transport était réalisé conformément à la réglementation en vigueur concernant le transport de déchets.

Figure 14 : Chargement des bennes TP bâchées

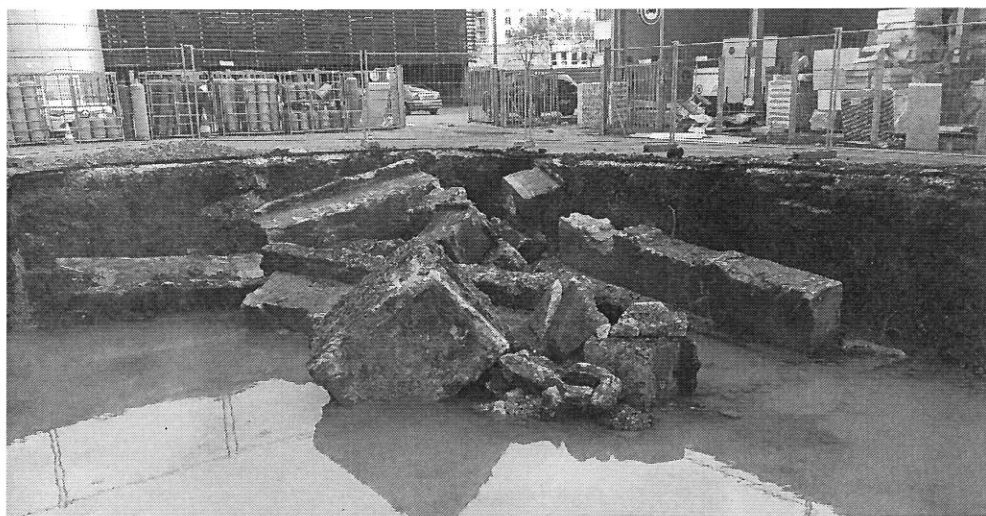
- Les bétons sains broyés et les longrines (blocs béton) issus de la déconstruction des bâtiments, placés en fond de fouille (environ 85 m³) ;

Figure 15 : Photo des longrines

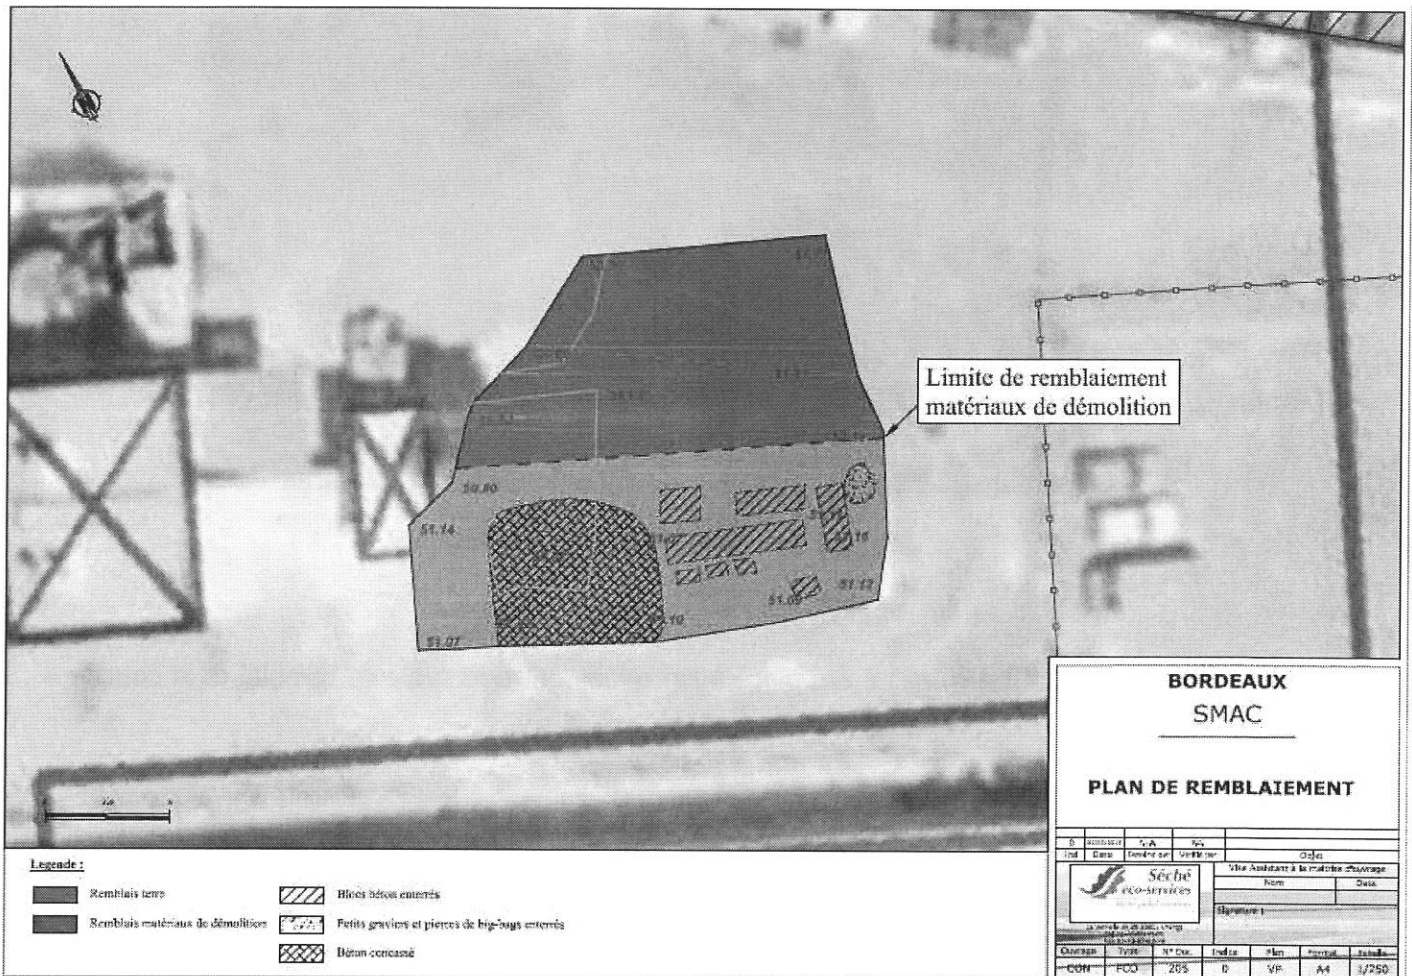
- Les matériaux gravillons issus de l'ancien stock de la SMAC (environ 28 m³);
- Les terres issues du tri (environ 330m³) ;
- les matériaux d'apport extérieur (sable de remblai pour 500m³ et matériaux GRH concassés 0-20 en finition pour environ 86m³).

Figure 16 : Plan de remblaiement avec matériaux du site

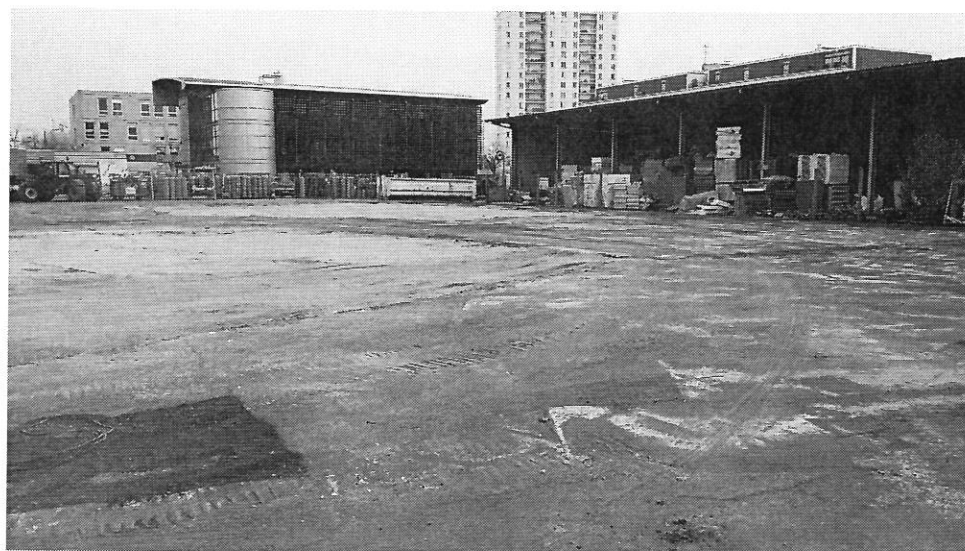
Le remblayage était réalisé jusqu'à -0,08m par rapport au terrain du site.

Figure 20 : Photo de fin de travaux
