S13ETR001

Janvier 2014

## Mise en sécurité d'un site pollué

Mémoire de fin de travaux  
USINE DUSSAUSSAY – GALLIER  
Commune de Nogent en Bassigny (52)

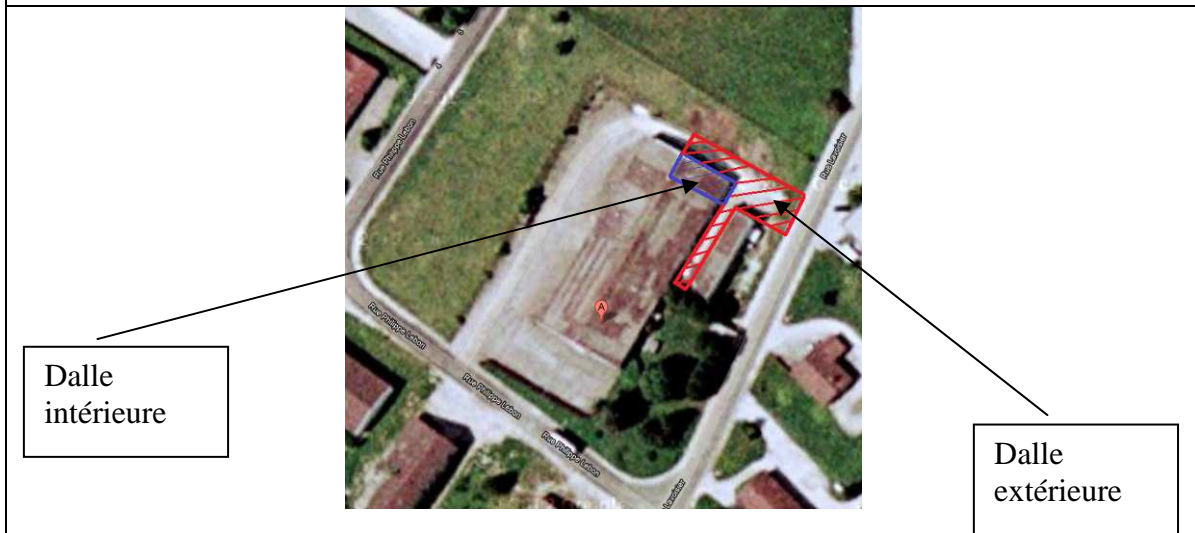
Figure 2 : Emplacement et localisation des travaux sur le site

Dalle  
intérieure

Dalle  
extérieure

Les travaux ont consistés à démolir le muret en béton, la dalle polluée (repérée par les sondages) et le socle béton. Ces produits de démolition ont été évacués en décharge de classe 1 pour la dalle et de classe 3 pour le muret et le socle béton.

Le ragréage de l'ensemble de la surface a été nécessaire, ainsi qu'un nettoyage à haute pression sur le reste du local.

La surface a ensuite été recouverte d'une résine afin d'inertier la zone. La résine a été appliquée sur un primaire d'accroche.

Pour les travaux extérieurs, Un grattage et un reprofilage sur environ 10cm est mis en œuvre.

Suite à cela, la zone est ensuite recouverte d'enrobé (de type BBSG, Béton Bitumineux Semi Grenu) sur 5cm d'épaisseur.

Le remplacement des grilles endommagées a été réalisé.
