**Concerne : Site DUPONT DELECOURT à Arleux (59)
Compte-rendu d'intervention terminée**

Site **DUPONT DELECOURT** à Arleux (59)

Diagnostic environnemental

Compte rendu d'intervention terminée

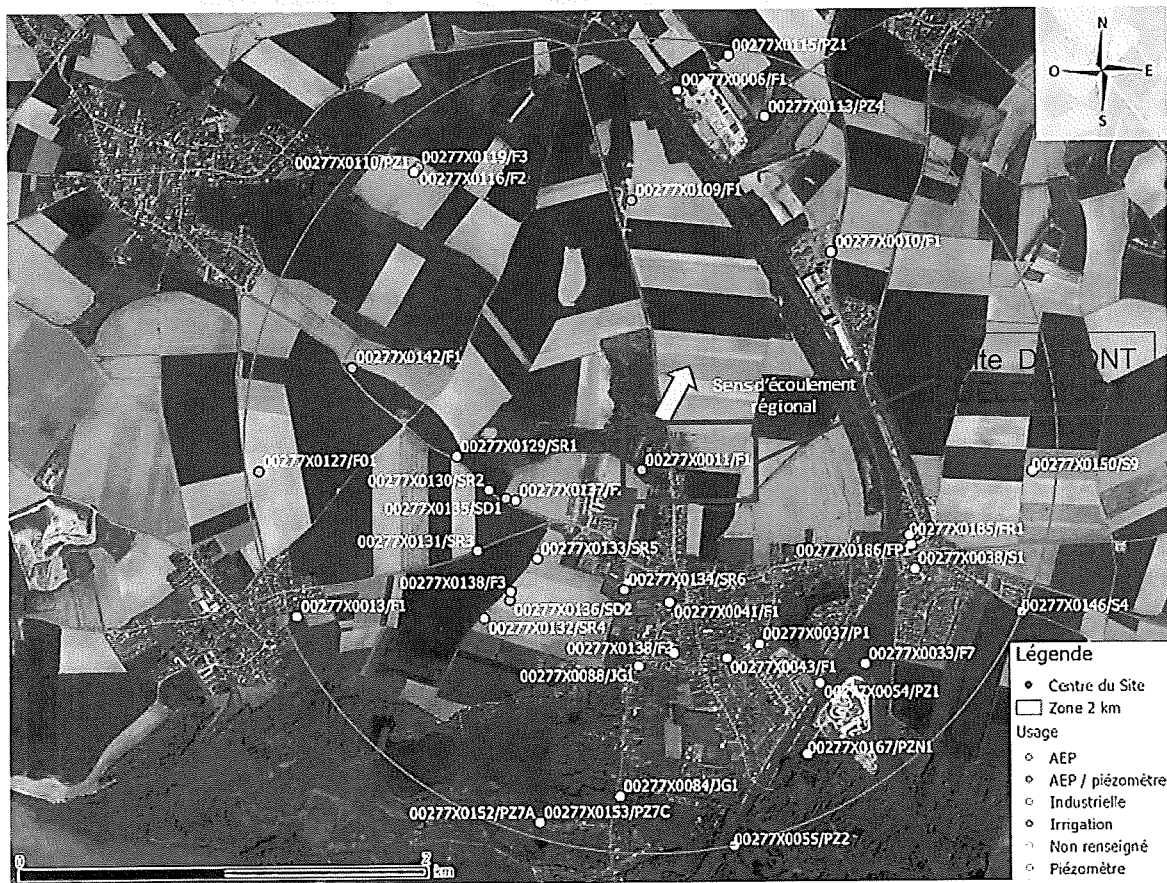
Figure 2 : Carte de localisation des ouvrages référencés dans la BSS Infoterre (BRGM)

Etant donné le positionnement des ouvrages par rapport au site (amont et latéral hydraulique, distance) et la présence d'une couche argileuse au-dessus des formations crayeuses, les ouvrages sont considérés comme peu vulnérable vis-à-vis d'une pollution du site. Seul le captage AEP 00277X0011/F1 situé partiellement dans la zone de protection rapproché est considéré comme vulnérable.

Les trois ouvrages (00277X0109/F1, 00277X0010/F1, 00277X0006/F1), captant la nappe de la craie et situés en aval hydraulique à plus de 1 km sont considérés comme peu vulnérables.

Deux campagnes d'analyse d'eau souterraines ont été réalisées en février 2018 et août 2018, sur le captage BSS000CSEX - AEP 00277X011/F1 situé au sud et en proximité immédiate du site (figure 2 carte de localisation des ouvrages référencés BSS)

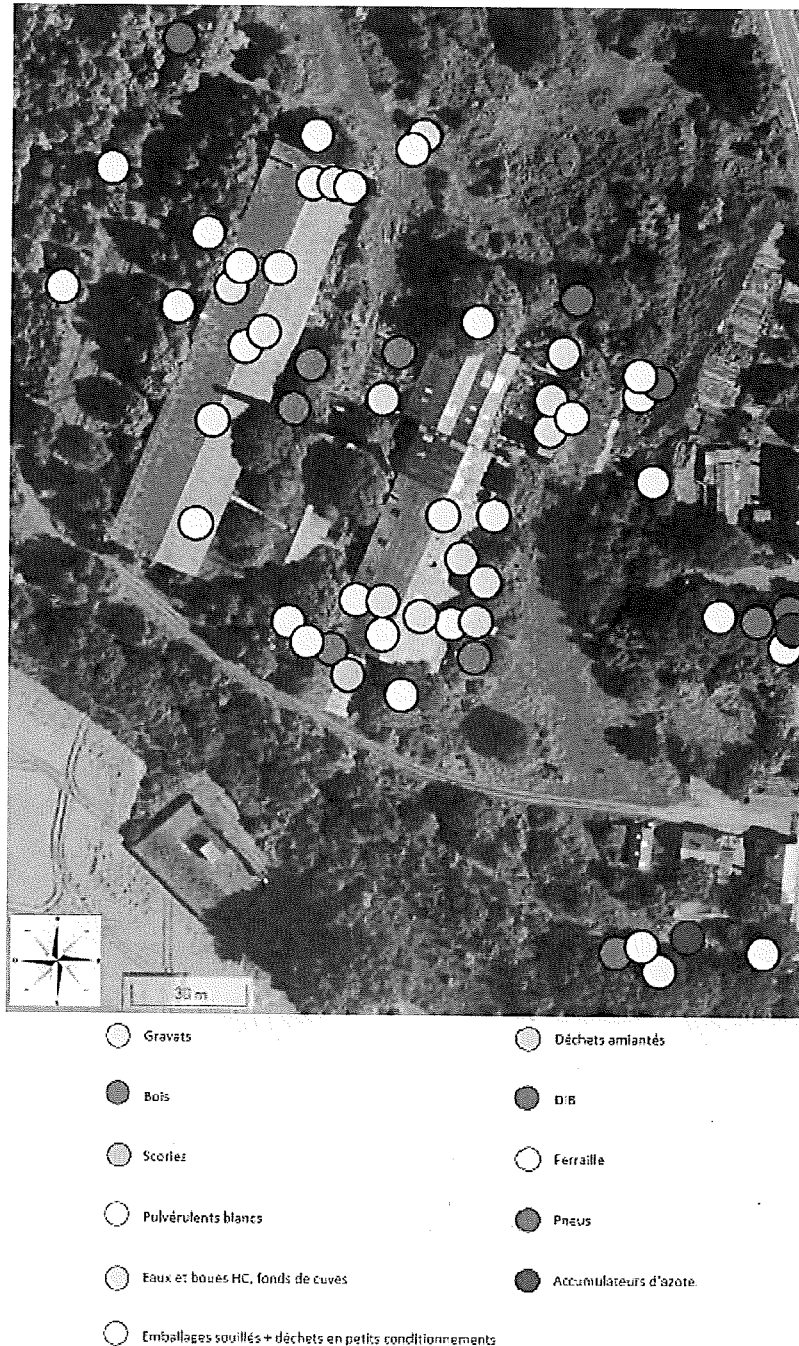
Figure 3 : Localisation des déchets sur le site DUPONT DELECOURT avant leur élimination

Des déchets dangereux et non dangereux étaient présents sur l'ensemble du site. Ils étaient de nature diverse et variée. Les conditions de stockage de ces déchets n'étaient pas satisfaisantes. De plus, ils étaient assez facilement accessibles et étaient entreposés sans précaution particulière, à l'intérieur ou à l'extérieur de bâtiments (figure 3).

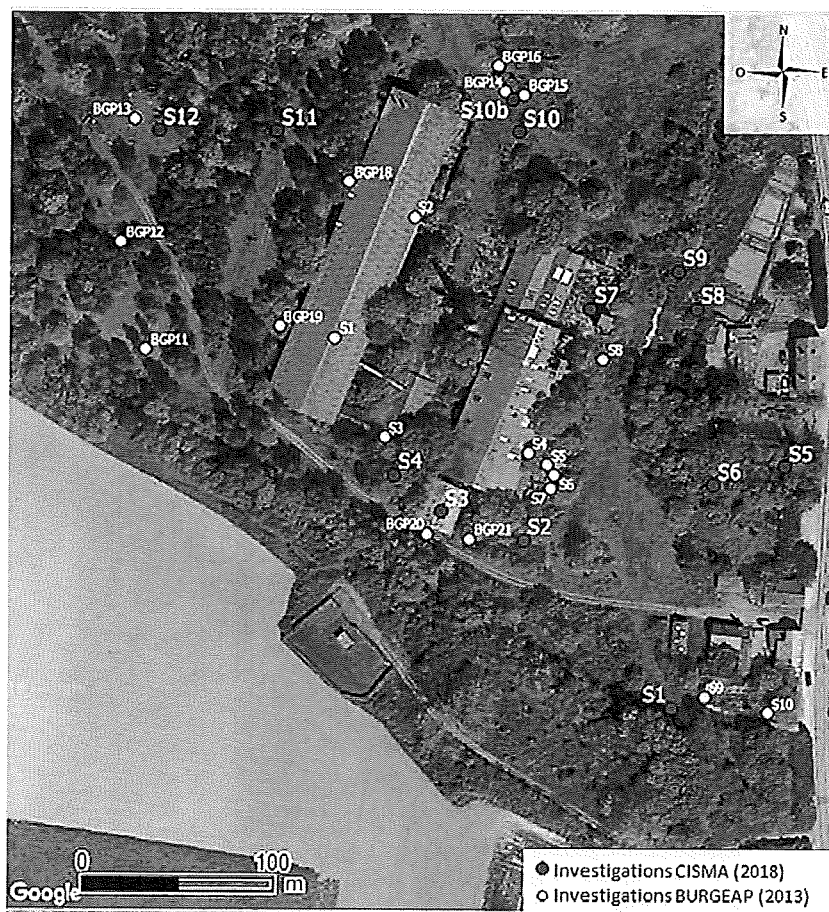
Figure 6 : localisation des différents sondages 2013 (BURGEAP) et 2018 (CISMA) autour des bâtiments de production

Le programme prévoyait la réalisation de 12 sondages de sol jusqu'à une profondeur de 2 mètres. Ces sondages ont été réalisées les 6 et 7 février 2017. Les 12 sondages sont référencés de S1 à S12 et géolocalisés, repérables par un point rouge sur la photo de la figure 6. Leurs objectifs étaient de vérifier la qualité des sols en analysant les teneurs en métaux (Arsenic, Cadmium, Chrome, Cuivre, Nickel, Plomb, Zinc, Mercure), en hydrocarbures totaux (C10-C40), en hydrocarbures aromatiques polycycliques (HAP), en PCB, et BTEX au droit de sources potentielles de pollutions repris dans le tableau 2.
