Objet : Cessation d'activité - Fin de travaux de dépollution

**DÉPARTEMENT DU RHÔNE
SOCIÉTÉ MOLLARD ET FILS**

Rapport de l'Inspection des installations classées

Adresse de l'établissement : 16-22 rue Louis ADAM – 69 100 VILLEURBANNE

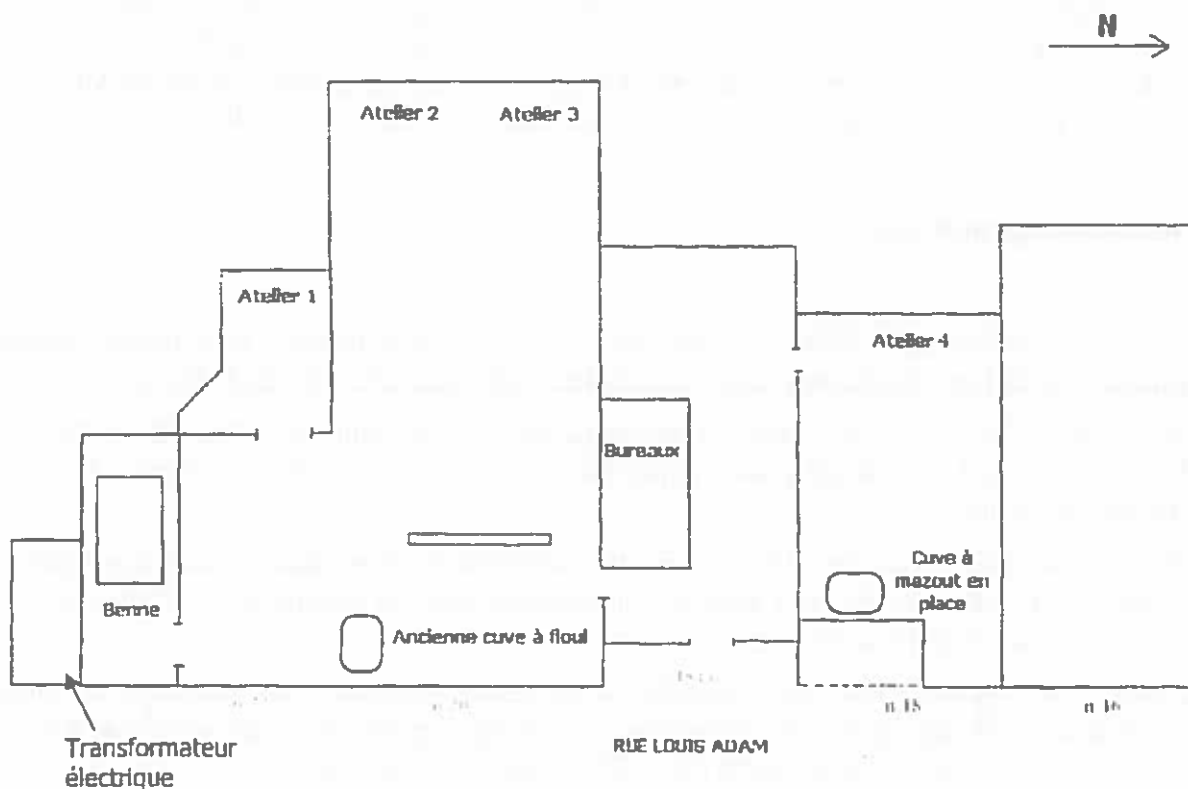
Fig1 : Représentation schématique du site et des activités polluantes.

Le traitement appliqué aux pièces était constitué des phases suivantes : dégraissage, rinçage, décapage dans des bains acides, rinçages, application d'un traitement à base de nickel, cuivre et étain, rinçage et séchage.

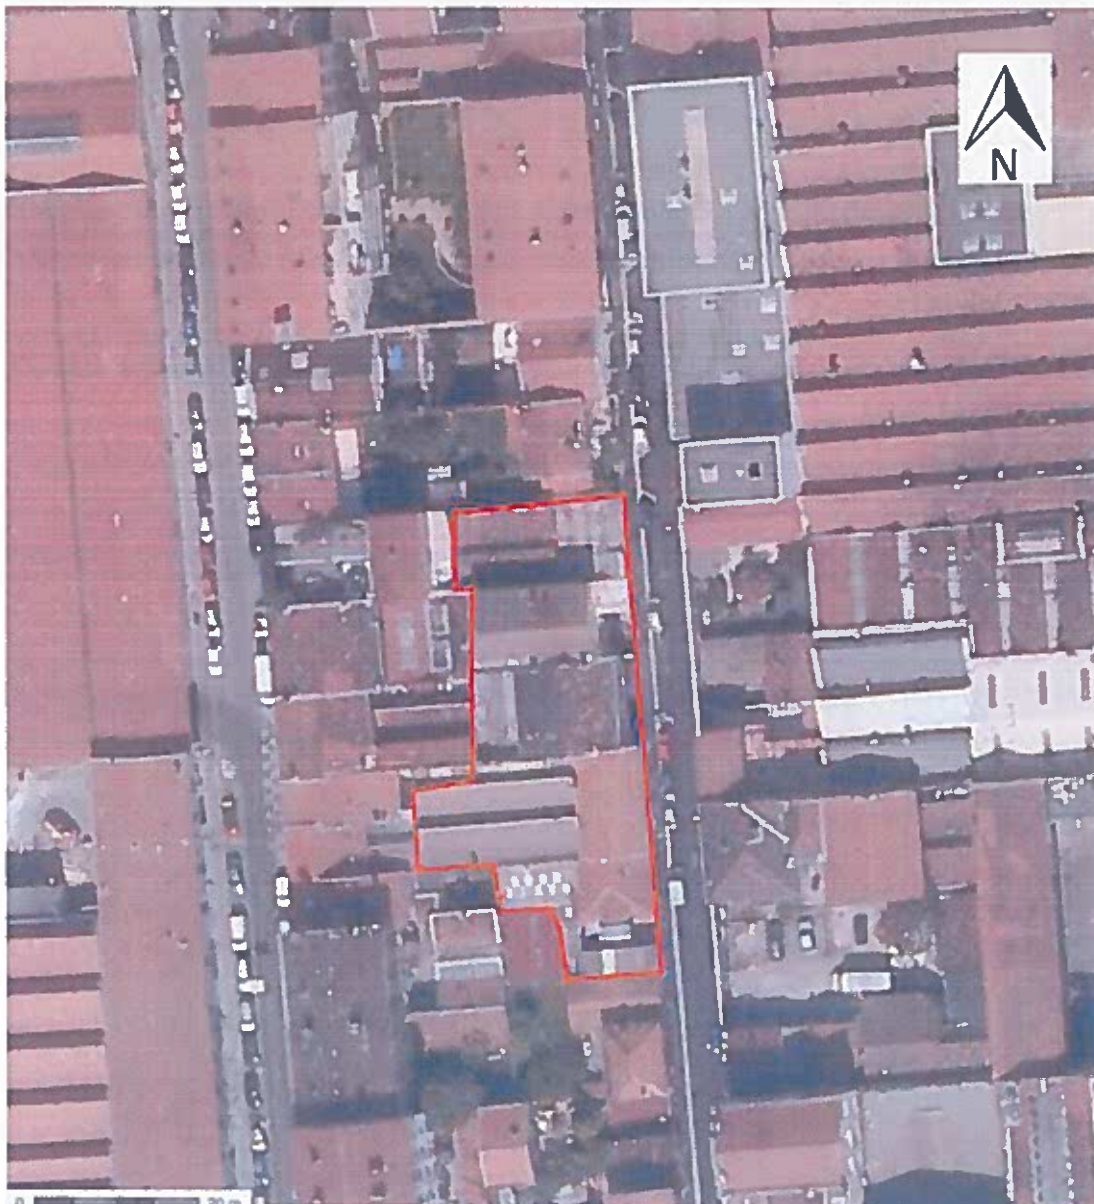
Fig2 : Vue aérienne du site .

Le site est localisé en zone urbanisée mixte résidentielle et industrielle (cf. photo aérienne ci-dessous). Les bâtiments voisins sont en contiguïté immédiate à la fois au nord, à l'ouest et au sud.

La première nappe phréatique au droit du site est située à une profondeur comprise entre 4 et 5 m.
