**Site GRACE de Saillenard (71)
Travaux de dépollution
Sur site – Bassin rétention – Station de traitement
CR intervention**

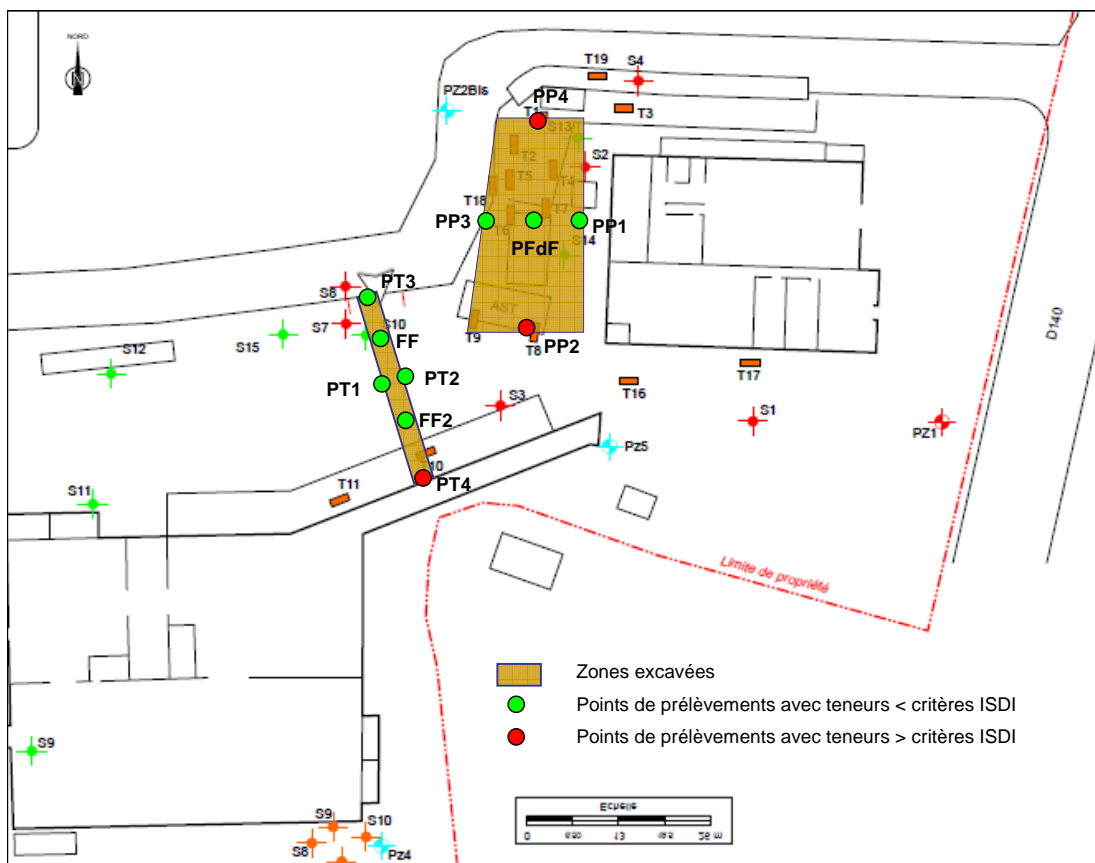
Suite aux travaux d'excavation de terres polluées de décembre 2011 où 2 prélèvements de réception de sols ont révélé de la pollution résiduelle au droit du site, il a été décidé de réaliser un curage complémentaire.

Les zones PP2 et PT4 ont fait l'objet d'excavation jusqu'à une profondeur respective de 1,2 m (1 camion évacué) et 1,5 m (4 camions évacués).
Au total, 114,36 tonnes de matériaux pollués ont été évacués en filière agréée.
