Réhabilitation Environnementale  
de Terrains Industriels Anciens

# DADT du puits LACQ-131 (LA131) et réseaux de collectes associées jusqu'à l'entrée du manifold M2 (exclu)

**Périmètre d'exploitation :** Lacq  
**Puits :** LACQ-131  
**Objet :** Déclaration d'Arrêt Définitif de Travaux miniers

**Référence du document** : 2019-09-19\_LA\_AD\_DAT\_LA131 et puits rattachés\_MEM\_V0

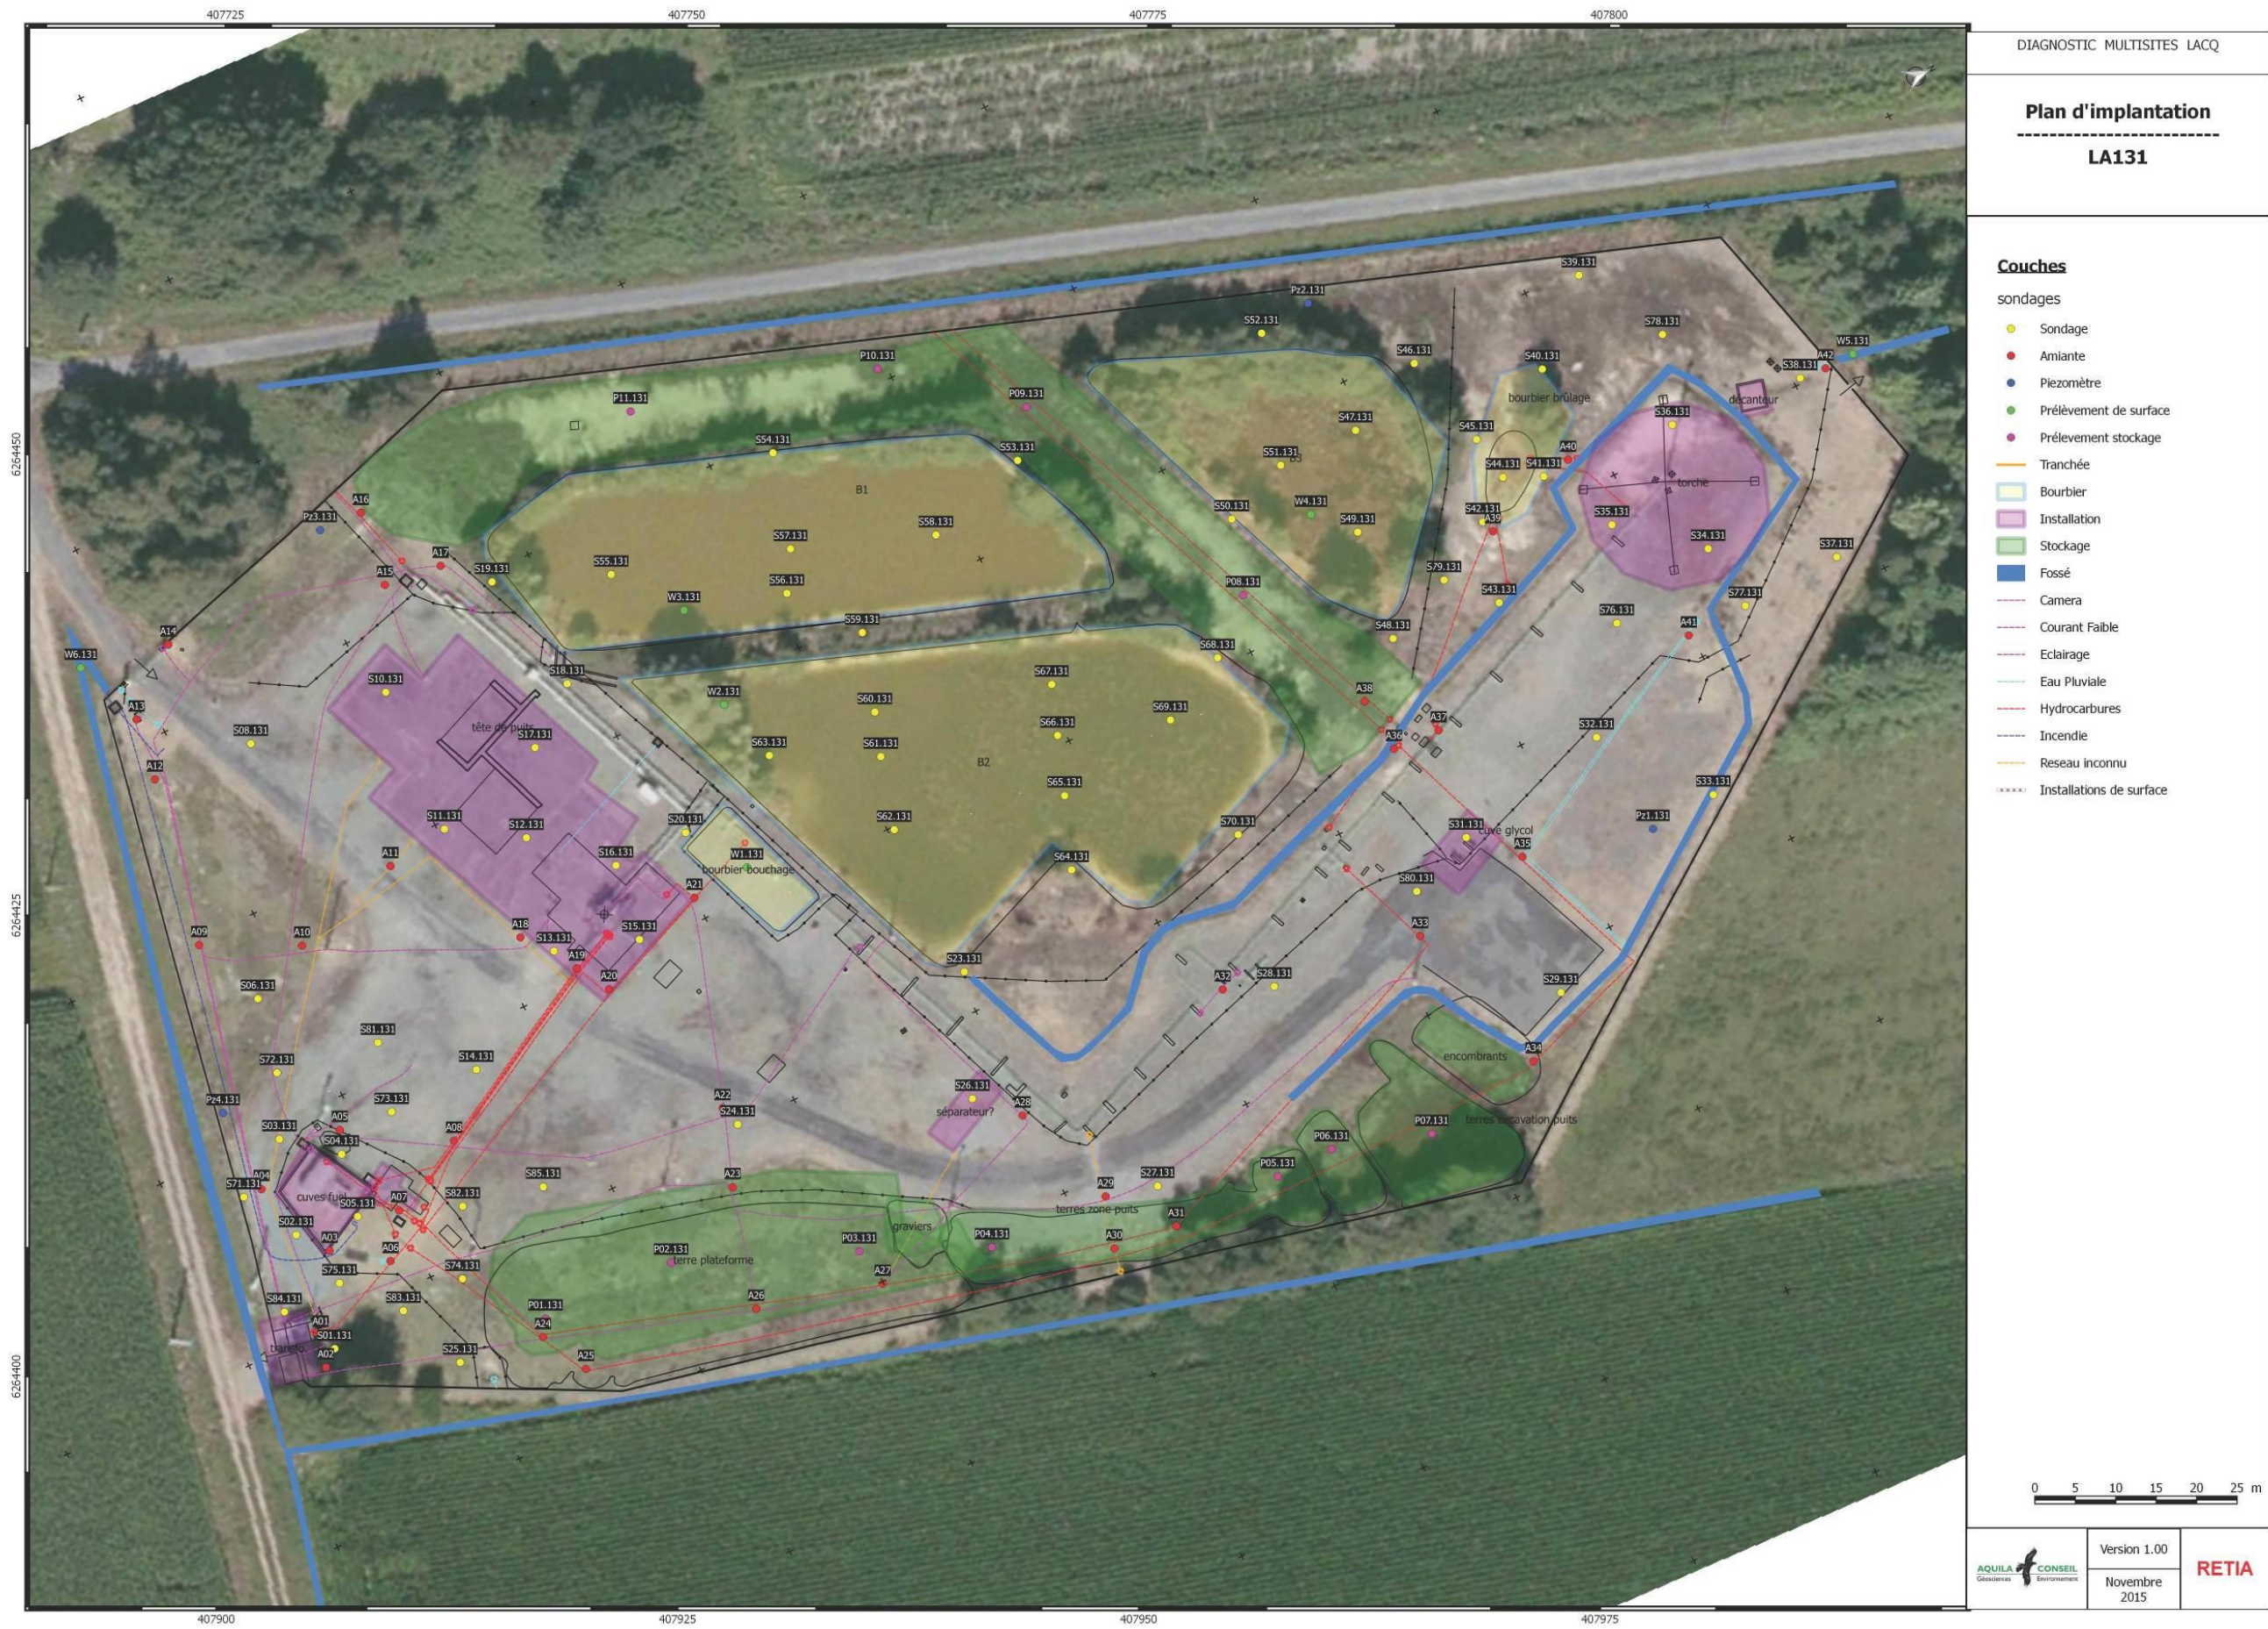
**Figure 3 : Plan d'implantation des investigations réalisées au droit du site LA131**

<sup>2</sup> 5 numéros de sondages présents initialement sur les plans d'implantation prévisionnelle n'ont pas été validés pour le plan d'implantation finale (avant travaux), les numéros S7, S9, S21, S22, S30 sont donc absents de la suite numérique des logs de sondages.
