Réhabilitation Environnementale  
de Terrains Industriels Anciens

## DADT du puits LACQ-75 (LA075) et réseau de collectes associées jusqu'à l'entrée du manifold M4 LS

**Titre minier :** Périmètre d'exploitation LACQ  
**Puits :** LACQ-75  
**Objet :** Déclaration d'Arrêt Définitif de Travaux miniers

**Référence du document** : 2016-04-21\_LA\_AD\_DAT\_LA075\_MEM\_V0

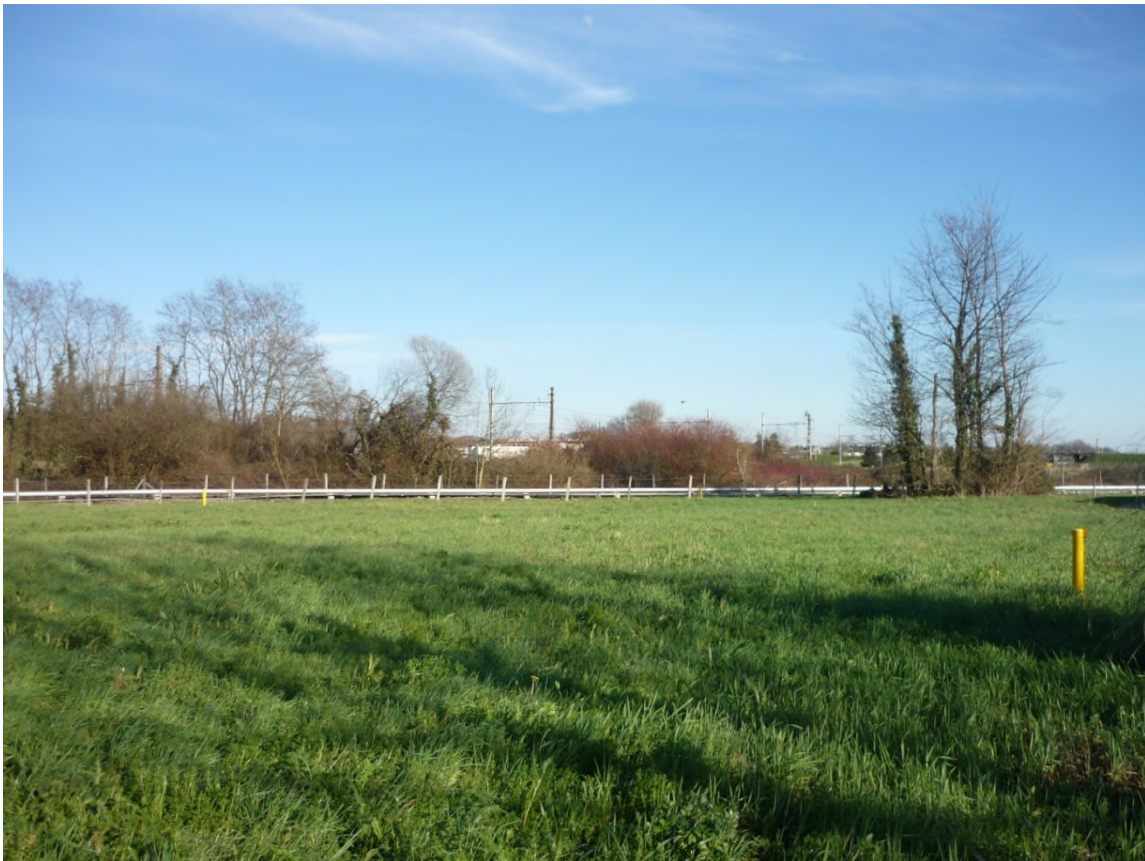
Figure 2 : Photo de l'état actuel du site LA075

Le site est aujourd'hui à l'état de friche herbeuse régulièrement entretenue par une entreprise d'entretien des espaces verts.

La photo ci-dessous permet de rendre compte de l'état actuel du site du LA075.
