**RETIA**Réhabilitation Environnementale  
de Terrains Industriels Anciens**DADT**  
**Du puits Mazères 6 (MZS6) et**  
**du réseau de collectes**  
**associées jusqu'à l'entrée du**  
**site Le Lanot 1/2 (exclu)**

**Concession :** MEILLON

**Puits :** Mazères 6 (MZS6)

**Objet :** Déclaration d'Arrêt Définitif de Travaux miniers

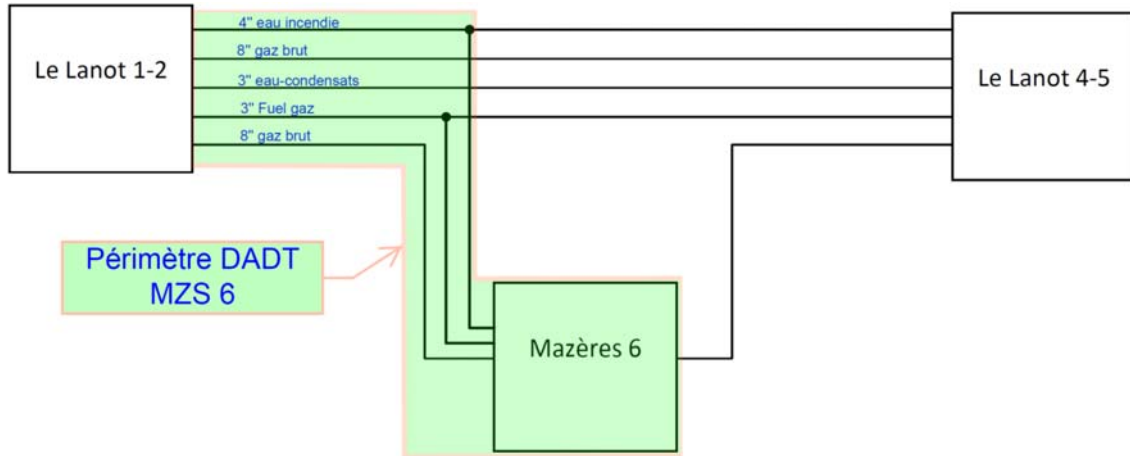
La présente DADT traite de l'ensemble du réseau de collecte présent entre le site MZS6 et le site LLT1-2 à savoir les canalisations partant du site MZS6 mais également celle en provenance du site LLT4-5 et non relié au site MZS6 (Gaz 8" et eau + condensats 3").

Le tronçon du réseau de collecte en provenance de LLT4-5 avant piquage des canalisations jusqu'au site MZS6 sera traité dans le cadre de la DADT du puits Le Lanot 4-5 et du réseau de collectes associées jusqu'au site Mazères 6.
