YARA FRANCE

VOVES

Reconnaissance des cuves de fioul

Note technique

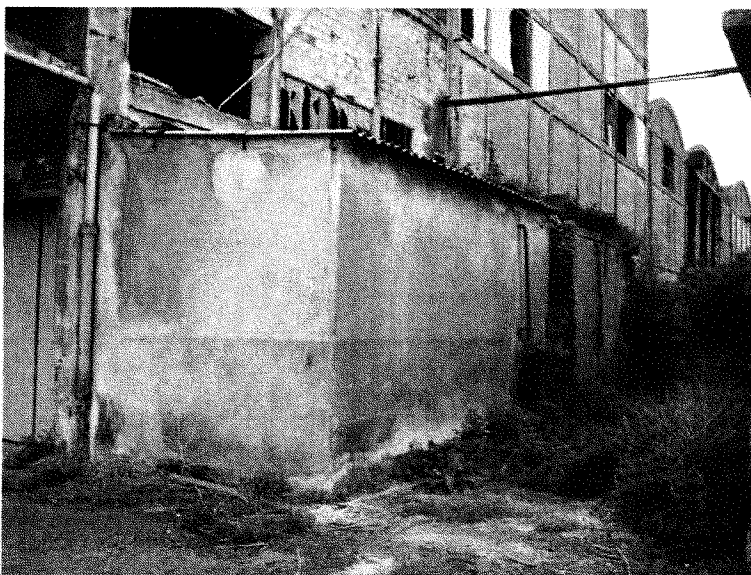
Il s'agit de deux constructions en parpaings couvertes, pour une seule, en plaques ondulées fibrociment (amiante ?).

La première mesure environ 6,5 x 3,5 m pour une hauteur d'environ 3m.

La seconde mesure environ 4 m de long pour une largeur de 3,5 m et une hauteur d'environ 3 m.

Ces deux bâtiments collent un bâtiment important sans être apparemment solidaires.

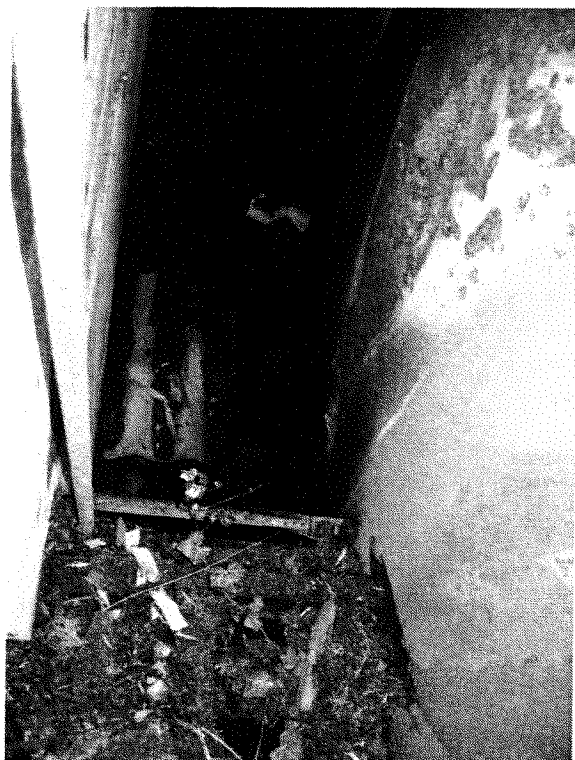
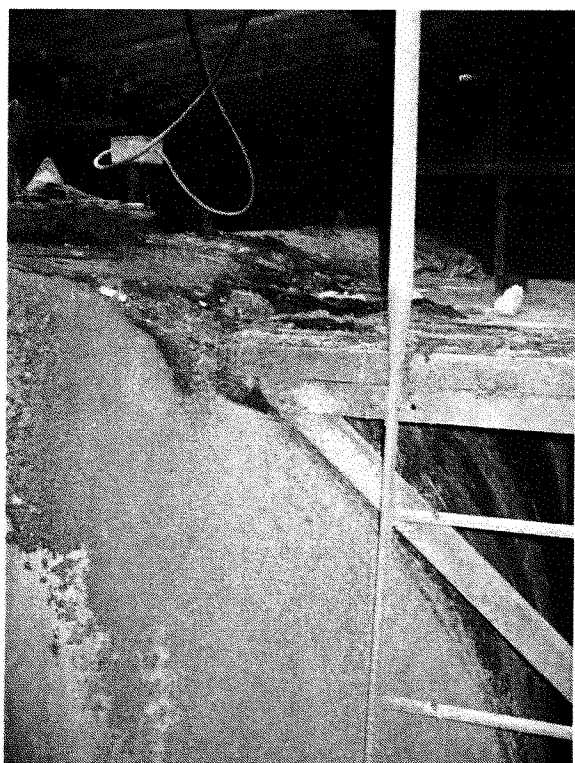
La sol n'est guère visible mais n'apparaît pas fortement impacté.

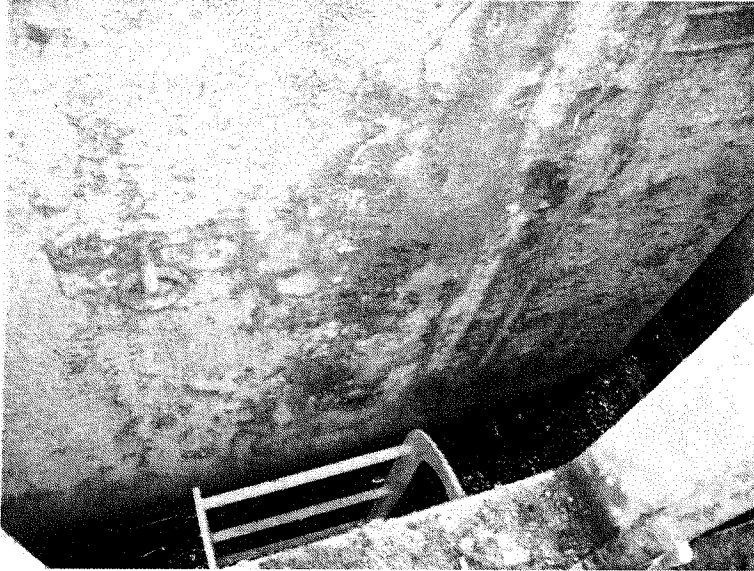
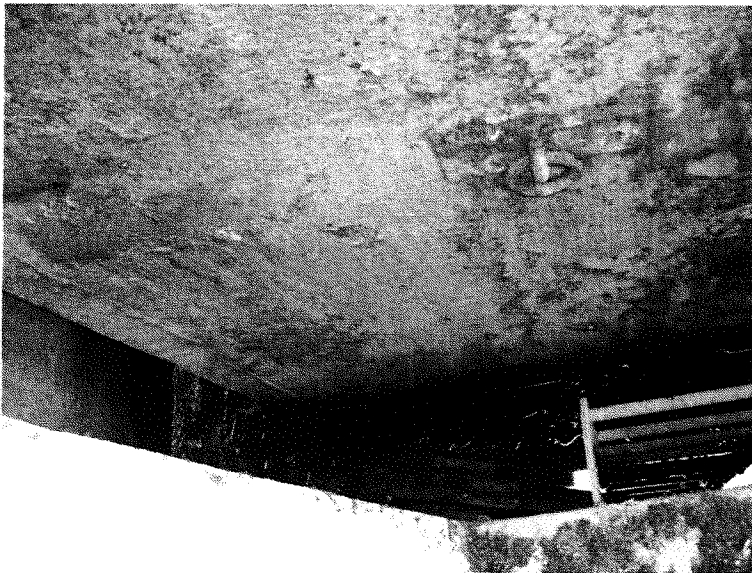
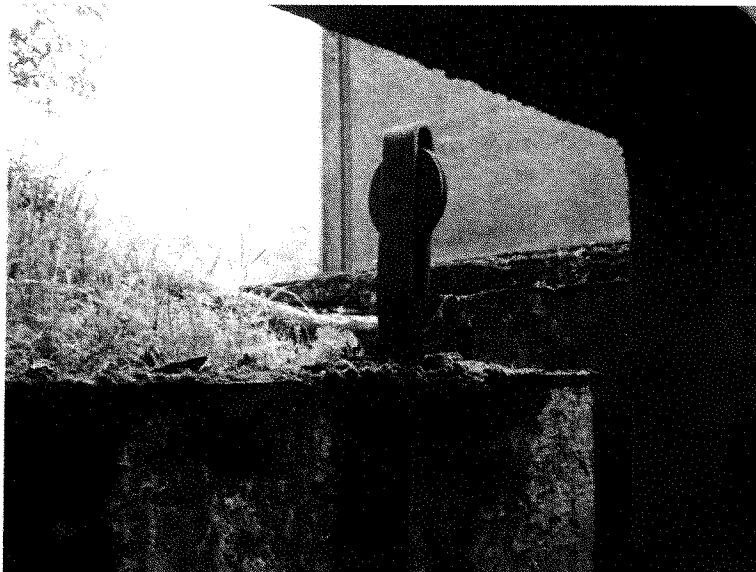
Elle renferme une cuve parallélépipédique d'environ 35 m³. Compte tenu de ses conditions d'accès, nous ne savons pas son état actuel (pleine, vide, inertée ?).

Du fait de l'absence de toit, le sol est très humide mais n'apparaît pas trop impacté.

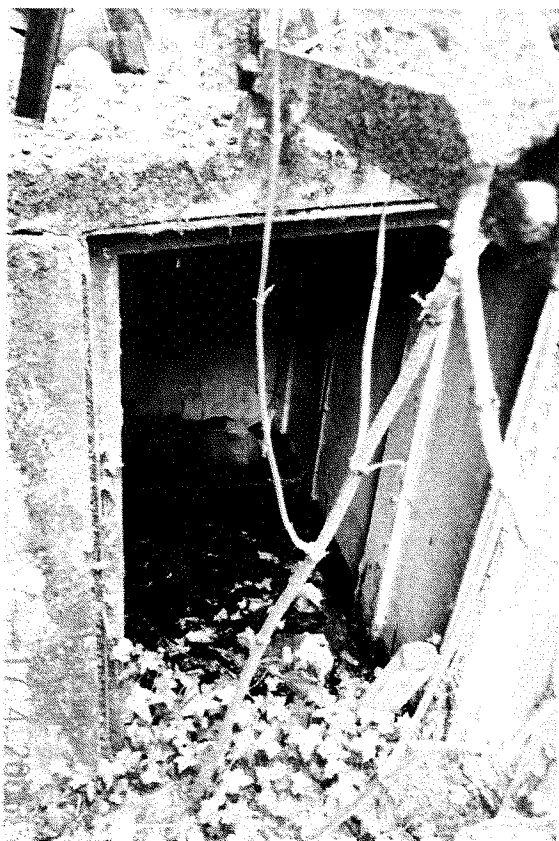
Entre les deux bâtiments, un point bas est rempli d'hydrocarbures épais. En un point la profondeur atteint 70 cm (fosse à pompe ?) alors que sur le reste de la zone est peu profond. Les liquides présents représentent donc moins d'1 m³.
