## PRÉFÉT DES PYRENEES-ATLANTIQUES

Installations Minières Rapport d'examen de recevabilité d'une déclaration d'arrêt définitif de travaux miniers
--

Objet : TEPF – Concession de Meillon – Déclaration d'arrêt définitif de travaux miniers (DADT) des puits Le Lanot 1 et Le Lanot 2 (LLT1, LLT2), du manifold MC14 et du réseau de collectes associées jusqu'à l'entrée du Manifold MC04bis

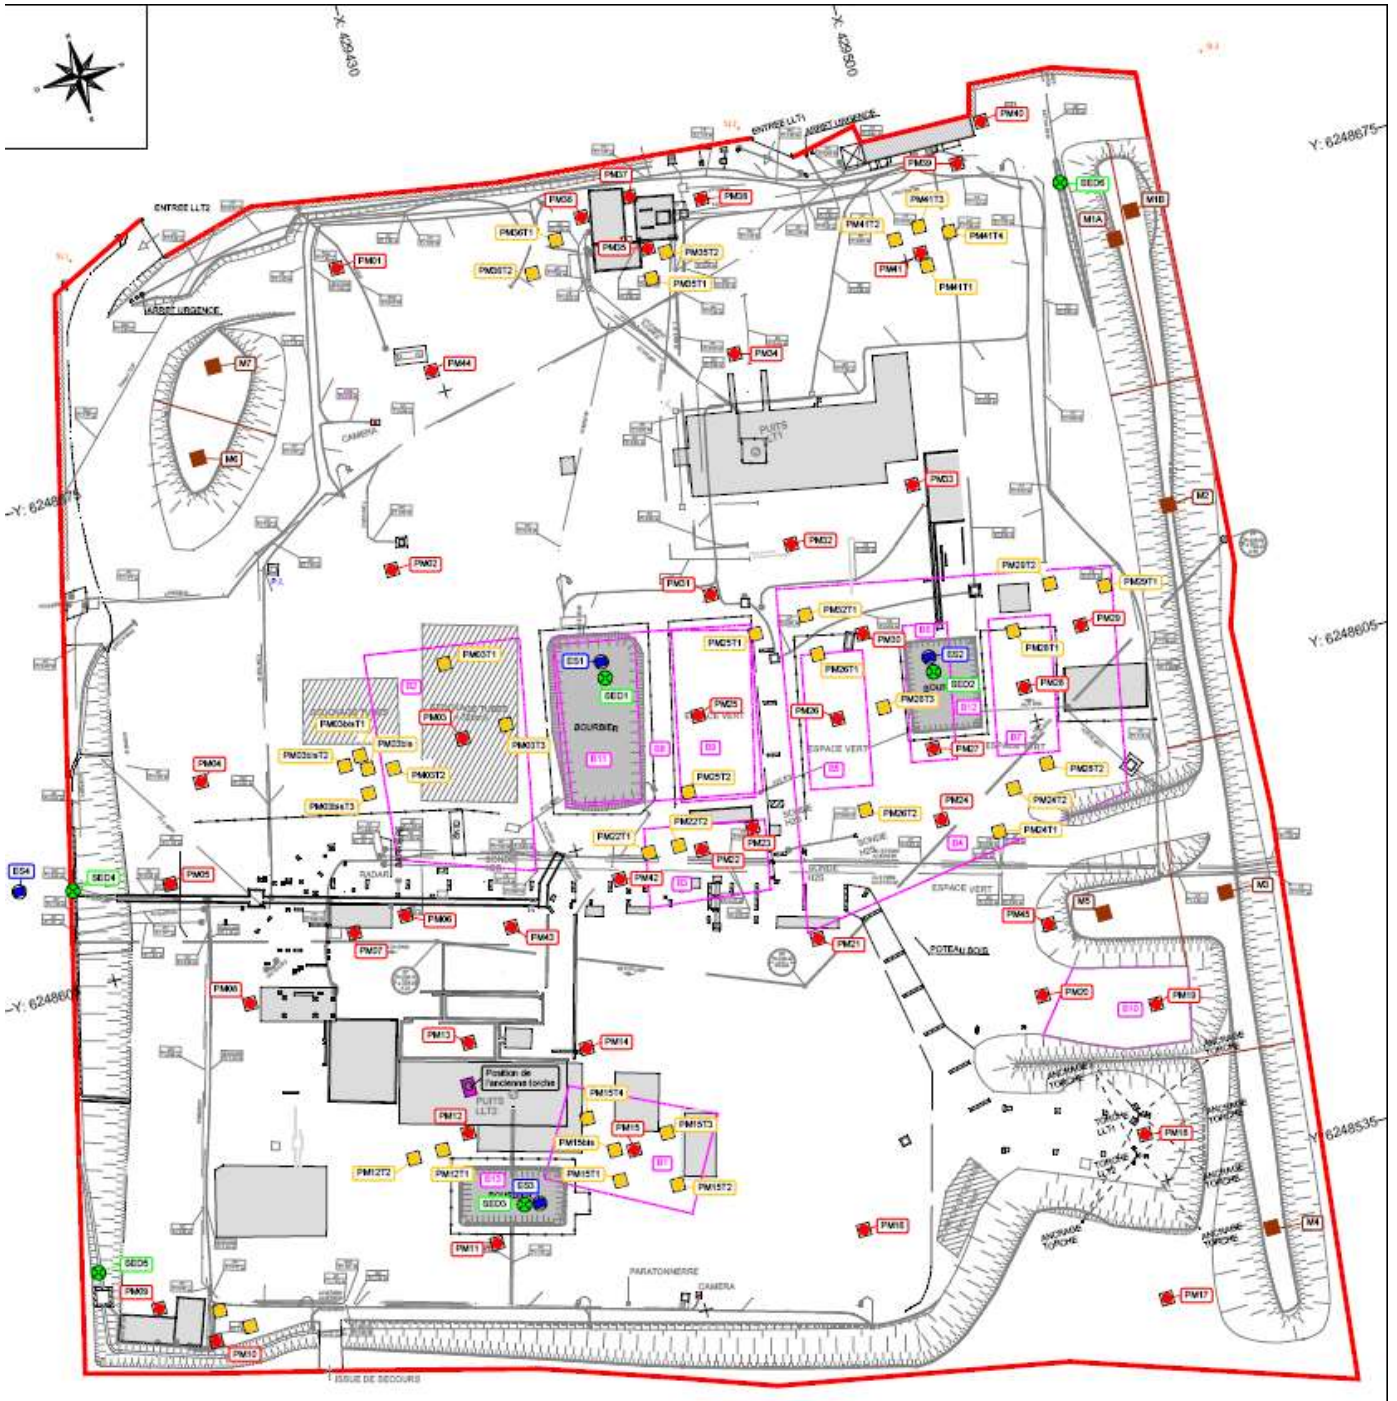
Le diagnostic environnemental a été réalisé en mars 2014. Ce diagnostic a conduit à la réalisation de 88 sondages de sols dont 37 tranchées jusqu'à une profondeur maximale de 4 m environ. 5 sondages ont été réalisés hors site afin de déterminer le bruit de fond géochimique local en métaux. 8 prélèvements ont été réalisés également au droit des stockages de matériaux présents sur site (remblais, gravats, terres végétales, argiles, galets, boues traitées). Le programme d'investigation a conduit aussi à prélever des échantillons de sédiments et d'eaux dans les 3 bourbiers existants et à prélever des sédiments et un échantillon d'eau dans les fossés d'évacuation d'eaux pluviales.

Les emplacements des sondages et des prélèvements sont repris dans le plan suivant.

➔ Plusieurs zones présentent des concentrations supérieures aux valeurs de comparaison, notamment pour ce qui concerne les HCT. Les sondages concernés sont repris dans le tableau suivant. Environ 4 650 m<sup>3</sup> des matériaux concernés se trouvent au droit des anciens bourbiers B1, B2, B3, B4 et B8.

Zones	Sondages	Profondeur en m	Concentrations HCT en mg/kg	Concentrations BTEX en mg/kg	Concentrations HAP en mg/kg
Bourbier B1	PM15-2	2,6-3,5	60 000*	230	54
	PM15-3	3,5-4,1	4 000*	22	
Bourbier B2	PM03-2	1,5-2	1 000		
	PM03bis-1	0,7-1,1		2,3	
Bourbier B3	PM22-2	2-2,5	10 000	3,2	
	PM22-3	3-3,3	1 400		
	PM22T2-1	3,2-3,5	830		
	PM23-2	2,1-3	6 500		
	PM23-3	3-3,1	1 000		
Bourbiers B8-B9-B11	PM25-2	2,5-3,5	2 100	0,43	
Bourbiers B4-B5-B6-B7-B12	PM24T1-2	1-2	800		
	PM26-2	2,5-3	3 300	0,32	
	PM26T1-1	1,2-2,2	3 000		
	PM26T1-2	2,5-3	2 200	0,27	
	PM26T3-1	3-3,5	1 400	0,24	
	PM26T3-2	3,5-4	2 100	0,33	
	PM27-1	0-1	1 800		
	PM27-2	1,5-2	1 400		
	PM28-1	0-1	1 600		
	PM28-2	1,8-2,8	13 000	7,4	
	PM28T2-1	1,5-2,5	19 000*	19	
	PM29-2	0,5-1,5	3 100		
	PM29-3	1,7-2,7	19 000	16	65
	PM30-1	0-0,8	1 300	0,24	
	PM30-2	1,5-2,5	1 800	0,23	
PM30-3	3-3,5	2 400	0,66		
Tête de puits LLT1	PM31-1	0-0,7	710		
Tête de puits LLT2	PM12-2	1,8-2,4	1 500

Cuves fioul et méthanol nord	PM35-1	0,3-0,7	2 700		
	PM36-2	0,7-1,7	2 800		
	PM36T1-1	1,5-2	900		
	PM36T2-1	0,9-1,6	630		
	PM37-2	0,8-1,8	4 500		
Cuve fioul sud-ouest	PM10-2	1,3-1,9	5 700		
	PM10T1-1	0-0,6	1 100		
Séparateur	PM07-2	2,6-3,2		0,32	
Torche	PM18-1	0-0,4	3 100
