**SOCIETE SAB MUR BETON**  
**Site de production SAB**  
**Rue Jean de la Varende**  
**14 590 MOYAUX**

Note de Synthèse  
(Mission ATTES)

19 juillet 2017

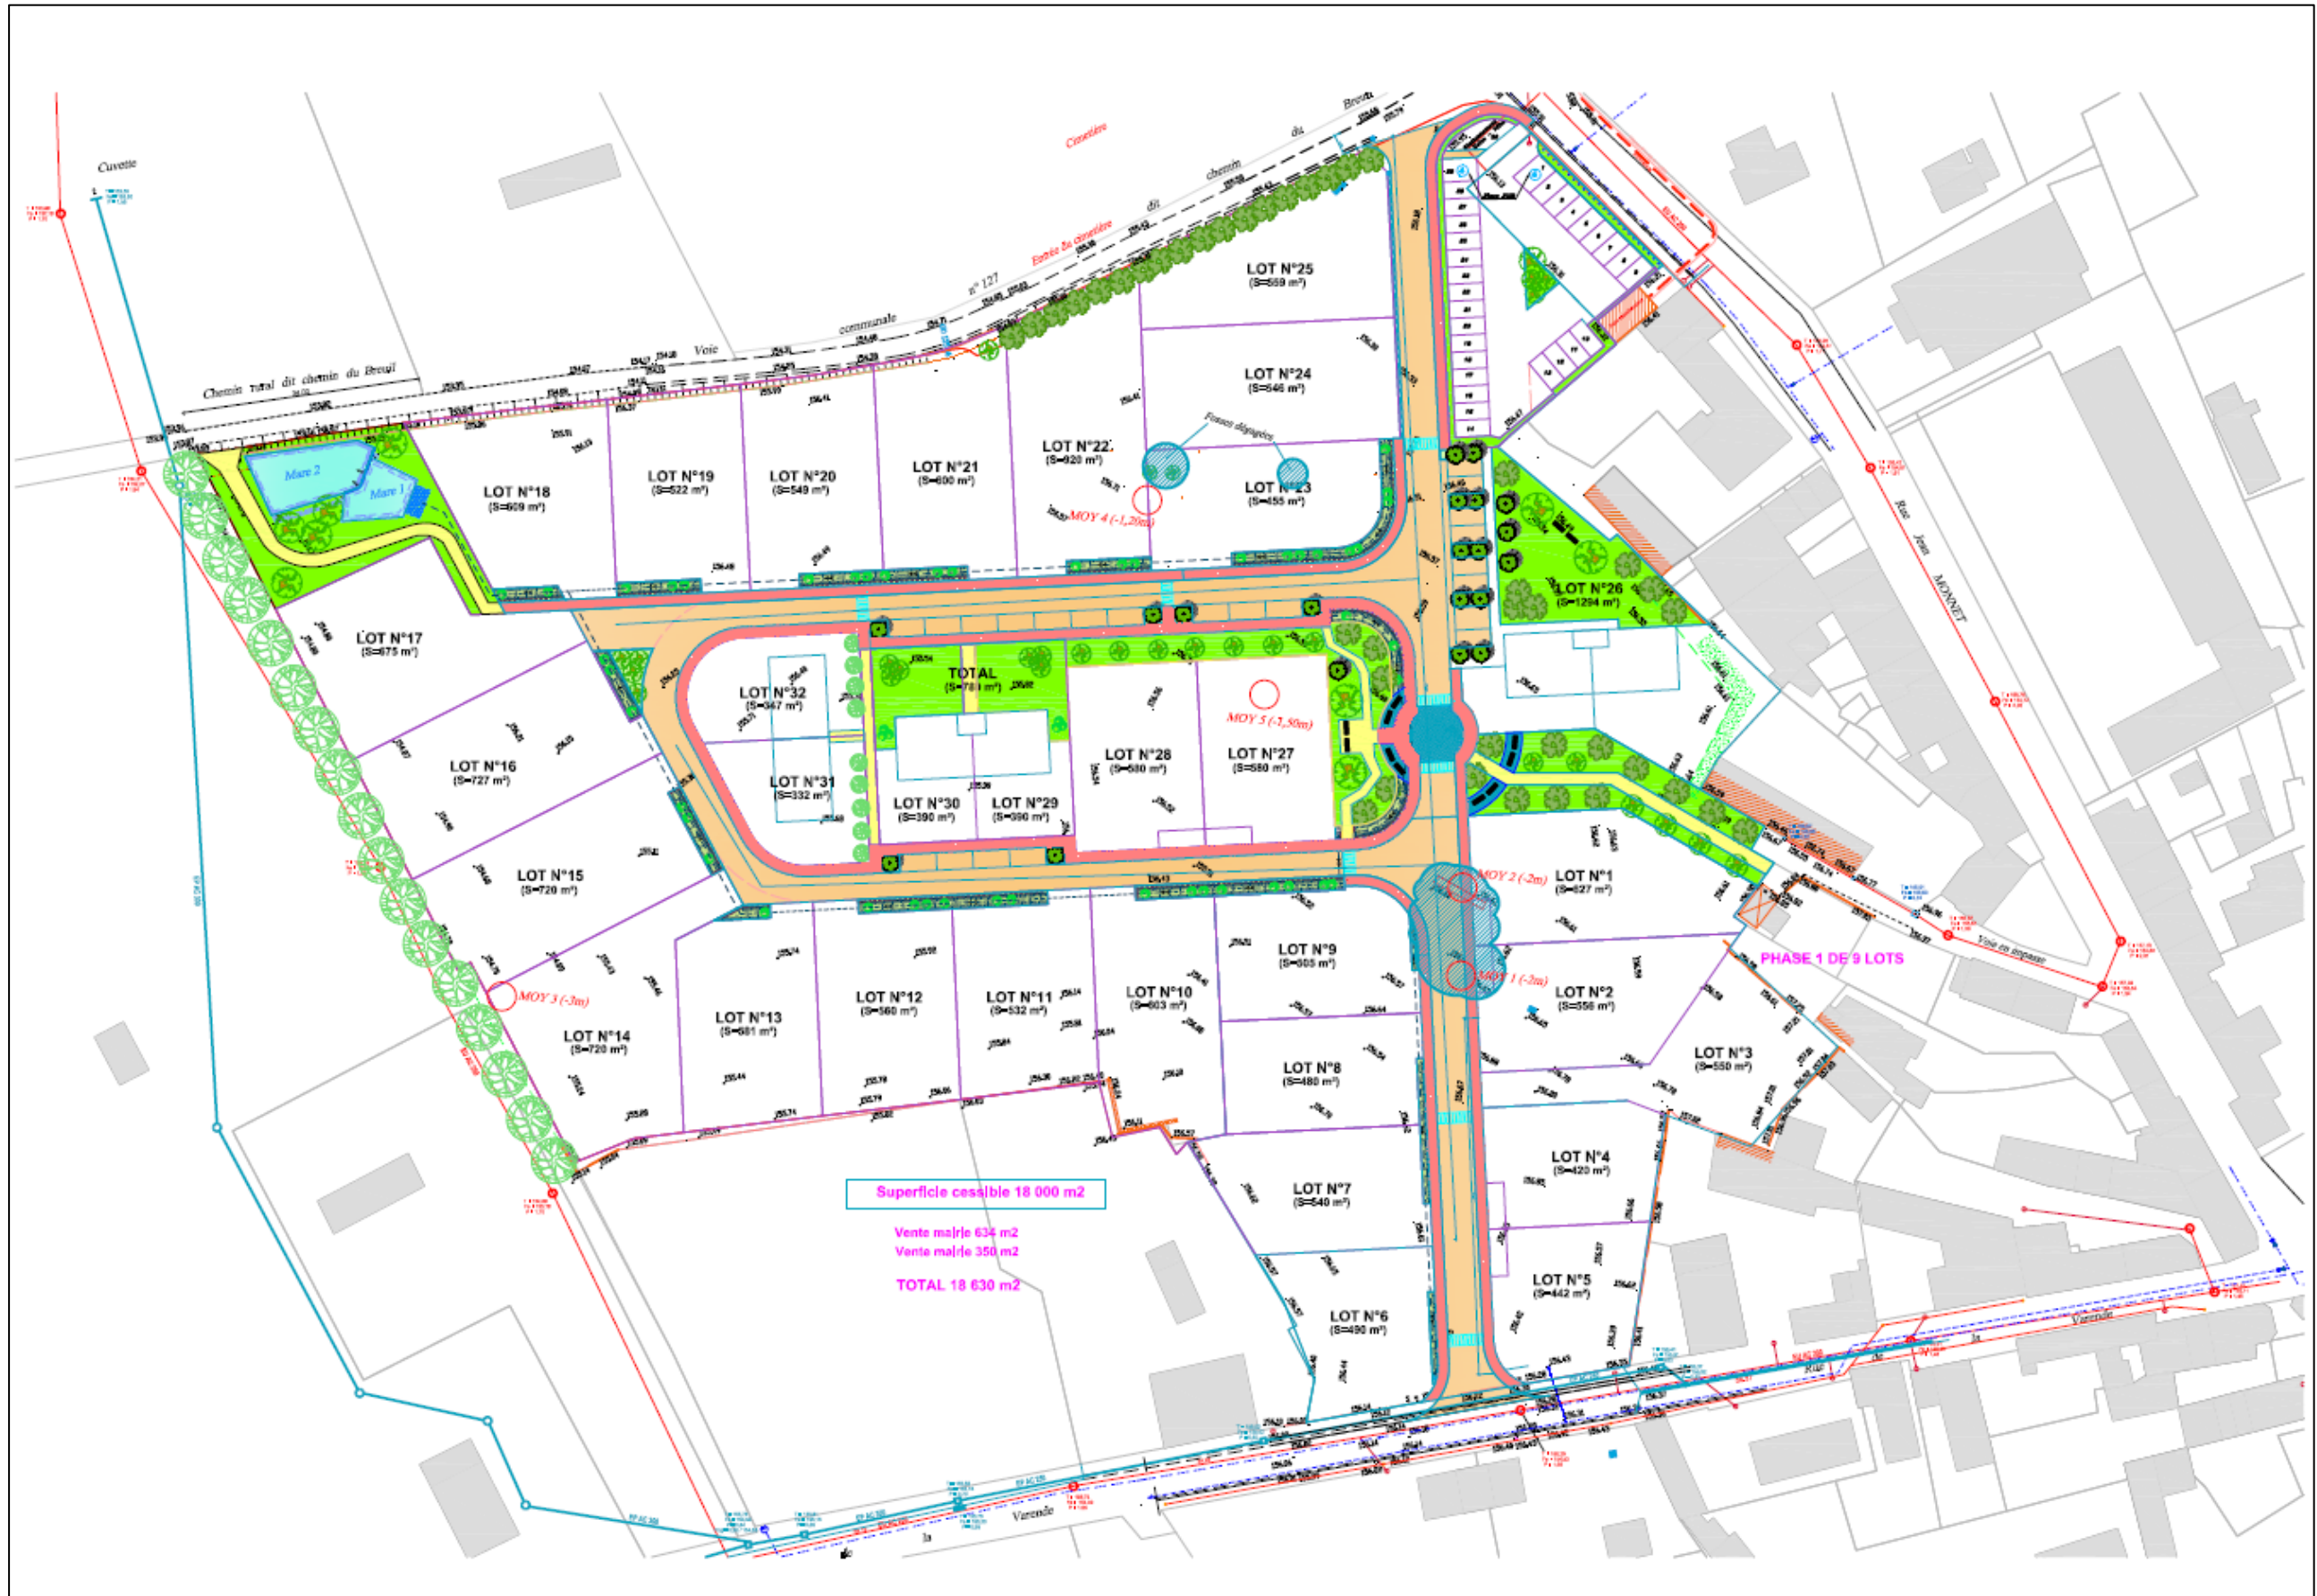
Les études de sol de 2017 ont été réalisées en tenant compte du plan de masse projet présenté ci-après.

Le programme d'aménagement prévoit la construction de plusieurs bâtiments à usage résidentiel, ainsi que la création d'espaces verts.

Sur la base du plan de masse projet tel que transmis par le client pour la réalisation de la présente étude, des hypothèses sécuritaires prises en compte, et dans la limite des investigations menées au droit du site, **les risques sanitaires pour la voie d'exposition par inhalation sont compatibles avec l'usage résidentiel envisagé.**

- Couverture de surface de type végétalisation (création d'espaces verts) par une couche de minimum 30 cm de terre végétale, ou de 50 cm dans le cas de la création d'un jardin potager ;
- Couverture de surface de type « imperméabilisation » par une couche d'enrobé (création voirie / parking), ou d'un bâti, ce qui est le cas d'après le plan projet.
