**ANCIEN SITE SITA SUD-OUEST  
167 AV JEAN JACQUES ROUSSEAU  
19100 BRIVE**

**INTERVENTION  
COMPLEMENTAIRE  
RECHERCHE DES DIOXINES  
ET FURANES**

***Décembre 2015***  
***Dossier n°2015 327 v2***

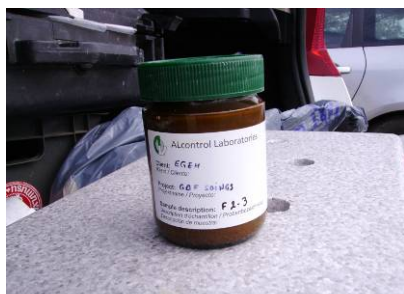
Compte tenu de la nature des polluants recherchés, tous les échantillons de sol ont été conditionnés dans des flacons de verre fermés hermétiquement.

*Type de flaconnage utilisé pour l'envoi  
au laboratoire d'analyses*

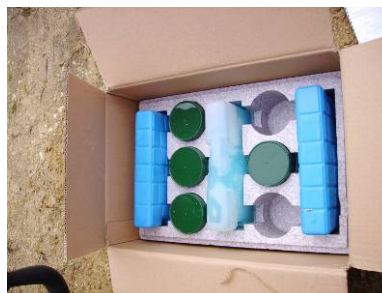
Le flaconnage a été maintenu à une température  $\leq 5^{\circ}\text{C}$  en glacière, sur le site et pendant le transport, jusqu'au laboratoire où ils ont été placés en chambre froide jusqu'à l'analyse.

*Visualisation du conditionnement des  
échantillons pour l'envoi au laboratoire  
d'analyses*
