M 140042Z

Suivi des travaux de terrassements pour la réalisation des VRD, PAE des Bassins à Flots, Bordeaux (33)

Note du 13/10/14 révisée le 20/10/14

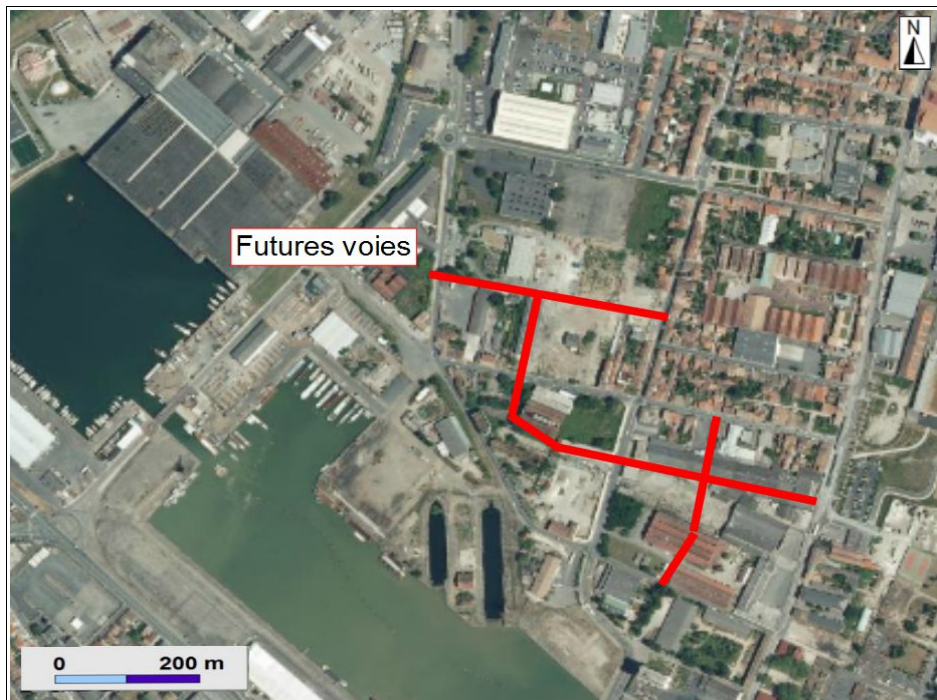
Emprise des futures voies (source : Géoportail)

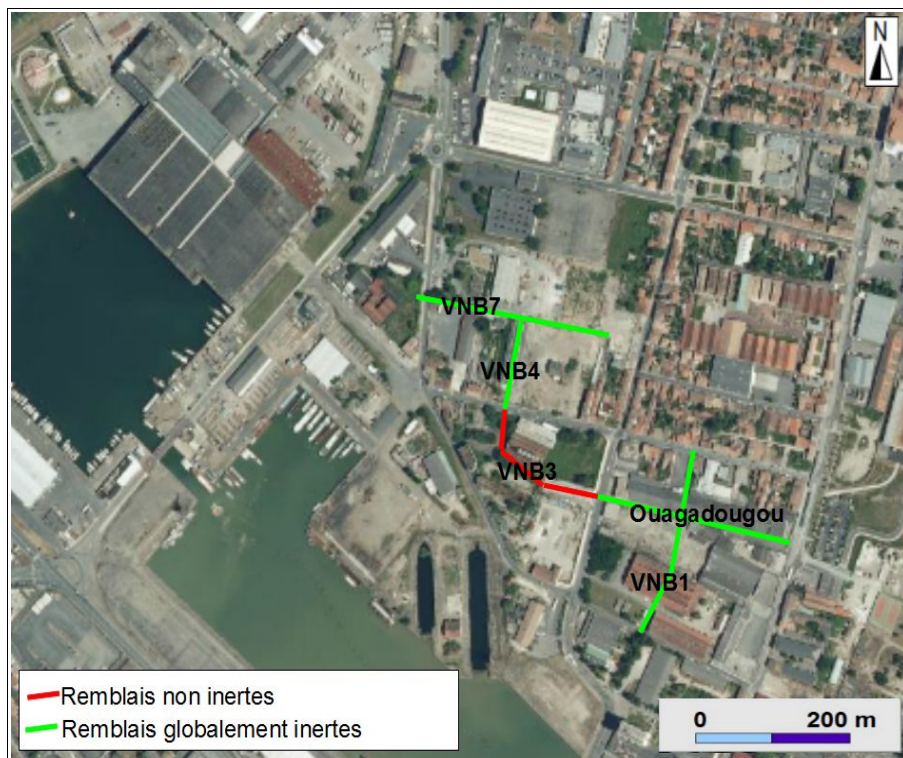
- l'omniprésence de **remblais sablo-graveleux** marron foncé à noir (localement plus clair), avec quelques déchets de déconstruction (calcaire, briques, verre, faïence...) et parfois quelques mâchefers, sur 0,5 à 1,8 m d'épaisseur. Ces remblais présentent un enrichissement généralisé en métaux (essentiellement en cadmium, cuivre, mercure, plomb et zinc). Les teneurs restent cohérentes avec les valeurs observées dans les remblais rencontrés sur le territoire de la CUB. Les analyses réalisées sur éluat témoignent de leur caractère **faiblement lixiviable**, Ces remblais présentent globalement un caractère inerte hors anomalies liées à la présence d'hydrocarbures et/ou de HAP (légers dépassements des seuils fixés pour les sols inertes, 510 mg/kg pour les hydrocarbures totaux et 55 mg/kg pour les HAP) ;

Synthèse graphique sur la qualité des remblais

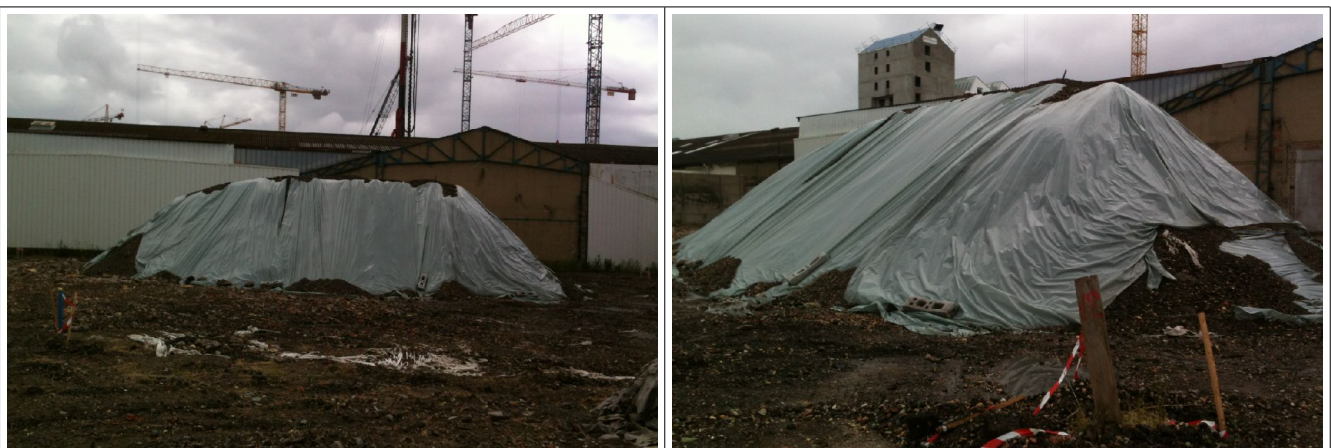
Les déblais ont été mis en stock dans la partie centrale du site SREE, où aucun ouvrage n'avait été préalablement repéré (ni piézomètre, ni piézair). Les matériaux ont été déposés sur bâche et recouvert d'une bâche, comme illustré sur les photographies suivantes.

**Vue sur le tas de déblais non inertes stockés au droit du site SREE
Déblais issus du terrassement de la VNB3**

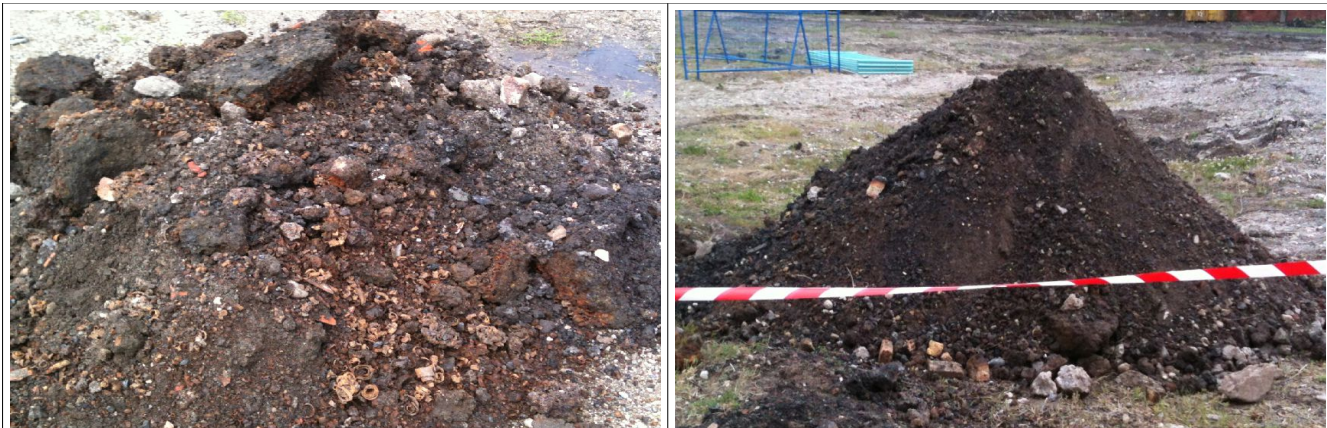
Suite à l'identification localisée de remblais contenant des résidus de fonderie, **ArcaGée** est intervenue le 28 avril 2014 pour réaliser des prélèvements de sols en vue d'analyses en laboratoire. Au vu de la forte présence de résidus de laitier de fonderie et malgré le caractère inerte de ces matériaux, **ArcaGée** a recommandé de ne pas évacuer ces déblais et de privilégier leur valorisation sur site, en remblaiement des tranchées de la **VNB4**. Quelques photographies de ces matériaux sont présentées ci-après :

**Vue sur les remblais contenant des résidus de fonderie, rencontrés localement au droit de la VNB4
Déblais réutilisés en remblaiement des tranchées au droit de la VNB4**
