A.M.D.E.

ANCIEN SITE INDUSTRIEL

**Route d'Avensan
33480 CASTELNAU DE MEDOC**

***RAPPORT DE RECONNAISSANCE COMPLEMENTAIRE
(04.010.A.R.01.3)***

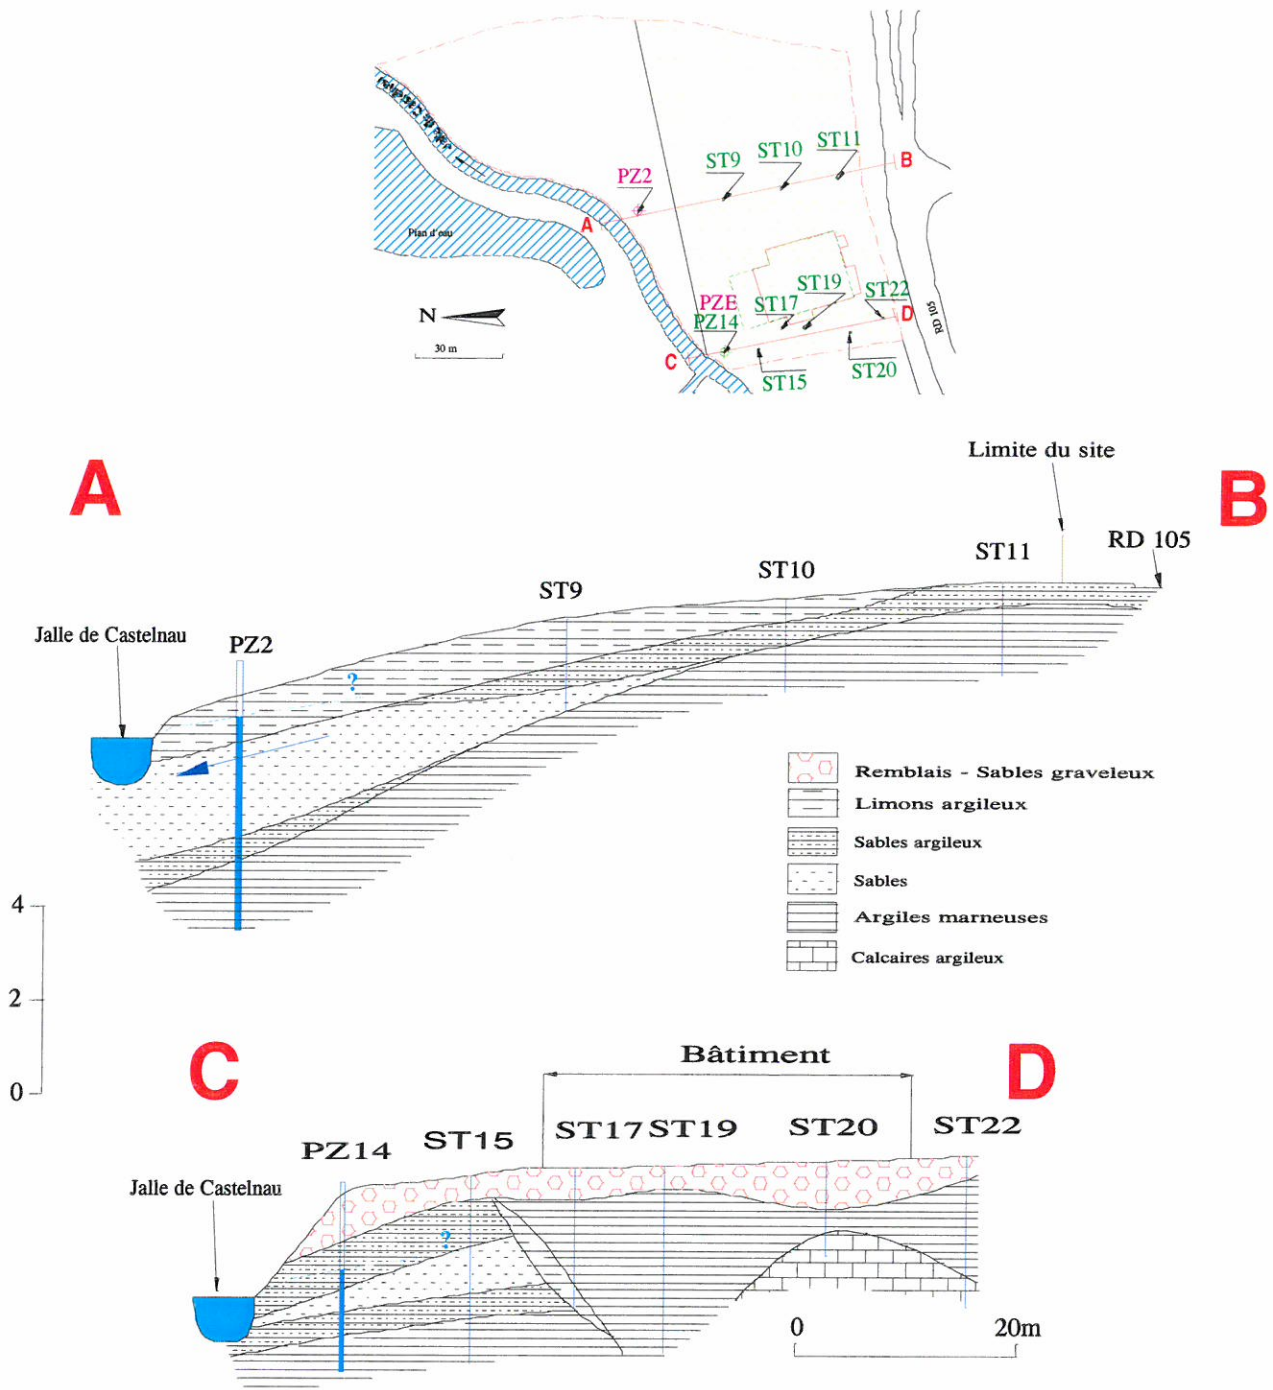
Figure n°22 : Coupes géologiques du site.
(04.010.A.AF(R.01.1).22.1)

Les terrains superficiels sont représentés par un horizon anthropique dans la partie Ouest de la zone d'étude (bâtiment) et des alluvions quaternaires à l'Est.

Il est à noter que suite à la réalisation d'une dérivation du cours d'eau, les conditions hydrauliques locales ont été sensiblement modifiées. Cette transformation constitue une source d'érosion des berges situées à l'angle Nord-Ouest du site.
